INFORME CIAIM-12/2014

Vuelco del pesquero VILA DE CARIÑO frente a la playa de Picón,
en la Ría de Ortigueira y Cariño (A Coruña), el 11 de diciembre de
2013

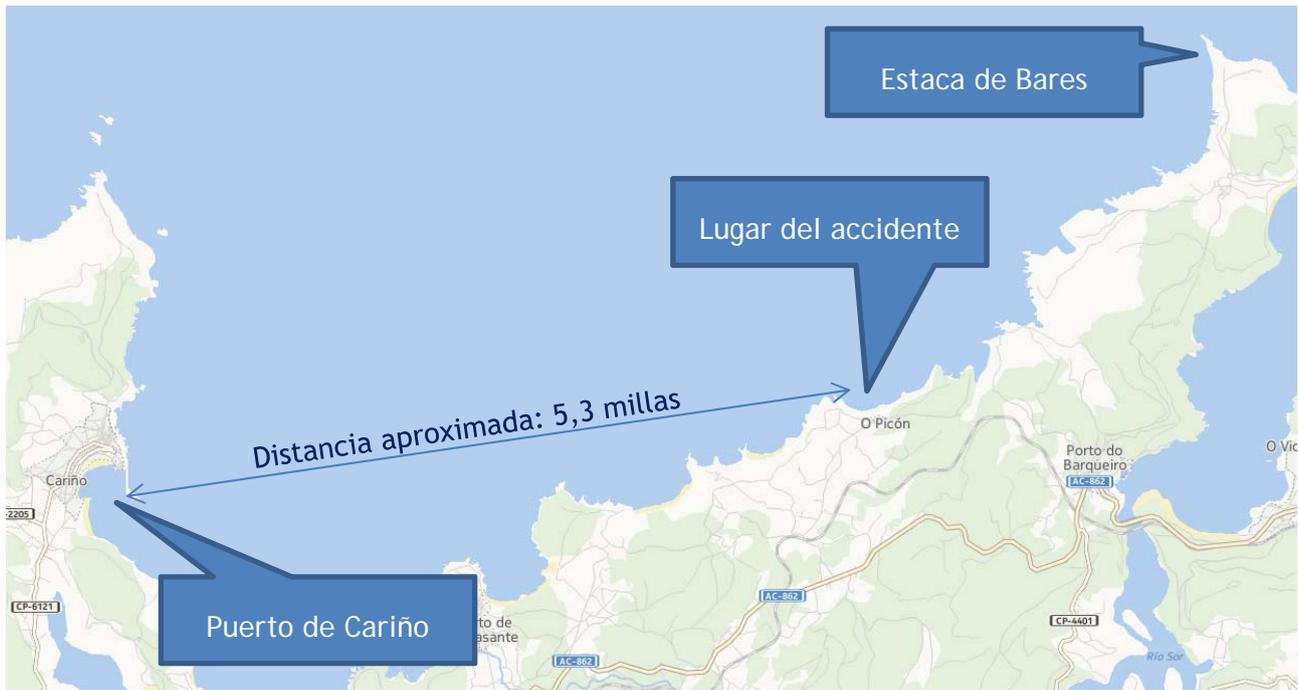
Figura 3. Lugar del accidente

Empezó a calar el arte en paralelo a la playa, con la costa por su lado de babor y dejando a estribor una barra de arena donde suele romper el oleaje.

Alrededor de las 08:00 horas, el patrón estaba realizando la maniobra de largado desde los mandos junto a la caseta de gobierno, habiendo largado 6 o 7 piezas del arte, cuando la embarcación fue alcanzada de través en su costado de estribor por el oleaje rompiente. El golpe de mar provocó una fuerte escora a babor, ocasionando que el arte que quedaba a bordo se desplazara a la banda de babor, incrementando la escora y provocando que la embarcación metiera el costado de babor en el agua.

La zona del accidente constituía un caladero habitual de pesca para el patrón. Para esa modalidad de pesca es práctica común en la zona faenar en lugares con profundidad de 5 o 6 m, donde existen bancos de arena que cambian de lugar con las corrientes marinas y que, por su poco fondo, generan oleajes rompientes. El patrón no comprobó debidamente la situación relativa de la barra de arena, de tal forma que, al tratar de calar las redes pasando por el interior de ésta, no percibió adecuadamente el riesgo de ser golpeado por el oleaje rompiente.

Los patrones deberían ser conscientes del riesgo que supone faenar en zonas de baja profundidad cuando existe mar tendida de cierta entidad, por el aumento de la altura y de la pendiente de las olas que se produce a consecuencia de su interacción con el fondo marino.
