INFORME CIAIM-29/2014

Inundación y hundimiento de la embarcación de pesca MAR DE MEDIO en los alrededores de Cabo Peñas (Asturias), el 4 de octubre de 2013

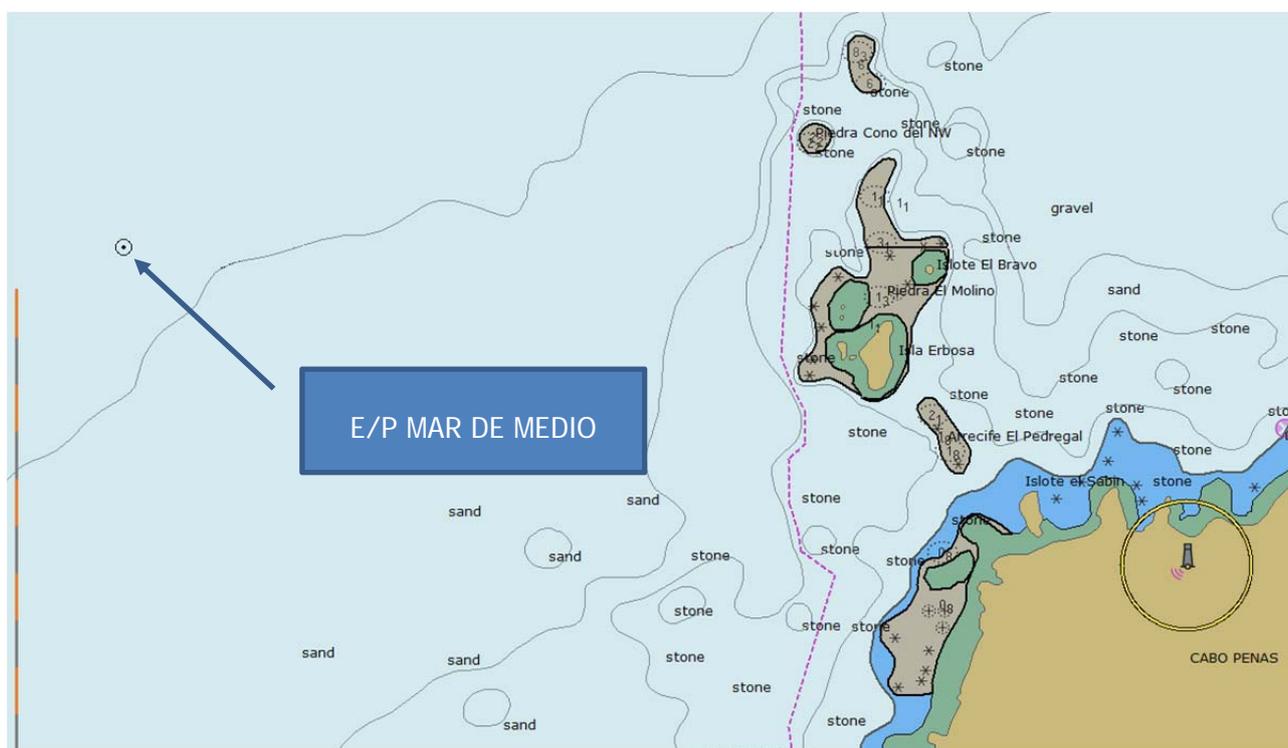
Figura 5. Zona en la que se hundió la E/P MAR DE MEDIO.

El puntal de la embarcación era de 1,5 m. El calado no figura en los documentos de los que ha podido disponer la CIAIM. En cualquier caso, en la zona en la que se encontraba no había bajos o rocas emergentes con las que pudiera haber colisionado.

La posición que indicaba la LSD es la que se muestra en la imagen de la figura 5. La embarcación se encontraba en una zona de sonda aproximada de 50 m, sin peligros alrededor.

Sobre la carta náutica, en la zona en la que se produjo el accidente no se aprecian bajos de poco fondo o rocas emergentes con los que pudiera haber impactado la embarcación de forma accidental.
