## INFORME CIAIM-31/2014

Embarrancada y hundimiento del pesquero ALBORADA PRIMERO  
en las proximidades de la ensenada de Esteiro (A Coruña), el 5 de  
diciembre de 2013

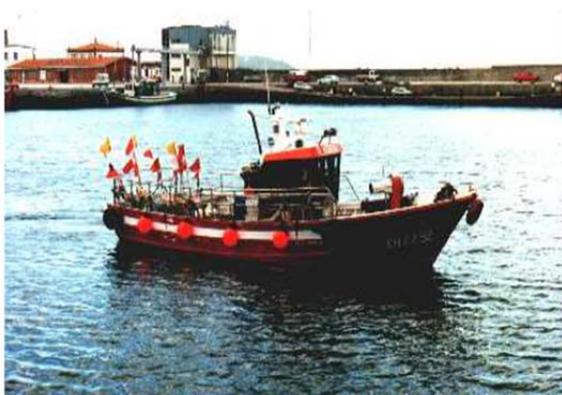
Figura 1. Embarcación ALBORADA PRIMERO

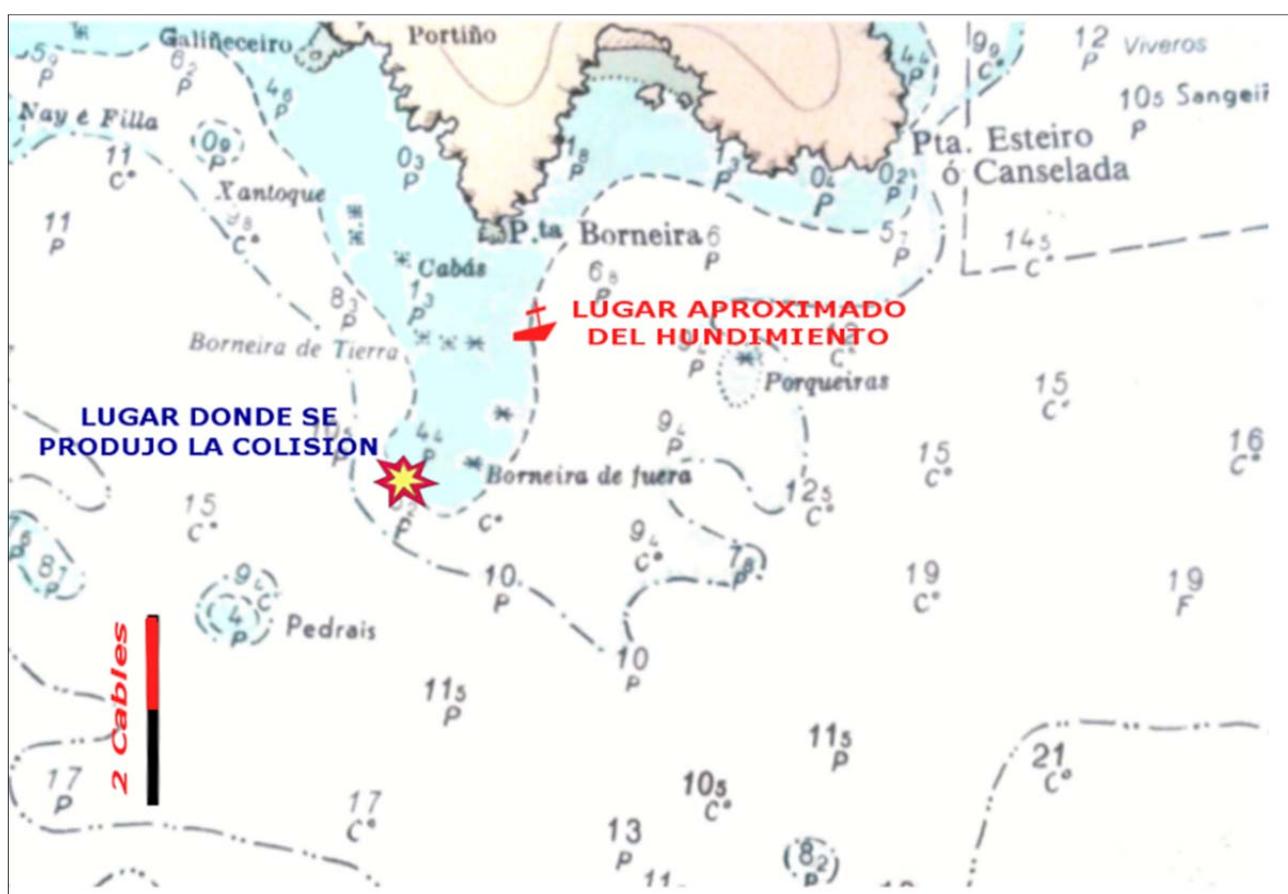
En estas condiciones la embarcación fue capaz de navegar 0,25 millas, hundiéndose finalmente en una zona de unos 5 m de profundidad en el extremo Noreste del bajo, a unas 0,1 millas al S de Pta. Borneira.

Figura 5. Lugares más relevantes del accidente

La embarcación se hundió a unos 3 m de profundidad. Resultó destrozada por los embates de la mar y no se recuperó.
