**MINISTERIO
DE FOMENTO**

COMISIÓN DE INVESTIGACIÓN
DE ACCIDENTES FERROVIARIOS

*Investigación del accidente
nº 0044/2014 ocurrido el 31.08.2014*

INFORME FINAL (IF)
SOBRE EL ACCIDENTE FERROVIARIO Nº 0044/2014
OCURRIDO EL DÍA 31.08.2014
EN EL CAMBIADOR DE ANCHO DE ZARAGOZA DELICIAS (ZARAGOZA)

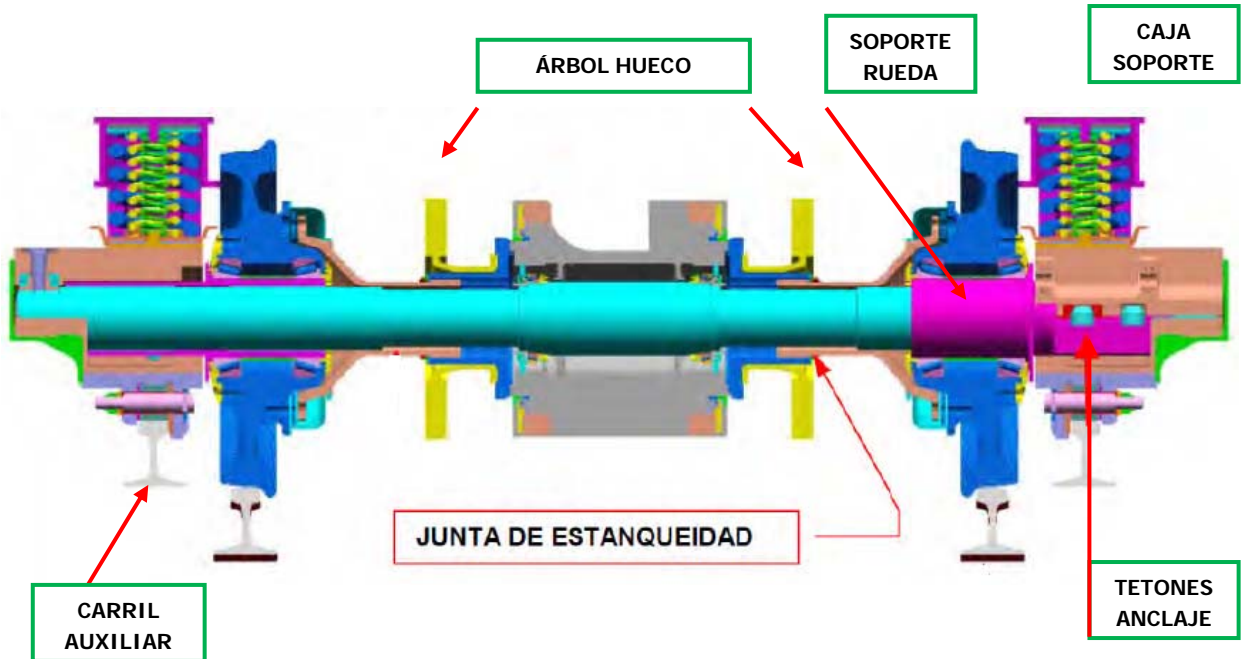
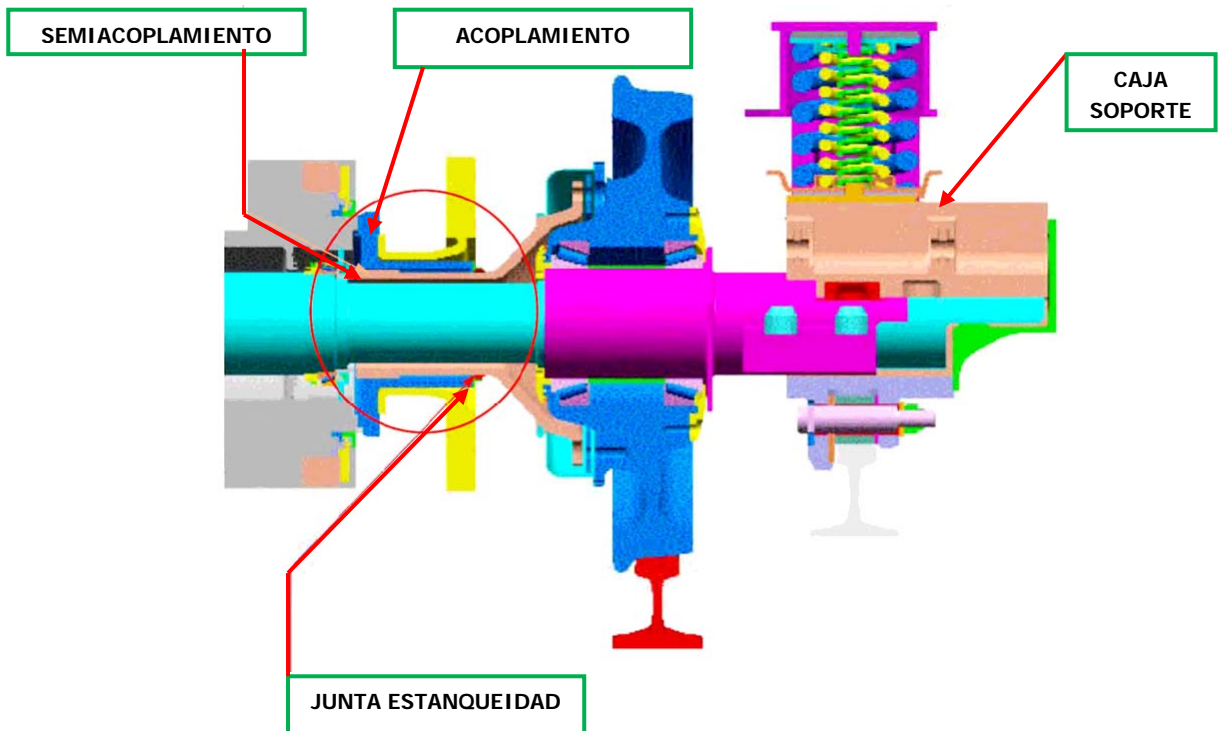
El tren 632 venía circulando en ancho estándar y debía realizar el cambio a ancho ibérico. La última rueda del lado derecho del último eje según sentido de la marcha del tren no efectúa correctamente el cambio de ancho de tipo estándar a ibérico. La rueda no se desplazó axialmente hasta el ancho ibérico, forzando el carril de guiado de ese lado de la plataforma del cambiador que queda con sus elementos de sujeción dañados.

Veinte centímetros antes del final del carril de guiado la rueda lo remonta, constituyendo éste el punto cero del descarrilamiento, y circula sobre él y sobre el contracarril del ancho ibérico situado a continuación. Una vez superado el contracarril, la rueda continua girando con su borde exterior apoyado ligeramente (unos 2 cm) sobre la cabeza del carril derecho de la vía de ancho ibérico, sin llegar a caer al suelo, recorriendo 80 cm en esas condiciones hasta que el tren queda detenido fuera ya de la nave del cambiador. Desde el punto de remonte del carril de guiado hasta el de detención la rueda descarrilada recorre un total de 3 metros.

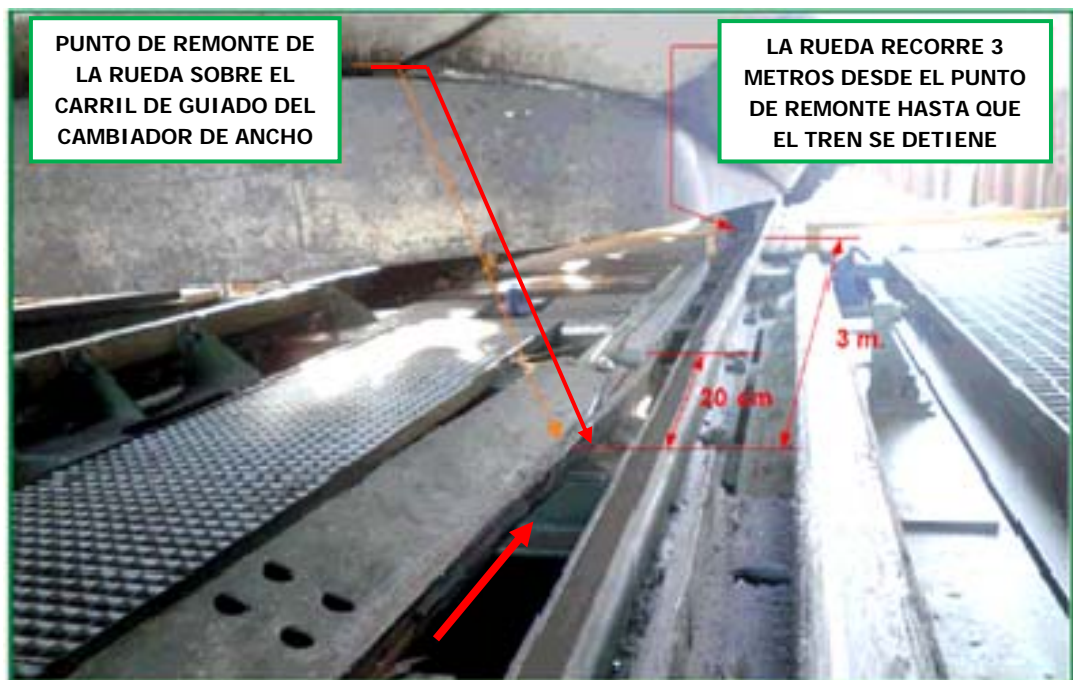
Verificaciones del eje descarrilado (UT 120004, bogie 8, eje 16)

En el lugar del suceso se realiza una inspección in situ, constatándose el bloqueo del semiacoplamiento de la rueda descarrilada, lo que impidió su traslación axial. Así mismo se desmontó el flector que une el semiacoplamiento para poder posicionar la rueda en ancho ibérico.

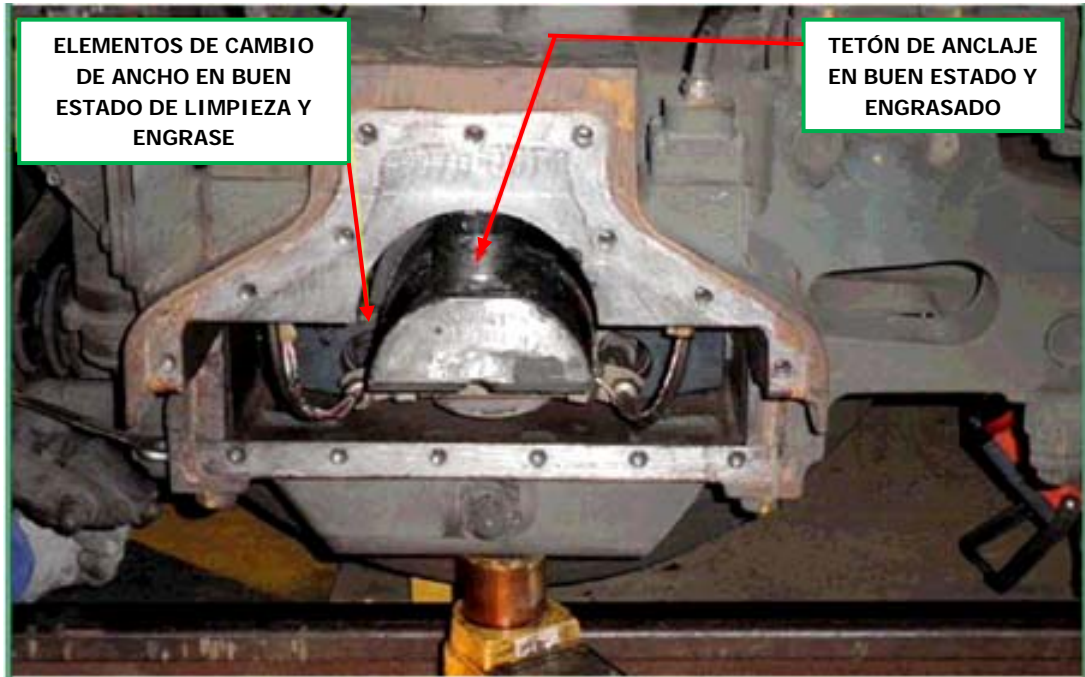
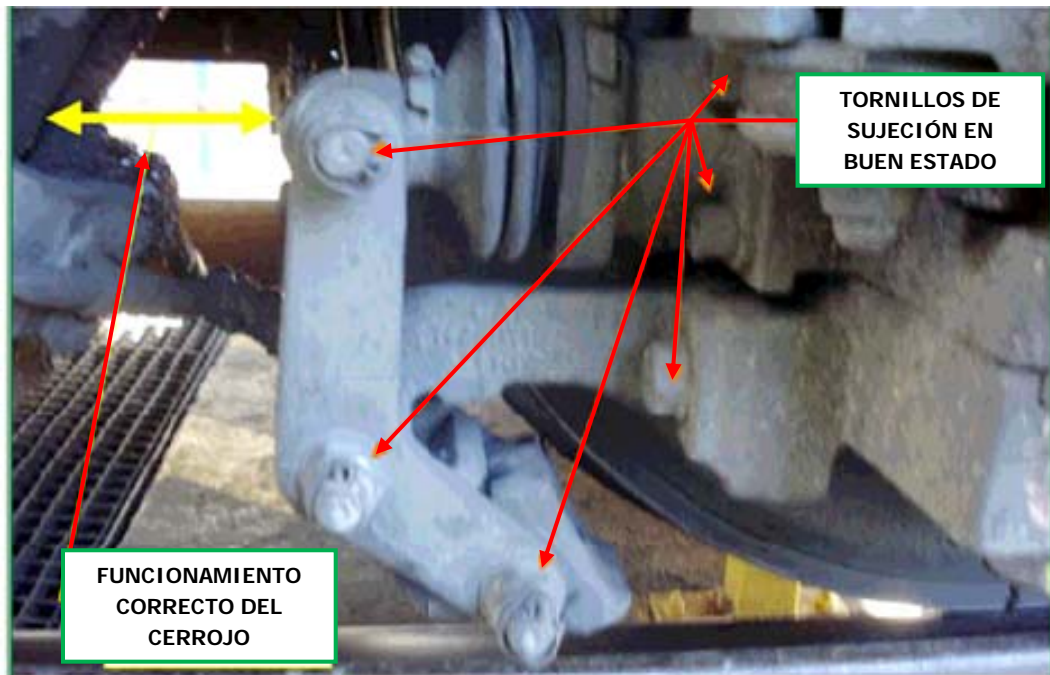
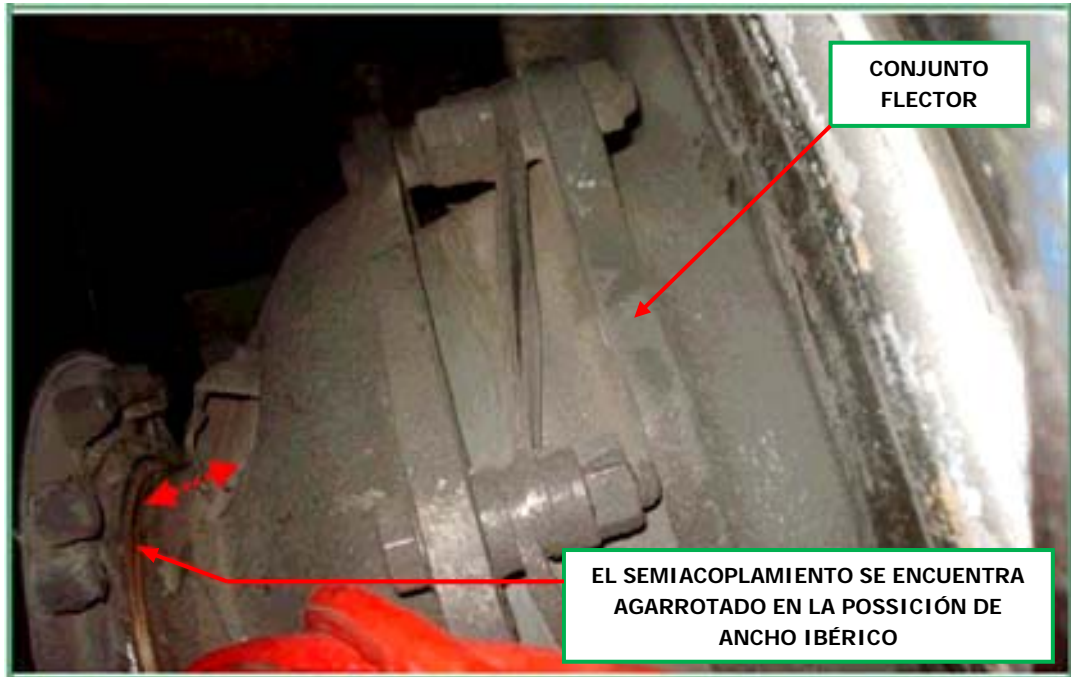
El día 5 de septiembre de 2014 en el Taller de Zaragoza Plaza de Renfe Integria se realiza la sustitución del eje descarrilado y en la inspección del mismo se verifica el bloqueo del semiacoplamiento y, tras retirar éste y el flector, el buen aspecto de una zona del cuerpo de eje.

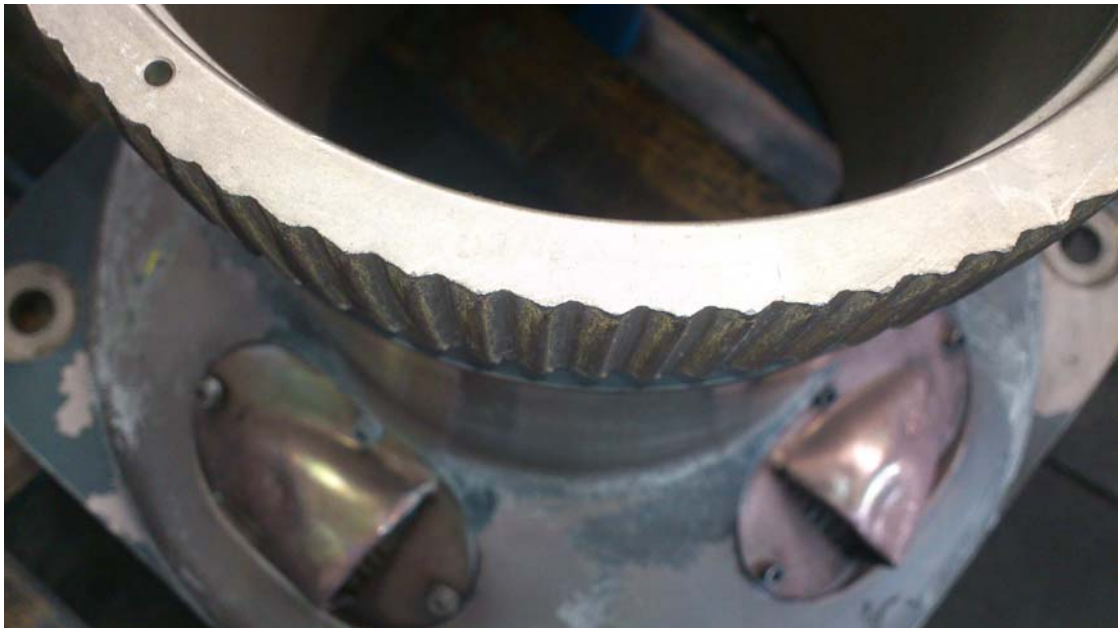
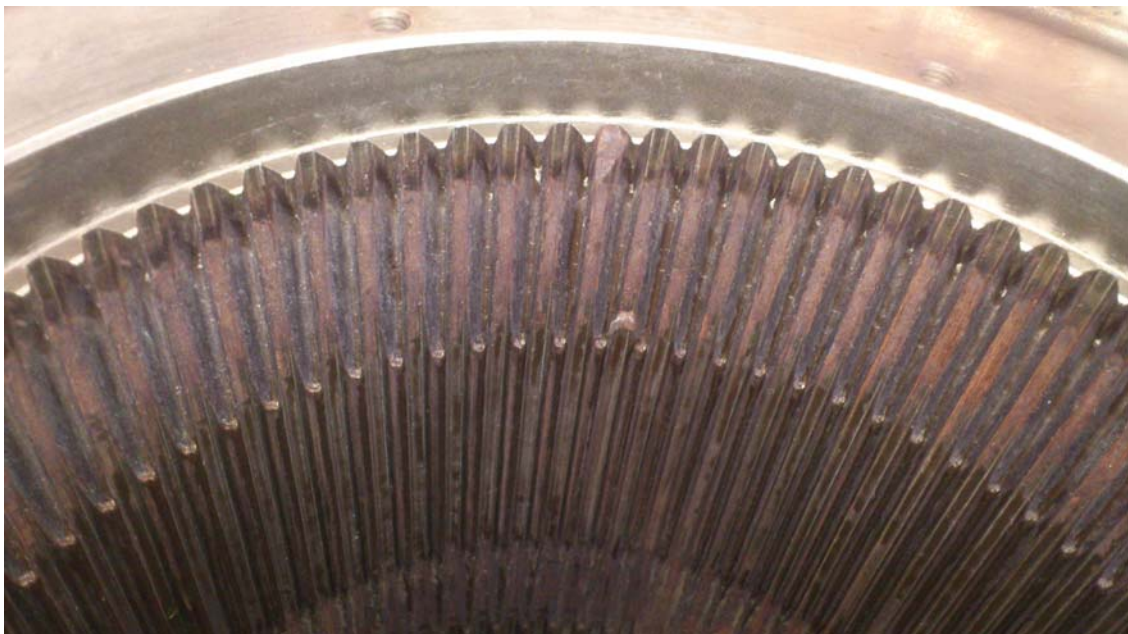
Estado de los dentados

- Holgura: imposibilidad de medirla.
- Estado de la grasa: completamente degradada, encontrándose endurecida y ocupando los huecos entre los dientes.

- Estado del dentado del acoplamiento: presenta grandes desgastes en las zonas de trabajo.
- Estado del dentado del semiacoplamiento: presenta grandes desgastes.

Según el informe de CAF el deterioro del dentado (acoplamiento y semiacoplamiento) es por falta de estanqueidad de la zona de contacto entre semiacoplamiento y junta.

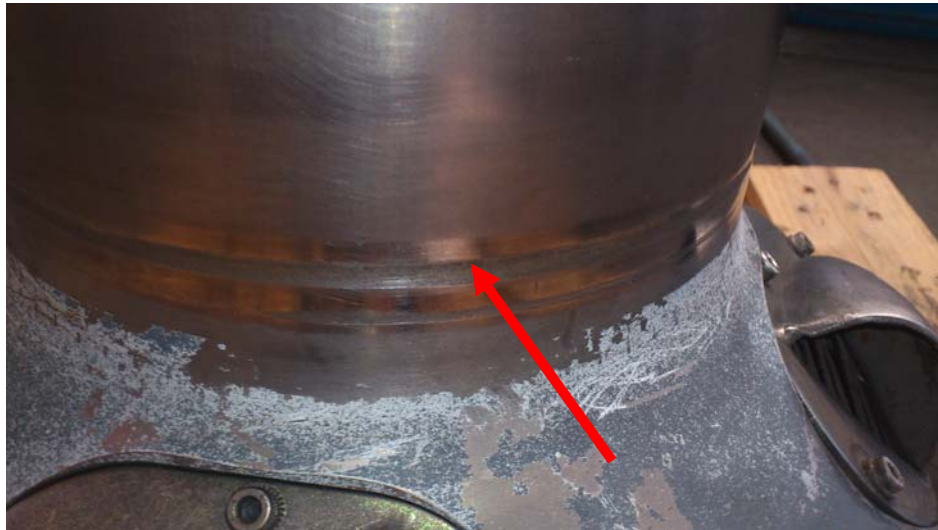
En el semiacoplamiento se observan marcas de desgaste en la zona de posicionamiento de la junta de estanqueidad en ancho estándar

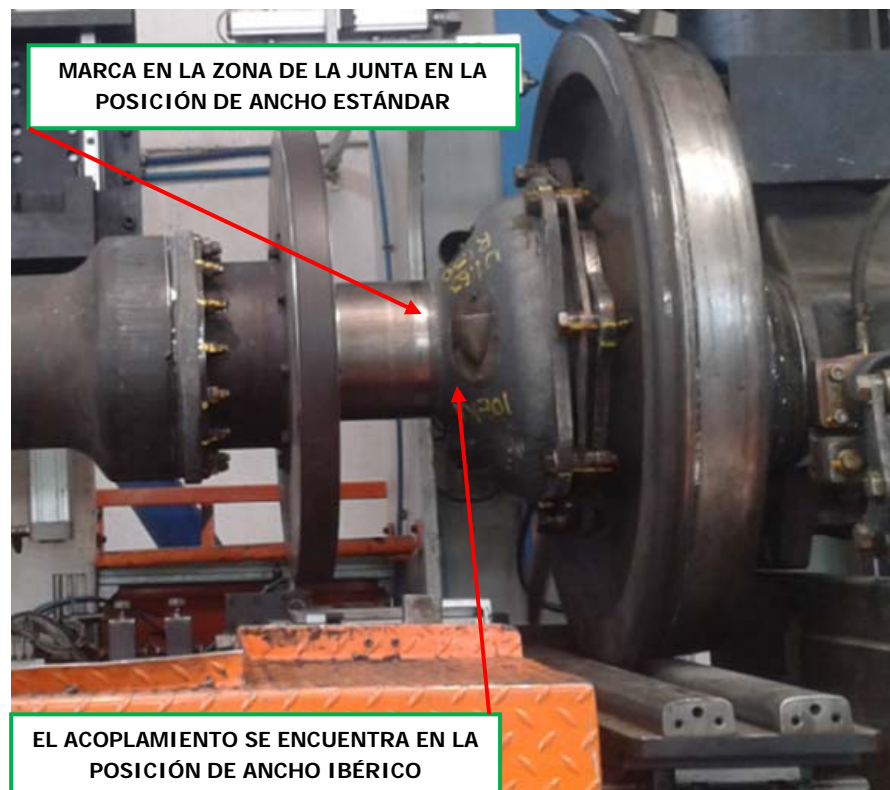
Detalle de marca en eje similar al descarrilado

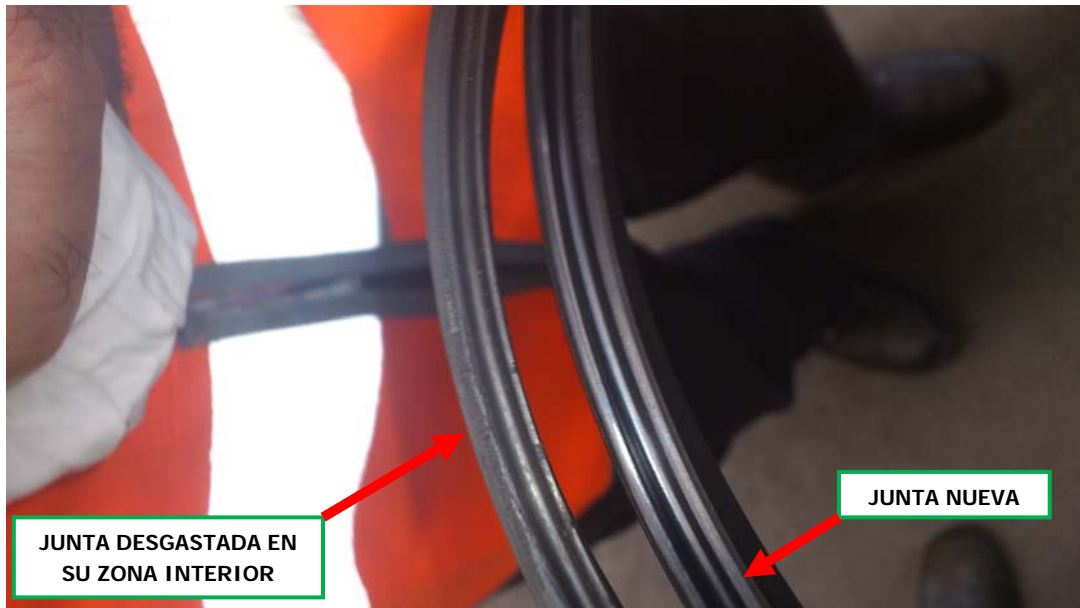
La junta (rascador) presenta un desgaste en la zona interior

Tras la inspección del eje descarrilado se verificó el desgaste existente en la zona interior de la junta de estanqueidad (rascador) colocada entre el acoplamiento y el semiacoplamiento, que facilitó la degradación de la grasa y el posterior agarrotamiento entre ellos, impidiendo el deslizamiento del semiacoplamiento dentro en el momento del cambio de ancho al paso del cambiador.
