Informe técnico A-002/2015

Accidente ocurrido a la aeronave
construcción por aficionado HOAC H-36,
matrícula EC-XGD, en el campo
de vuelo de Orgaz (Toledo)
el día 17 de enero de 2015

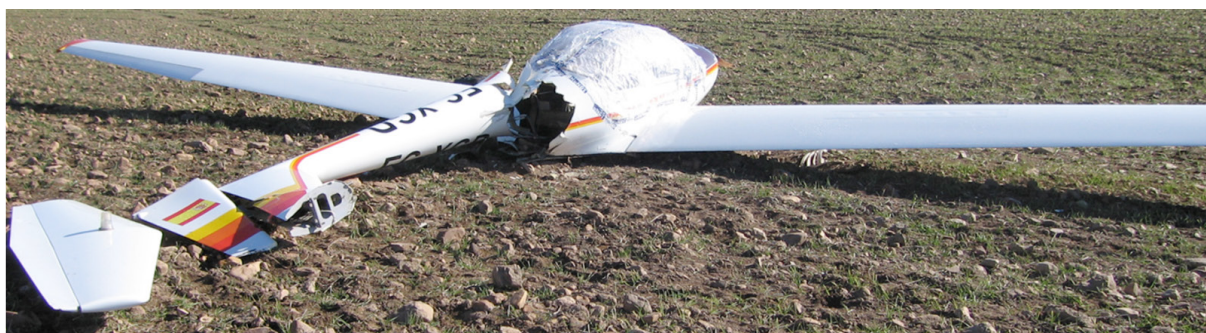
Figura 1. Aeronave tras el impacto

La aeronave voló a apenas un par de metros sobre el suelo en línea recta. El piloto, al ver que no iba a librar unos árboles que había más adelante, viró a la izquierda. La punta del plano izquierdo tocó el suelo, girando más la aeronave en sentido contrario a las agujas del reloj, la cual inmediatamente impactó contra el terreno. El fuselaje se fracturó en la parte posterior a la cabina de vuelo.

Importantes daños estructurales en hélice, tren de aterrizaje, punta de las alas y fuselaje.

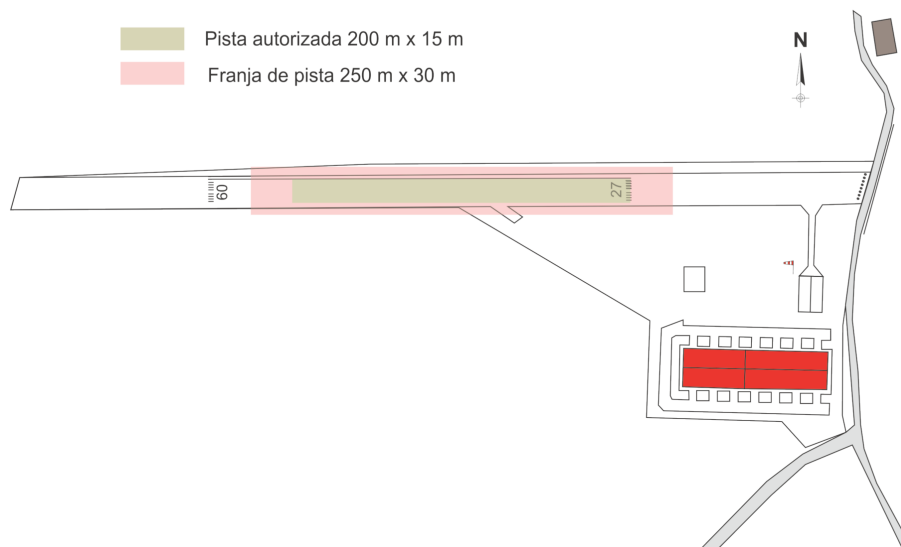
Figura 3. Representación del campo de vuelo

Al consultar el estudio técnico del campo de vuelo autorizado por AESA, en diciembre de 2007, se encontraron discrepancias con la situación real de la pista.

En el campo, las marcas encontradas delimitan una pista de 250 x 15 m, con unas prolongaciones en los extremos de ambas cabeceras, también de tierra compactada pero que en las partes más alejadas a la pista está en peores condiciones. En estas prolongaciones se encontraron numerosas marcas de ruedas de aeronaves que claramente las usaban tanto para rodaje como para despegue y aterrizaje.

En la figura 3 se muestra el campo y la pista en la actualidad. Se representan en color la pista y franja de pista que AESA había autorizado.

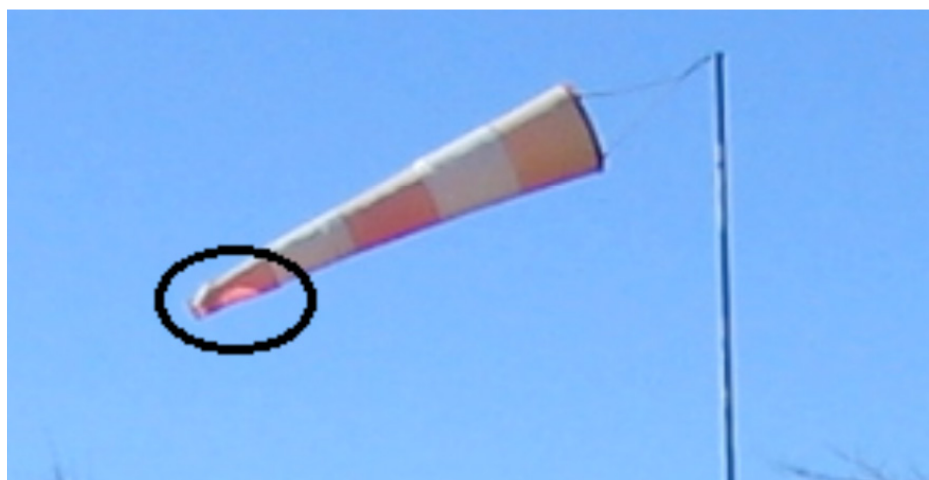
Figura 4. Desgarro en manga de viento.

En el campo de vuelo se detectó que la manga de viento tenía un pequeño desgarro o agujero, localizado en la parte más estrecha.

A lo largo de esta investigación el jefe del campo de vuelo presentó evidencias de haber reemplazado la manga de viento.

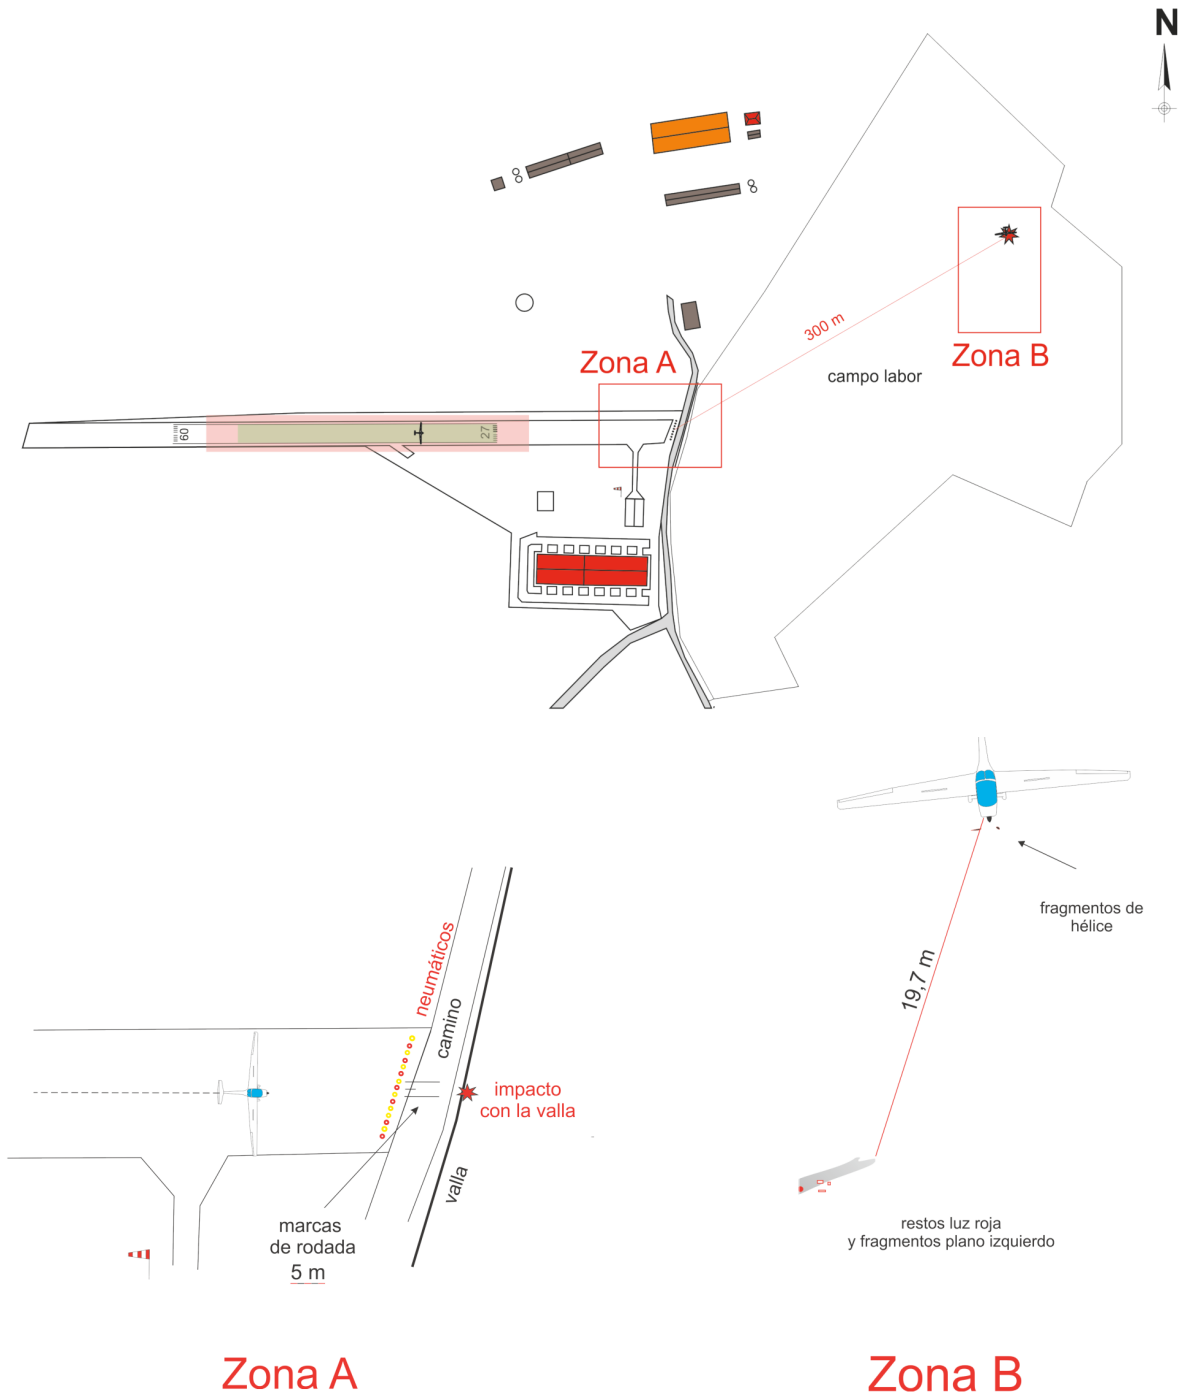
Figura 6. Restos de la aeronave y marcas en el terreno

En el camino, después de la línea de neumáticos se hallaron unas marcas de 3 ruedas (ver figura 6), separadas entre sí 1 metro aproximadamente y que son compatibles con las de la aeronave. Las 2 marcas de los extremos median aproximadamente 5 m y la central 1,85 m. El fin de la línea central indica el momento en que la rueda de cola se levanta, tan solo un instante antes que las del tren principal.

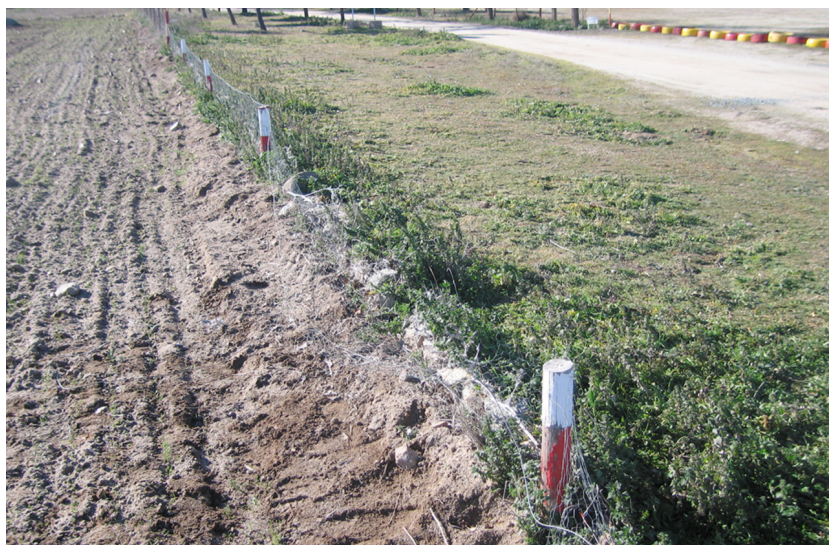
Figura 7. Valla metálica que rompió la aeronave

En el otro extremo del camino la valla metálica estaba un poco curvada y no presentaba cortes, aunque el cable superior estaba roto y deformado. La rotura presentaba el aspecto de haber sido sometida a un esfuerzo de tracción y la parte deformada estaba en torno a los 20 cm. Esto indica que la aeronave se enganchó con la parte del tren de aterrizaje correspondiente a la rueda de cola.

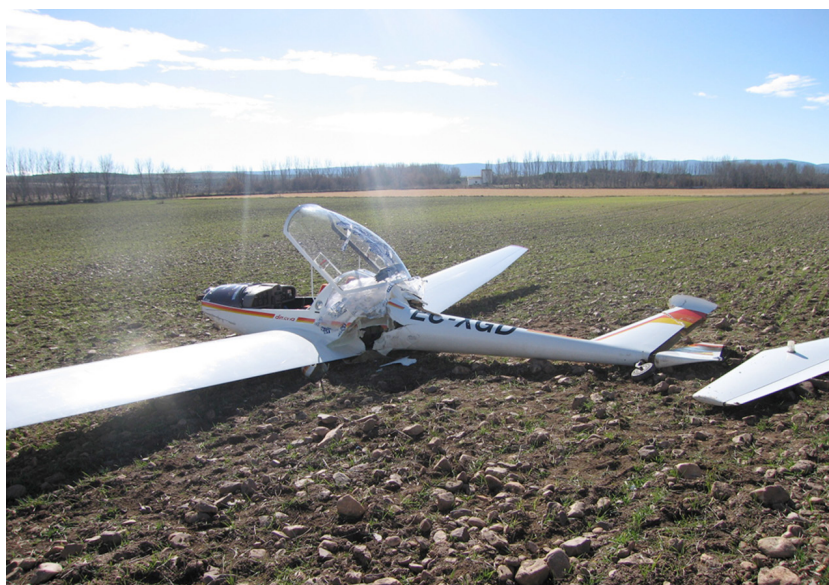
Figura 8. Restos de la aeronave

La posición final en la que quedó la aeronave fue 39°41'41" N 03°55'42"W.

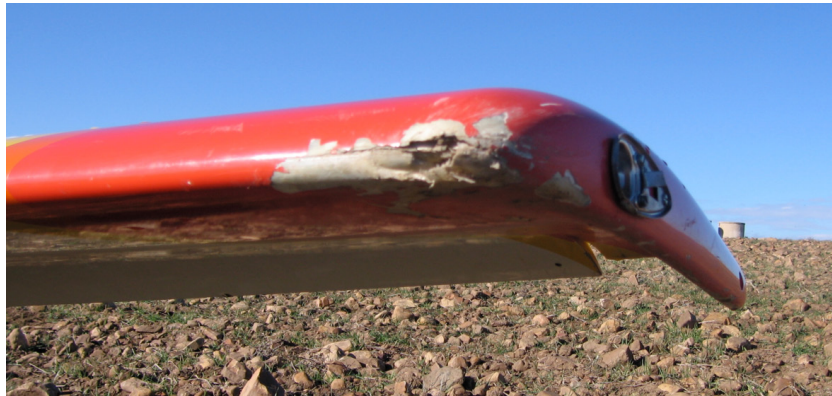
Figura 9. Daños en punta del plano izquierdo

A 19,7 m de la aeronave había una marca en la tierra de más de 3 metros de longitud. En ella había restos de la luz roja y de la punta del plano izquierdo, que fue el que presentaba daños y la parte primera con la que la aeronave tocó el terreno.

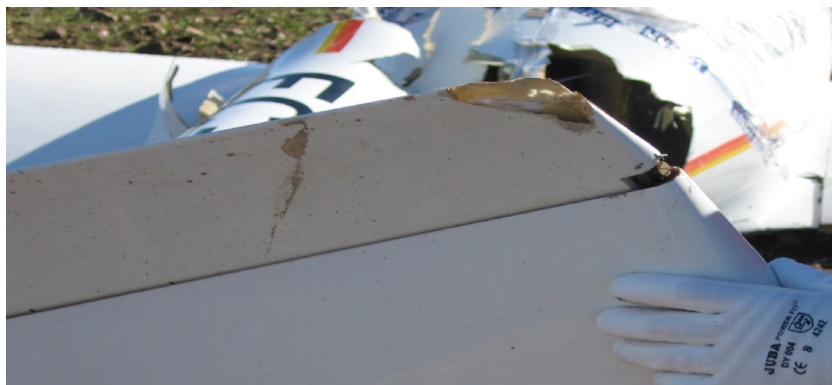
Figura 10. Daños en el extremo derecho del timón de profundidad

En el extremo derecho del timón de profundidad había daños a consecuencia del impacto con el terreno. El impacto de la cola en la caída hacia el lado derecho provocó que la parte posterior del fuselaje se partiera casi completamente en dos partes.

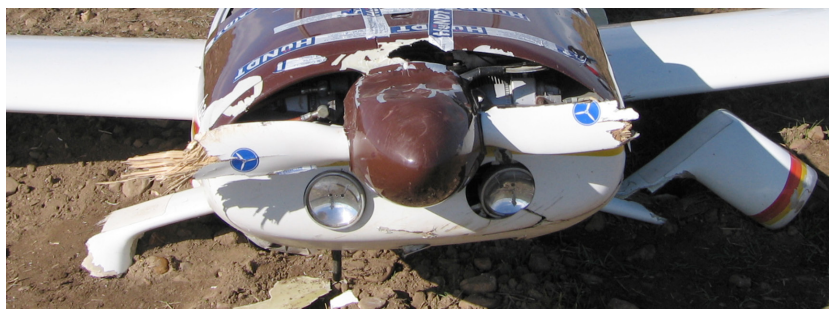
Figura 11. Hélice y tren de aterrizaje

Los restos de madera de las palas de la hélice solo se encontraron en la parte cercana a ésta y su tamaño variaba entre varios centímetros y unos 30 centímetros de longitud. Ambas palas presentaban daños, al haber estado girando con potencia en el momento del impacto.

El tren de aterrizaje principal se había partido de derecha a izquierda, como consecuencia del impacto contra el terreno algo inclinado al lado derecho.
