COMISIÓN DE INVESTIGACIÓN
DE ACCIDENTES FERROVIARIOS

*Investigación del incidente
nº 0005/2015 ocurrido el 12.01.2015*

Informe final de la CIAF

INFORME FINAL DE LA CIAF (IF)
SOBRE EL INCIDENTE FERROVIARIO Nº 0005/2015
OCURRIDO EL DÍA 12.01.2015
EN LA ESTACIÓN DE BARCELONA MARINA (BARCELONA)

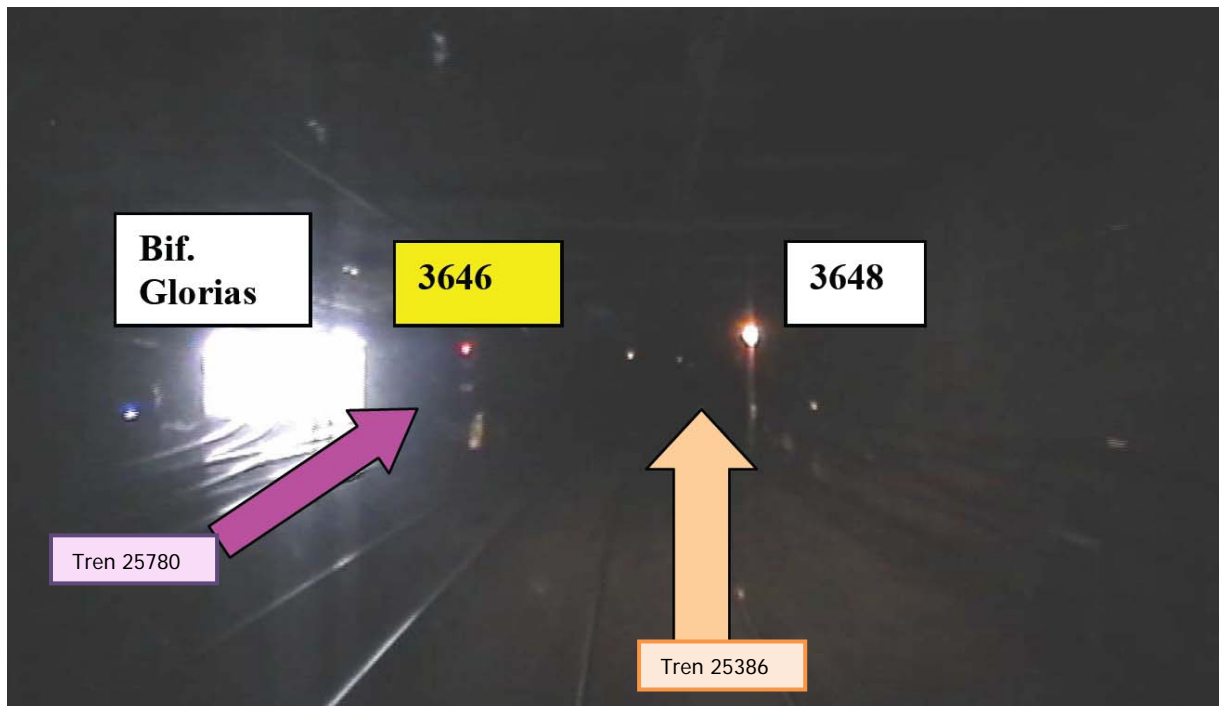
La señal 3646 (PK 364+859) es la señal de entrada a Bif. Vilanova. Es alta, de tres focos y está dotada de baliza de pie de señal pero carece de baliza previa. Está situada sobre la vía II de Bif. Glorias (línea 266).

Vista de las señales 3646 y 3648 de la Bif. Vilanova. (Fuente: Renfe Viajeros).

Entre la señal rebasada 3646, situada sobre la vía II de Bif. Glorias, y el desvío B3 (PK 365+216) existe una distancia de 357 metros, dividida en tres circuitos de vía: CV 3651 de 97 metros de longitud (situado entre las señales 3646 y la señal 3651 (PK 364+956) [señal para el sentido contrario de circulación], CV 3646 de 260 metros longitud situado entre la señal 3651 y el desvío B3 y el CV B3 correspondiente al desvío 3.

Dicho desvío está protegido por la señal 3648 ubicada en la vía II de la línea 220 y por la señal 3646 en el lado de la vía desviada, ubicada en la vía II de la línea 266.

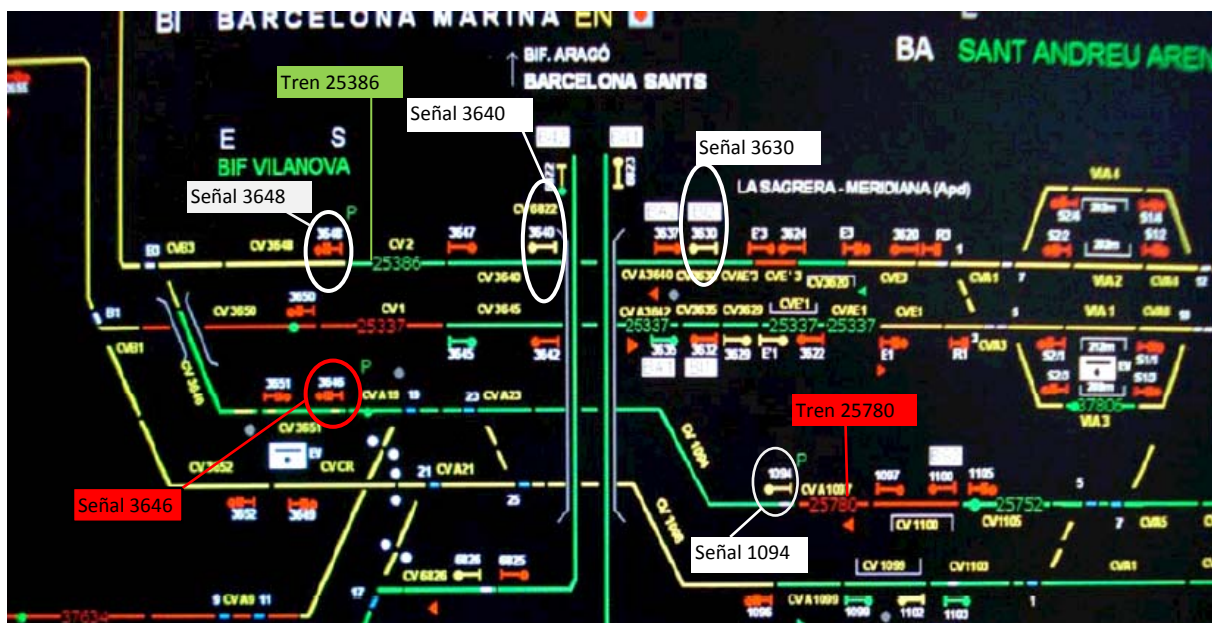
- A las 21:13:10 horas el tren 25386 se encuentra en el trayecto entre Sant Andreu Arenal hacia Barcelona Marina. El mando central le ha establecido itinerario de entrada por la vía II de Bifurcación Vilanova hasta las señal 3648, estando las señales de bloqueo 3630 y la señal avanzada 3640 en anuncio de parada (amarillo), la señal 3648 está en indicación de parada (rojo).

El tren 25780 se encuentra efectuando su salida del apeadero de Clot Aragó. En la estación de Barcelona Marina se le ha establecido itinerario de entrada por Bif. Glorias hasta la señal 3646 [señal rebasada], presentando indicación de parada y la señal anterior 1094 indicando anuncio de parada.

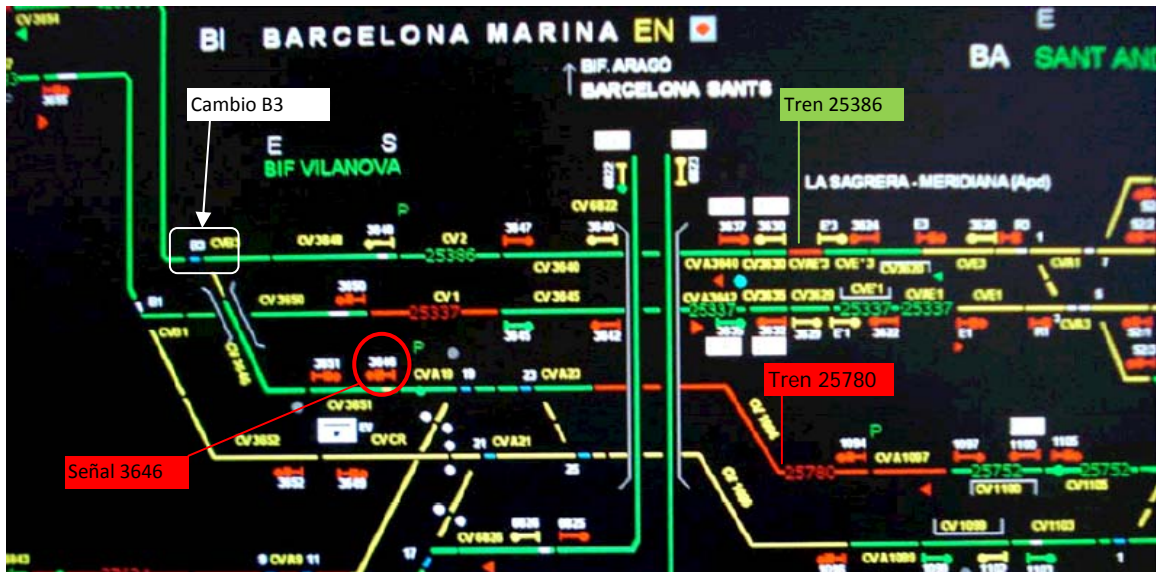
- A las 21:13:32 horas al tren 25386 se le ha establecido itinerario de paso directo por vía II por Bif. Vilanova, estando el desvío B3 enclavado en posición normal y la señal 3648 indicando anuncio de parada.

El tren 25780 pasa por la señal de entrada 1094 que se encuentra en indicación de anuncio de parada. Se comprueba que la señal 3646 [indebidamente rebasada] sigue indicando parada.

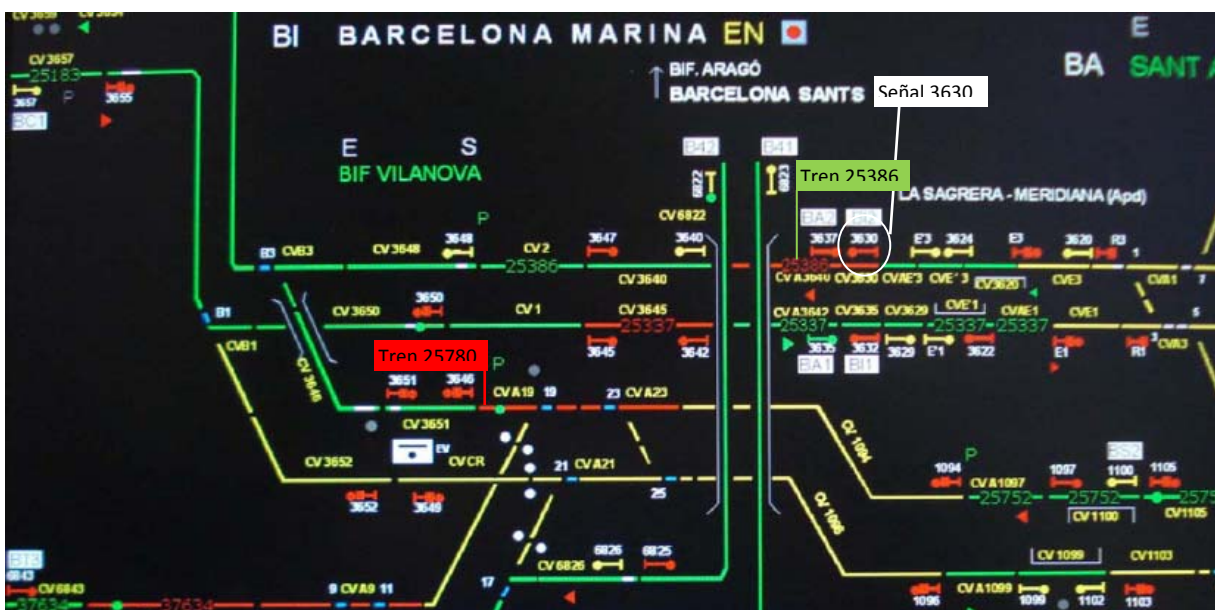
- A las 21:14:03 horas el tren 25386 ha pasado por la señal 3630 en indicación de anuncio de parada y ocupa el circuito de vía CVA 3640. Continúa teniendo establecido itinerario de paso directo por la vía II, las señales 3640 y 3648 en anuncio de parada y el desvío B3 enclavado en posición normal.

El tren 25780 continúa avanzando y ocupa el circuito de vía CV A19 encontrándose la señal 3646 indicando parada.

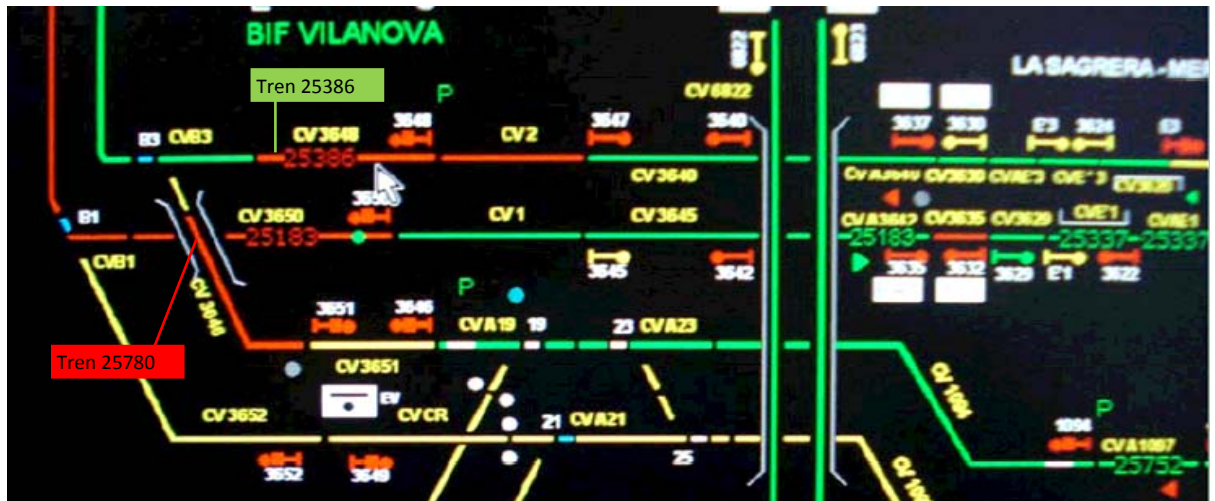
- A las 21:15:23 horas el tren 25386 continúa avanzando y pasa por la señal 3648 en indicación de anuncio de parada, ocupando el CV3648, anterior al desvío B3.

El tren 25780 continúa avanzando y libera el CV3651
