INFORME CIAIM-12/2015

Hundimiento del pesquero EL SIEMPRE CACHARELOS a unas 12 millas al Norte del Puerto de Navia (Asturias), el 26 de agosto de 2014

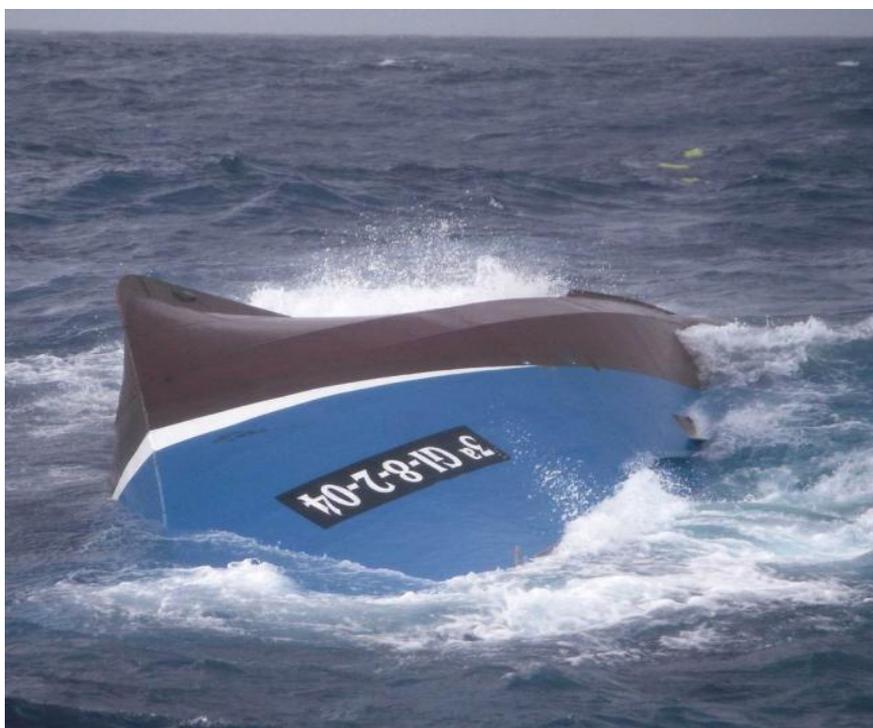
Figura 4. Imagen de la E/P EL SIEMPRE CACHARELOS momentos antes del hundimiento

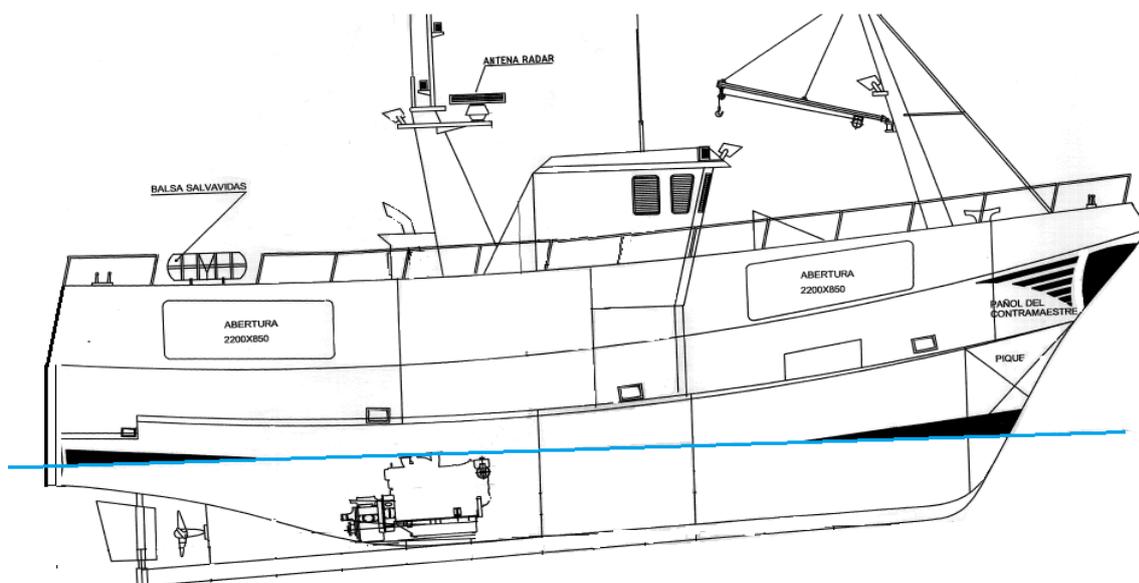
Figura 5. Alzado de la embarcación E/P EL SIEMPRE CACHARELOS

El pesquero tenía cinco aberturas en la superestructura, dos a cada banda y una en popa, dotadas de sendos portalones para su cierre, que se abatían alrededor de bisagras dispuestas en su parte superior (ver figura 6). El pesquero también disponía de cuatro portas de desagüe a cada banda (ver figura 5, no se aprecian en la figura 6), con un área total en cada banda de $0,325\text{m}^2$, por encima de los $0,26\text{m}^2$ exigidos por la normativa.

Es de la máxima importancia mantener las portas de desagüe totalmente operativas y despejadas, procurando que no puedan quedar bloqueadas en caso de escora por los aparejos o enseres que se lleven en cubierta.

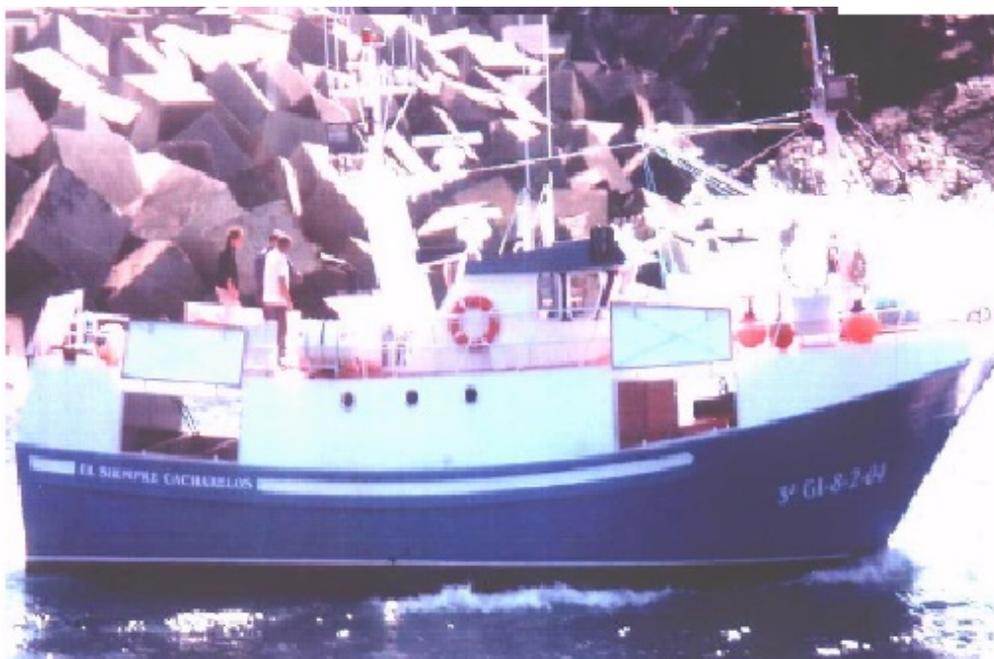
Figura 6. Pesquero en servicio, donde se aprecian los portalones laterales abiertos, y se advierte el de popa, también abierto

Las aberturas de la obra muerta debían ser permanentes según la modificación del proyecto realizada y aprobada por la Inspección de Buques de la DGMM para disminuir el arqueo bruto (GT) de la embarcación, pero estas aberturas fueron dotadas de portalones para su cierre.

En el momento del naufragio estos cuatro portalones laterales estaban cerrados permaneciendo abierto el de popa.

En la figura 8 obtenida del proyecto definitivo de la embarcación, después de eliminar los cierres laterales para disminuir el arqueo bruto (GT), podemos observar que el francobordo en la zona del espejo de popa, era de 1396 mm. La abertura en la popa se extendía prácticamente de banda a banda, tal como puede apreciarse en la figura 6.

Los patrones de pesca deberían ser conscientes del riesgo de faenar con mal tiempo con mar de popa con las aberturas de popa abiertas.

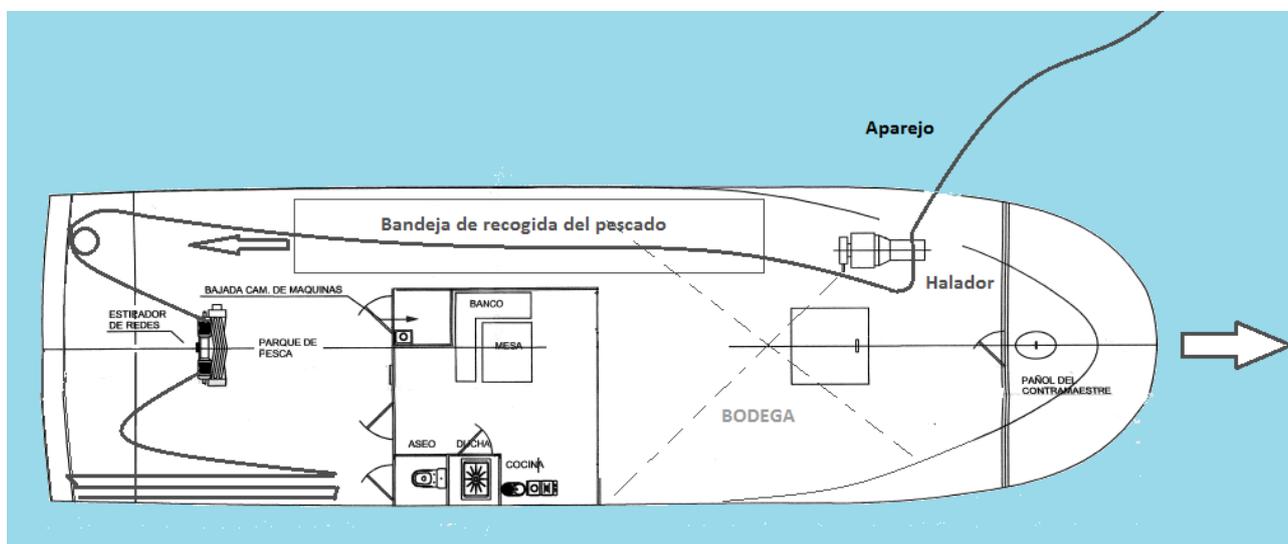
Figura 7. Virado del aparejo y recogida de las capturas

El virado de los aparejos se realiza utilizando el halador situado en la zona de proa en la banda de babor. El aparejo se pasa hacia la zona de popa con la ayuda de un dispositivo hidráulico, y en el recorrido hacia popa se recoge el pescado en la bandeja longitudinal situada en el costado de babor (figura 7).

Este proceso se realiza con la ayuda de la máquina propulsora con arrancadas avante para reducir la tensión del aparejo en el halador. En condiciones de mal tiempo, al menos en este pesquero, siempre viraban el aparejo popa a la mar, porque en sentido contrario el aparejo se puede romper con facilidad.

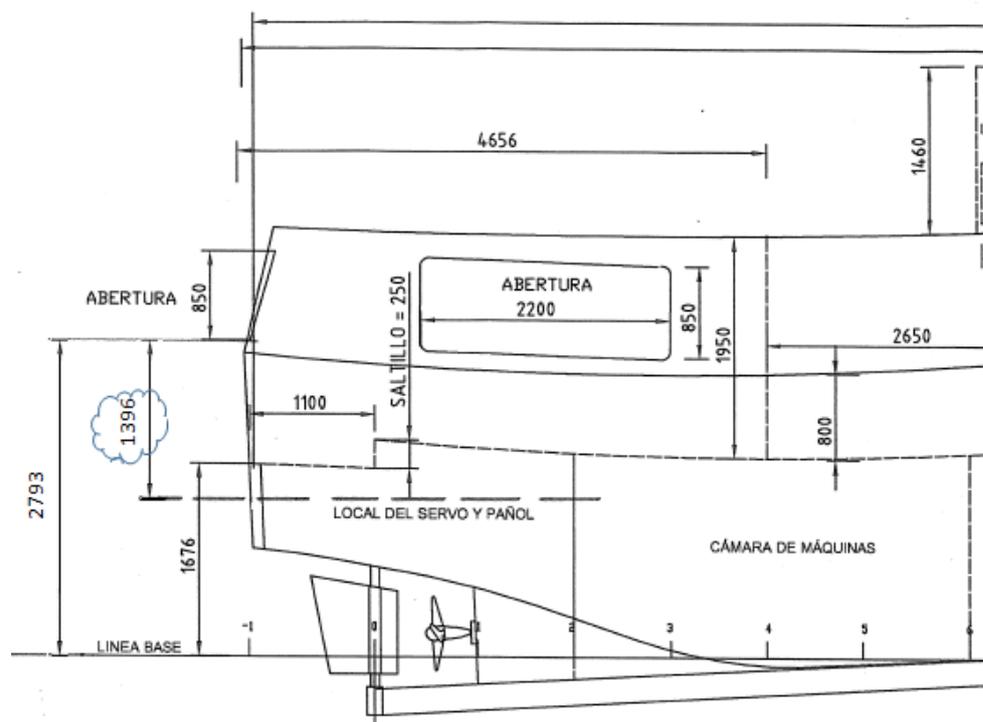
Figura 8. Cotas significativas de la zona de popa de la embarcación

Por lo que, teniendo en cuenta la altura significativa de ola en el momento del accidente, es factible que la embarcación embarcara una elevada cantidad de agua por la abertura de la popa, considerando que para la recogida del aparejo ponía popa a la mar.

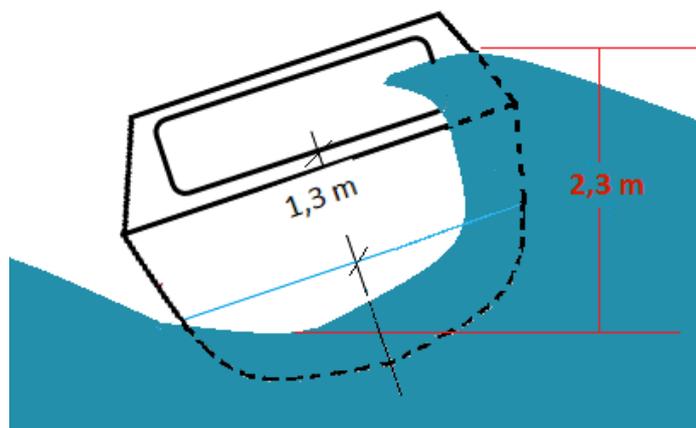
En estas condiciones, el agua se acumularía en la banda de babor. Se ha realizado una simulación de la estabilidad de la embarcación con ayuda de programas de arquitectura naval, que arroja los siguientes datos:

- Una cantidad de agua de 5,5 t sobre cubierta era suficiente para iniciar una inundación progresiva a través del acceso al compartimento del motor, situado en el mamparo de popa de la superestructura (ver figura 7). Con esta cantidad de agua en cubierta, el pesquero alcanzaría una escora permanente de $8,2^\circ$.

En esta posición de escora permanente, el agua embarcada no podría salir rápidamente por las portas de desagüe, a ras de agua y probablemente obstruidas por el arte de volanta que se estaba virando.

Figura 9. Probable embarque de agua por la abertura de popa en la E/P EL SIEMPRE CACHARELOS

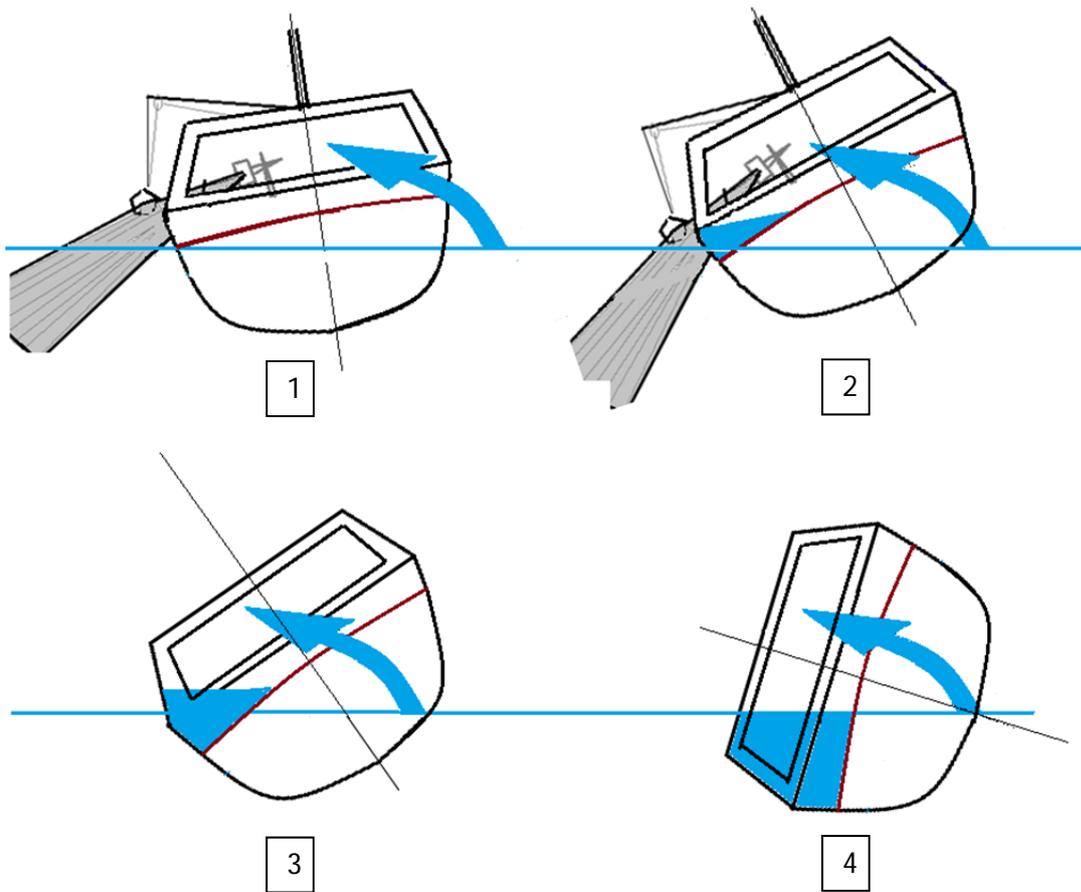
Figura 10. Secuencia del vuelco de la embarcación

La secuencia del vuelco de la embarcación se representa gráficamente en 4 pasos, que se reflejan en la figura 10.

1. En la posición inicial, el pesquero presenta una cierta escora a babor, por el peso del aparejo que están virando, produciéndose la entrada de agua por la abertura de popa.

2. Como consecuencia de la escora mencionada el agua embarcada se acumula a su vez en la banda de babor, por la que en ese momento se vira el arte, dificultando la salida de agua por las portas y aumentando la escora.

3. El aumento de la escora facilita a su vez la entrada de más agua al disminuir el francobordo. En este momento el patrón ordena picar el aparejo, siendo ya crítico para la estabilidad el ángulo de escora, por el exceso de agua acumulada y la embarcación no se adriza.

4. En este momento el patrón "mete todo el timón" a estribor para intentar desalojar el agua embarcada, que al deslazarse más hacia babor por efecto centrífugo, y no poder ser desalojada por las aberturas, provoca el vuelco de la embarcación.

Aunque el pesquero cumplía con los criterios de estabilidad reglamentarios, la cantidad de agua embarcada por la popa fue excesiva para su estabilidad. El hecho de embarcar una gran cantidad de agua de forma repentina tiene las siguientes consecuencias:

- El pesquero queda con escora permanente y sobrecalado.
- Las portas de desagüe no tienen capacidad de evacuar rápidamente grandes cantidades de agua.
- Las portas de desagüe probablemente quedaron parcialmente obstruidas por el aparejo de volanta que se estaba virando en el momento del accidente.
- El agua inundará el pesquero por cualquier abertura que permanezca abierta al nivel de la cubierta, causando una inundación progresiva.

En general un pesquero, al embarcar una gran cantidad de agua sobre cubierta, se encontrará en una situación de gran vulnerabilidad. Por tanto es preciso evitar el embarque de agua, o proveer medios más eficaces para su evacuación rápida.
