INFORME TÉCNICO A-05/2009

Accidente ocurrido a bordo del buque MAR VIRGINIA, el día 2 de mayo de 2009, debido a una avería en el cilindro n.º 1 del motor principal con pérdida total del sistema propulsor.

COMISIÓN PERMANENTE DE
INVESTIGACIÓN DE ACCIDENTES
E INCIDENTES MARÍTIMOS

A-05/2009

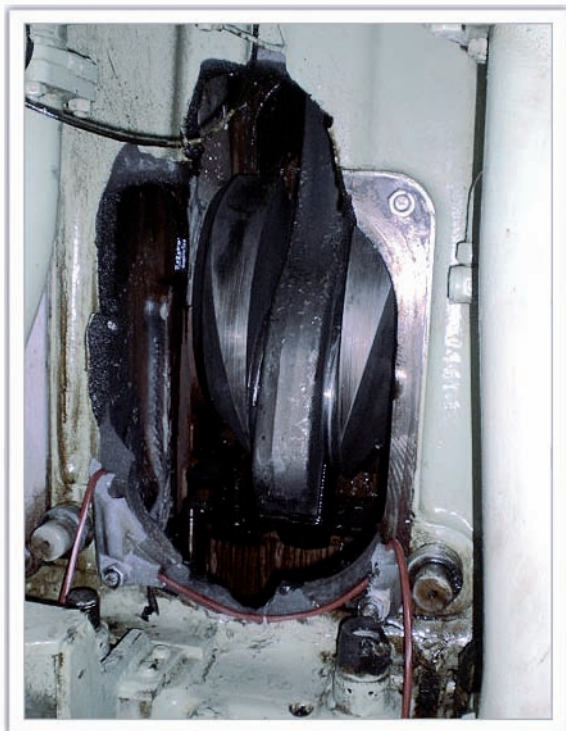
Hasta que se accionó la citada parada de emergencia, el motor todavía se encontraba en funcionamiento aunque la biela del cilindro n.º 1 se había desprendido de su émbolo y al compás del movimiento circular que le transfiere el cigüeñal a la biela, ésta golpeaba lateralmente contra las puertas laterales del cárter, ocasionando la rotura de las mismas y provocando la salida de aceite del MP.

Figura 1. Vista lateral de la puerta del cárter del cilindro n.º 1

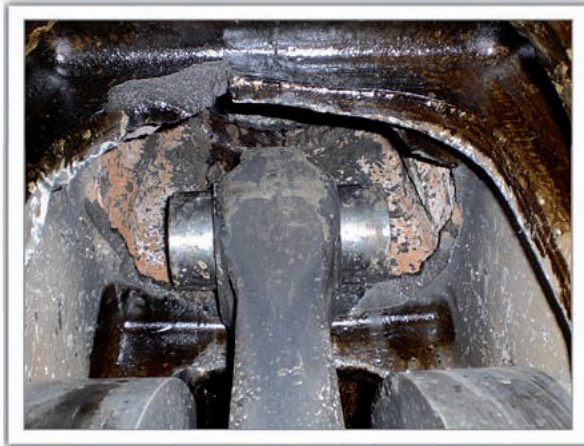
La biela, en su recorrido descendente, tiró hacia abajo de la faldilla del émbolo, arrancando los pernos que unen a ésta con la cabeza del émbolo. Posteriormente, la biela se desprendió del alojamiento del bulón en el émbolo, actuando como si se tratase de un martillo y llegando a machacar émbolo y camisa.

Figura 2. Extremo de la biela descabezada del émbolo

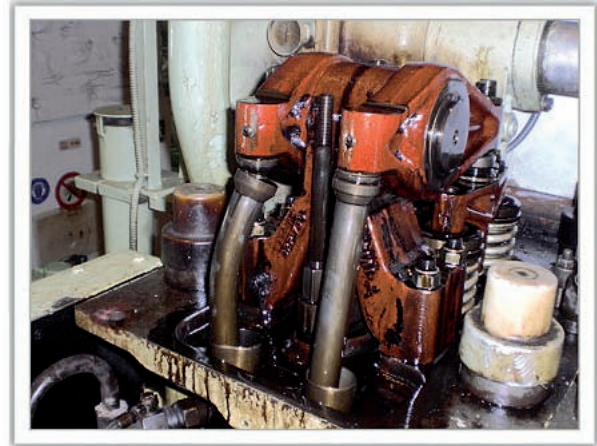
Los empujadores de las válvulas de admisión y escape del mencionado cilindro, se habían doblado como consecuencia de un funcionamiento asíncrono con respecto a una correcta distribución de movimientos de las sucesivas fases del sistema.

Figura 3. Empujadores de válvulas doblados

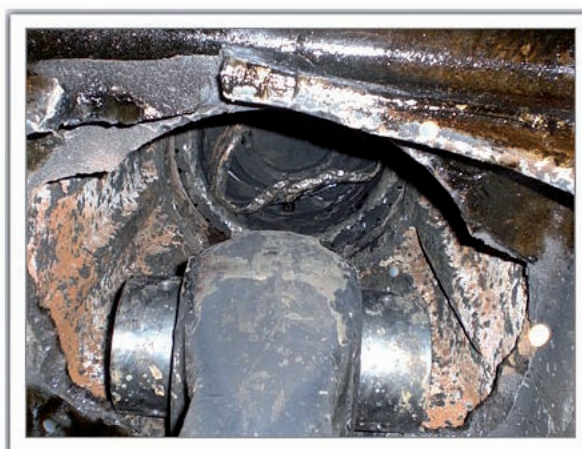
la biela del cilindro n.º 1 se había desprendido de su émbolo y al compás del movimiento circular

Figura 6. Extremo de la biela desprendida del émbolo

que le iba transfiriendo el cigüeñal a la biela, ésta golpeaba lateralmente contra las puertas laterales del cárter, ocasionando la rotura de las mismas y originando la salida de aceite del MP.

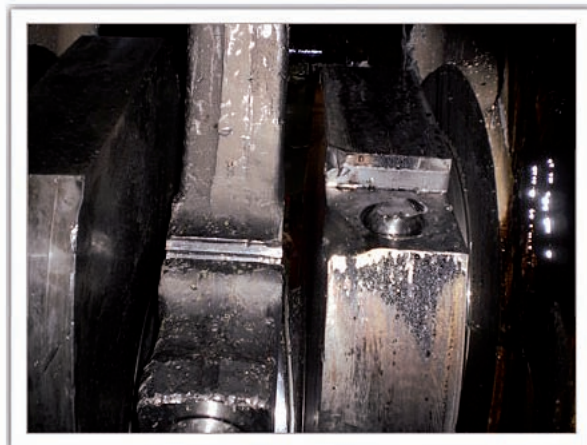
En una primera inspección, se observó que los contrapesos de la guitarras del cigüeñal, en el cilindro numero uno, se habían desprendido de su alojamiento como consecuencia de la rotura de los pernos de anclaje de los mismos.

Figura 7. Brazos de cigüeñal sin contrapesos

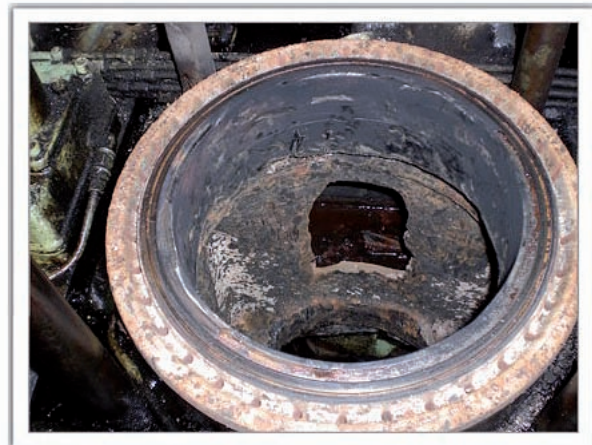
Figura 8. Aspecto interior del cilindro dañado

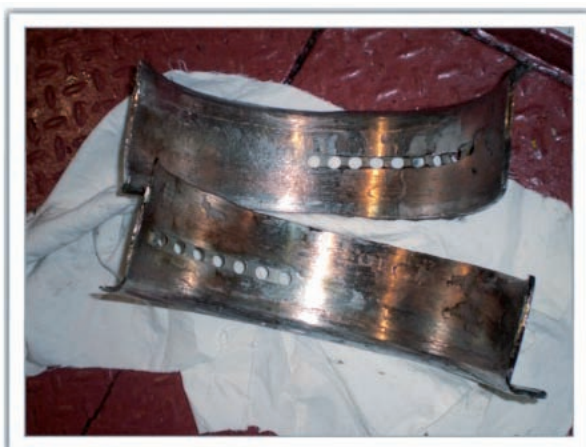
A lo largo del día la tripulación prosiguió con las tareas de desmontaje. Los casquillos del cojinete de cabeza de biela presentaban daños por aplastamiento, así como unas pequeñas ralladuras en el muñón del cigüeñal.

Figura 9. Aspecto de los cojinetes de cabeza de biela

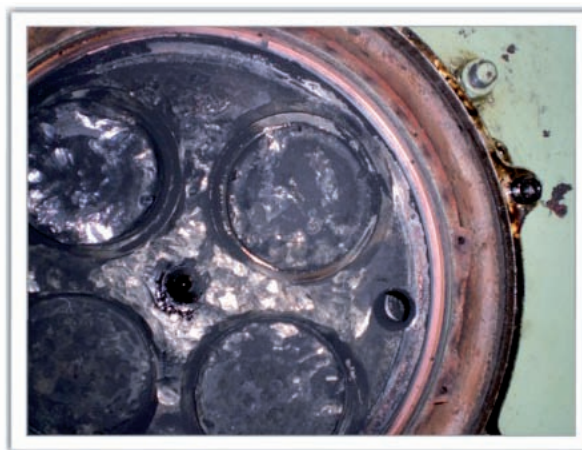
La culata y las válvulas del cilindro afectado presentaban signos de haber sido golpeadas, así como la cabeza del inyector, que salió totalmente destrozada debido a los múltiples golpes que recibió de la cabeza del émbolo y de otros restos y fragmentos de las partes dañadas.

Figura 10. Aspecto de la culata golpeada

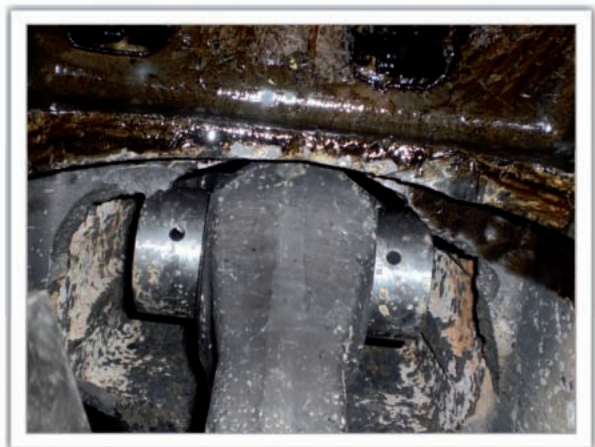
La culata se encontraba fuertemente golpeada por trozos del pistón y la biela estaba también golpeada y sin posibilidades de recuperación.

Figura 12. Vista interior de la biela en el cilindro

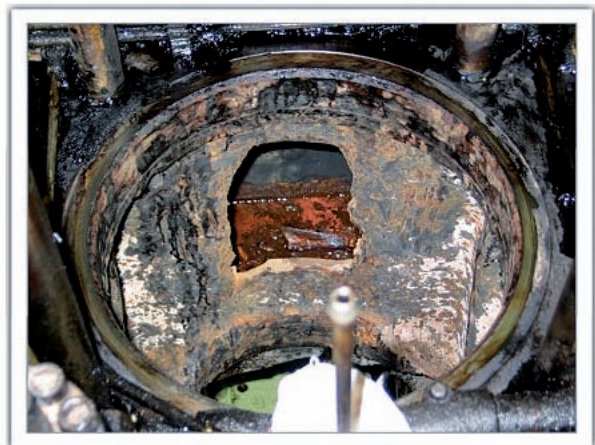
El bloque del cilindro en cuestión, se encontraba destruido, faltando la pared de separación entre el cilindro y la cámara de aire de carga.

Figura 13. Rotura de cilindro

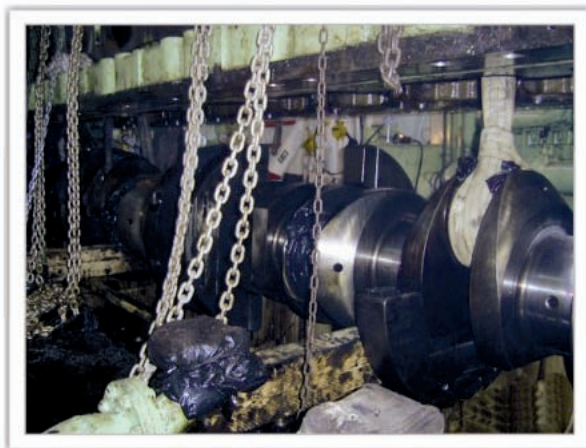
La muñequilla correspondiente presentaba ralladuras y pequeños golpes, no obstante, se realizaron pruebas que certificaron que el cigüeñal conservaba su dureza y salto habitual.

El contrapeso del cigüeñal, había golpeado el asiento de éste en una zona adyacente, por lo que recomendaban verificar dicha zona con líquidos penetrantes, para descartar la presencia de grietas.

Figura 14. Cigüeñal

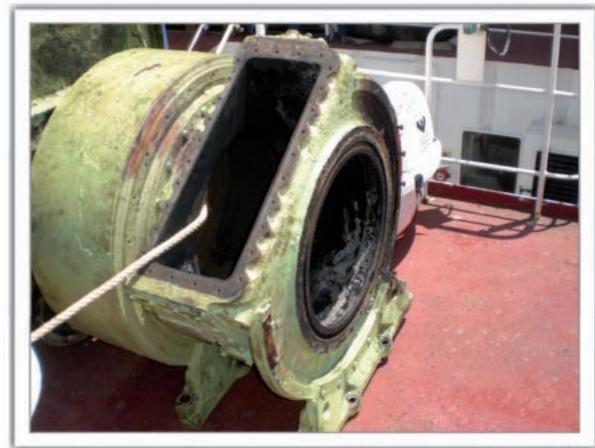
Posteriormente se comprobaría que la turbina de gases de escape se vio afectada debido a que a través de las válvulas y tubo de escape, pasaron restos de pistón del cilindro n.º 1.

Figura 15. Carcasa del turbocompresor

Por dicho motivo se decidió cambiar el turbocompresor por uno nuevo.

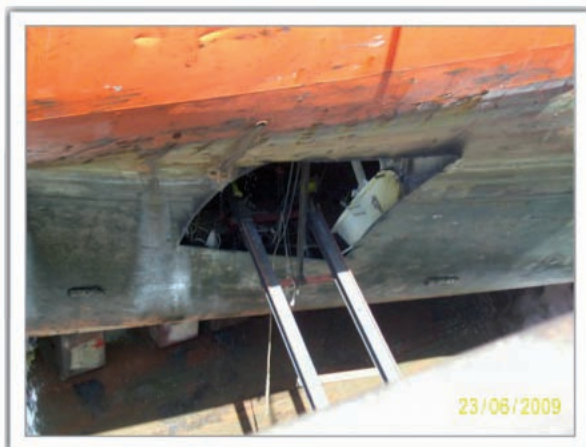
Figura 22. Cesárea practicada en el costado de estribor

Para proceder a la reparación del motor, fue necesario practicar una cesárea en las tracas del costado de popa de estribor, a nivel del tecele inferior de la sala de máquinas. Los trabajos de apertura de la citada cesárea se iniciaron con el buque a flote, antes de su entrada en dique seco, quedando concluidos el día 23 de junio.

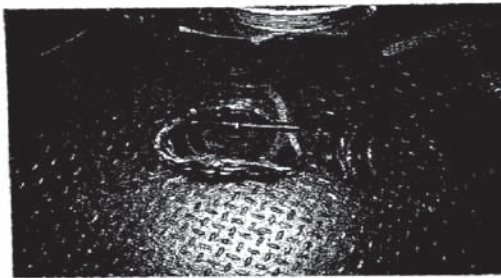
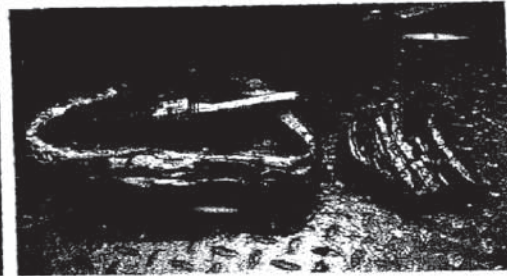
Revisar la culata, encontrándola también fuertemente golpeada por los trozos del pistón una vez destruido y separado este durante su movimiento ascendente, siendo necesario revisarla detenidamente para poder dictaminar su validez.

Revisar la biela, encontrándola fuertemente golpeado y sin posibilidad de recuperación. Así mismo, se revisan también los pernos de biela, encontrándolos aparentemente en buenas condiciones de operación.

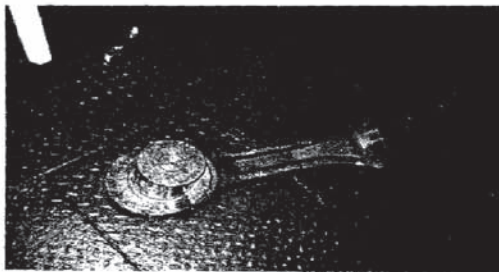
Revisar el bulón de pistón y el cojinete de pie de biela, encontrándolos soldados a la biela y sin posibilidad de recuperación.

Revisar los cojinetes de cabeza biela, encontrándolos aplastados y destruidos.

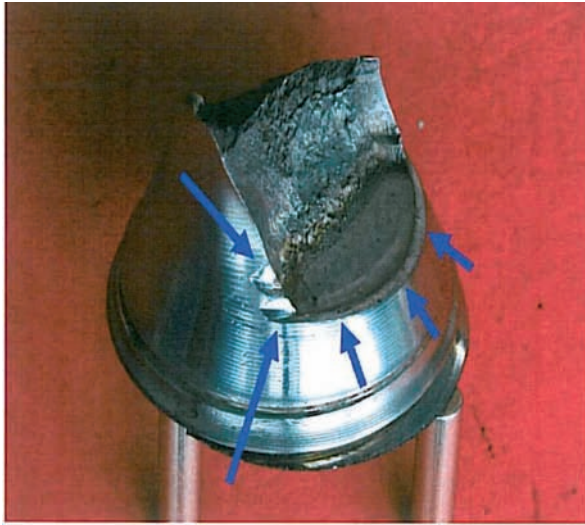
Figura 2. PERNO nº 1. Se señalan las zonas con marcas o indentaciones a partir de las cuales se genera la rotura. La rotura total de la pieza es el resultado de dos mecanismos de fallo, rotura primaria por mecanismos de cizalla y rotura final por sobreesfuerzo.

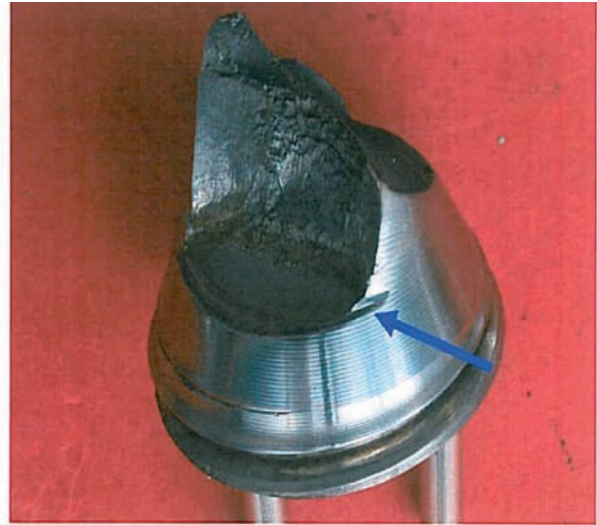
Figura 3. PERNO nº 1. Puede apreciarse la marca en la zona opuesta; a partir de las marcas se genera una rotura con una fuerte componente a cizalla.

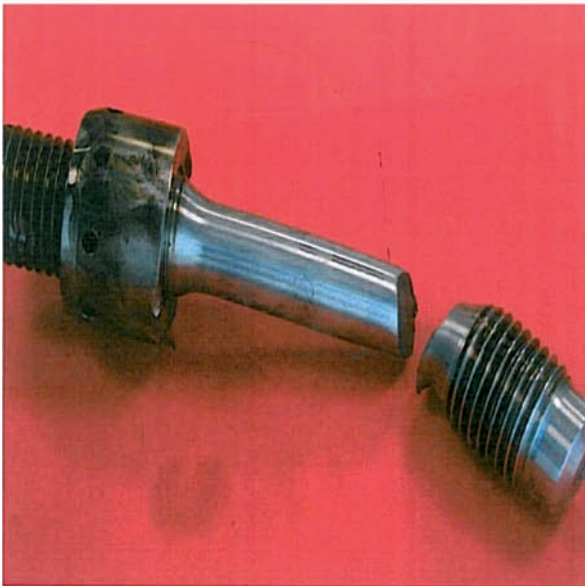
Figura 4. PERNO nº 2. Puede apreciarse la localización de la rotura.

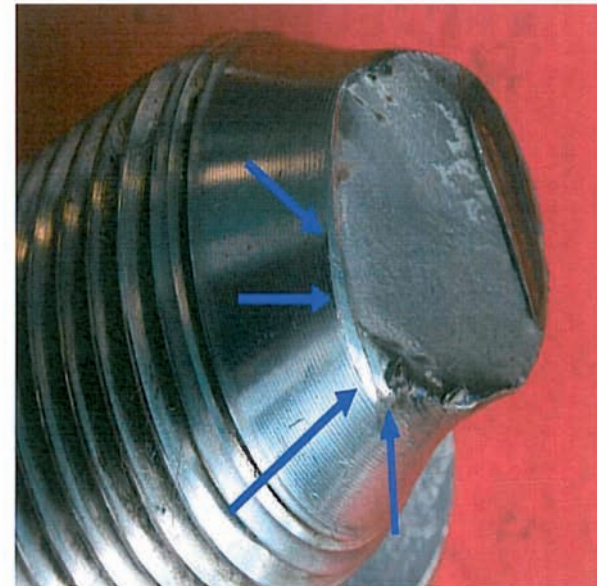
Figura 5. PERNO nº 2. Se señala la localización de las marcas a partir de las cuales se produce la rotura a cizalla.

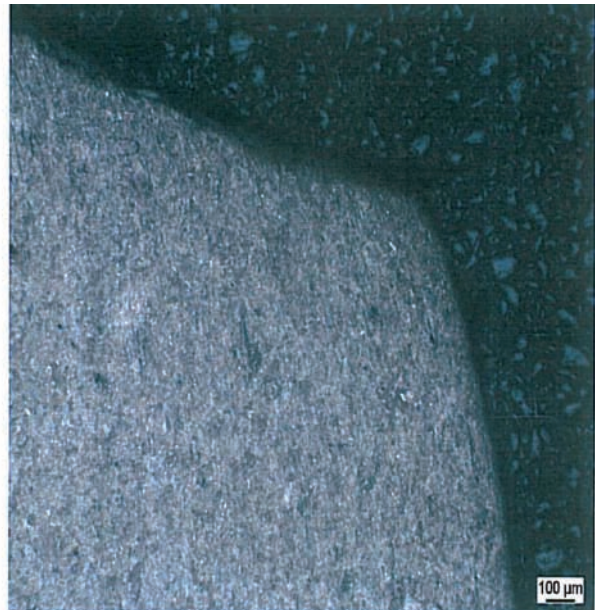
Micrografía 6. PERNO nº 2. Corresponde al inicio de la rotura, puede apreciarse la deformación debida al esfuerzo a cizalla.

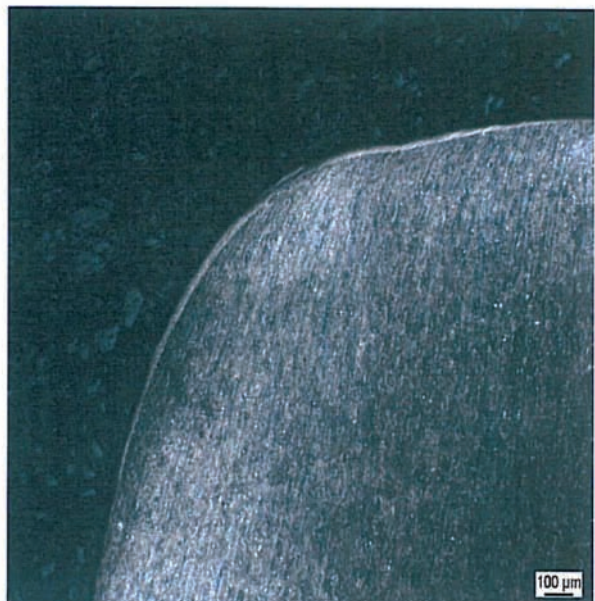
Micrografía 2. PERNO nº 1. Puede apreciarse la microestructura intensamente deformada debido a un esfuerzo a cizalla.

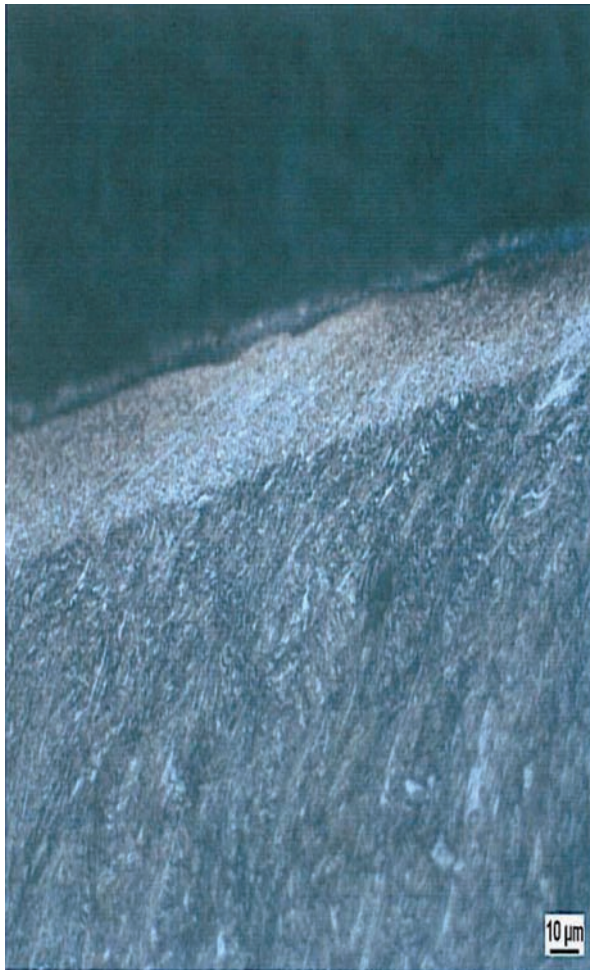
Micrografía 3. PERNO nº 1. Detalle de la intensa deformación estructural que se genera en la rotura, se llega a producir una capa blanca.

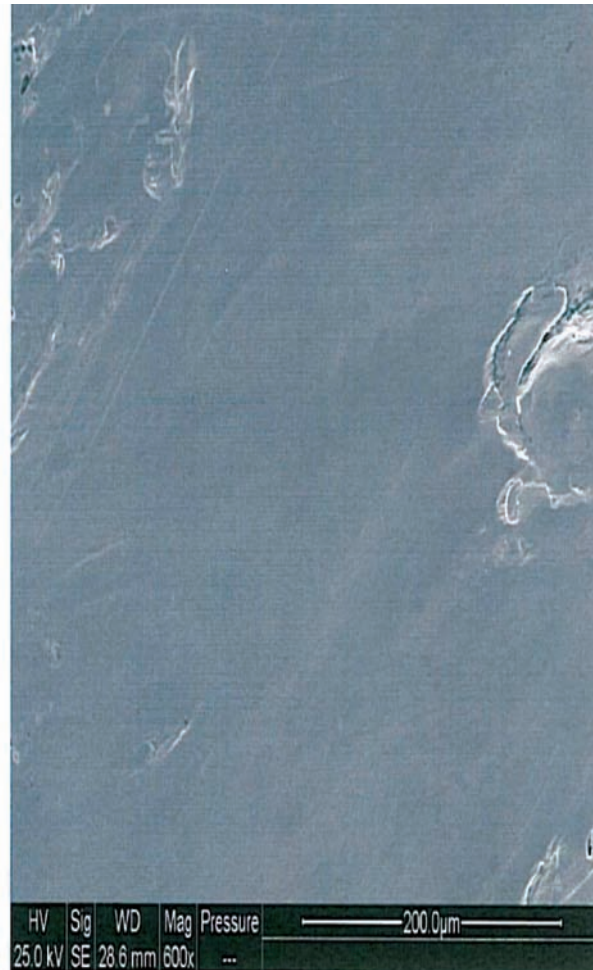
Micrografía 4. PERNO nº 1. La microscopía electrónica efectuada sobre la propia superficie de fractura permite apreciar unos caracteres muy lisos debido a la intensa deformación microestructural que se ha generado en la fractura por cizalla.

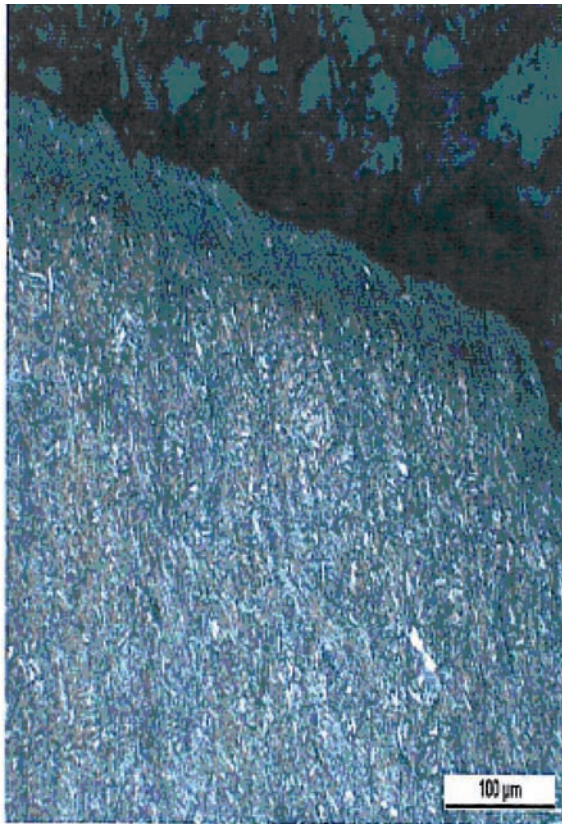
Micrografía 7. PERNO nº 2. Detalle de la deformación microestructural generada en la superficie de fractura debida a esfuerzo a cizalla.

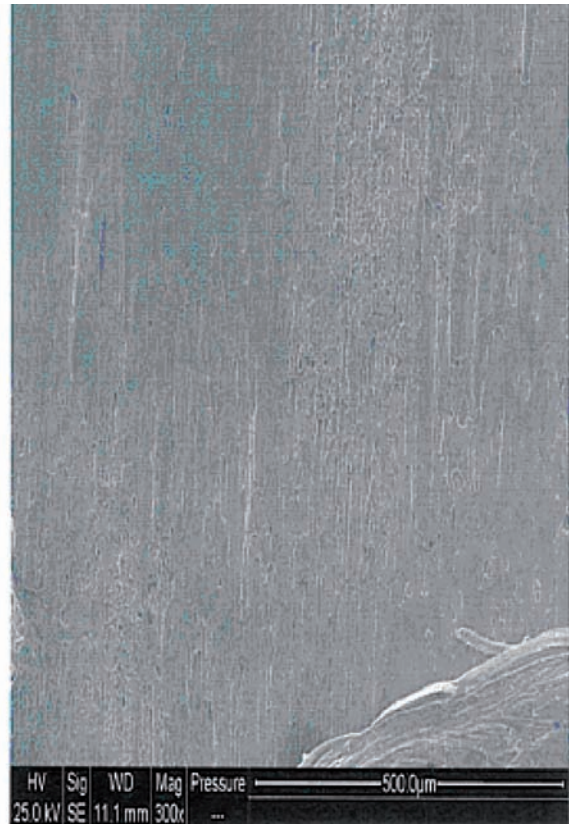
Micrografía 8. PERNO nº 2. La superficie de fractura presenta una textura lisa debida a una deformación microestructural muy intensa como consecuencia de una rotura por cizalla.
