**MINISTERIO
DE FOMENTO**

COMISIÓN DE INVESTIGACIÓN
DE ACCIDENTES FERROVIARIOS

Informe final

INFORME FINAL SOBRE
EL ACCIDENTE GRAVE FERROVIARIO Nº 0054/2013
OCURRIDO EL DÍA 24.07.2013
EN LAS PROXIMIDADES DE LA ESTACIÓN DE SANTIAGO DE COMPOSTELA (A CORUÑA)

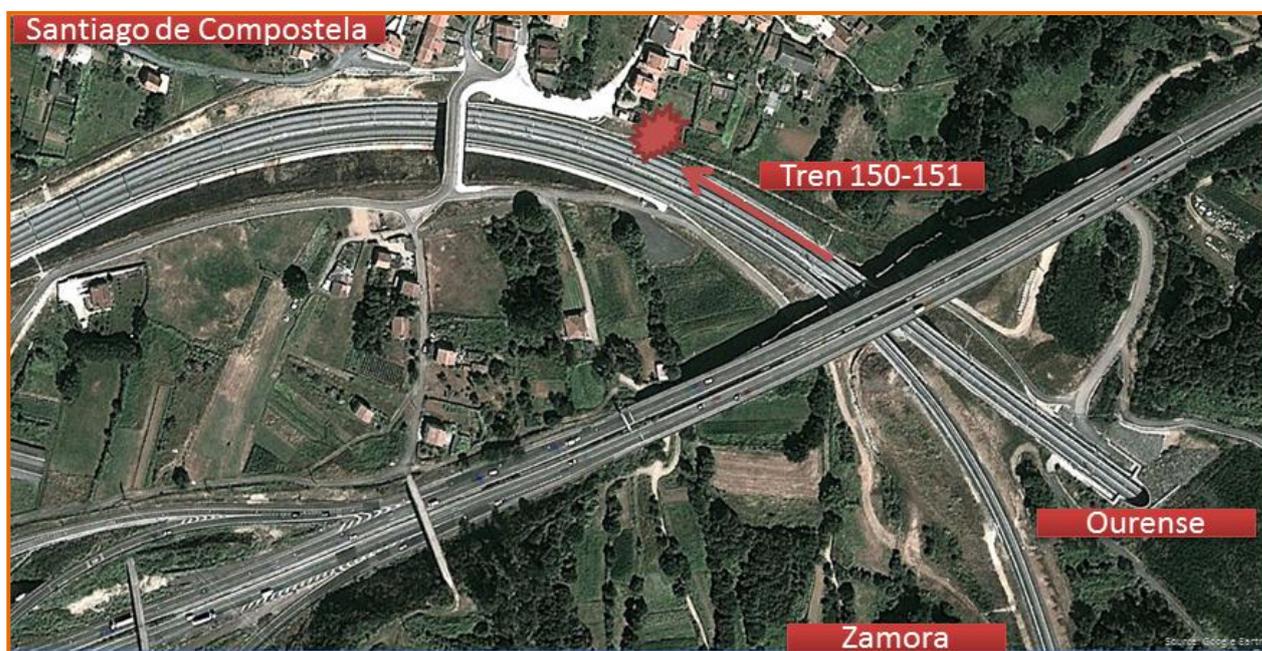
El tren 150/151 ya está muy próximo al inicio de la curva (PK 84+228), descarrilando dentro de ésta a 185 metros de su inicio, en el PK 84+413, cuando circulaba a 179 km/h.

Los trece coches de la composición quedan descarrilados y fuera de la vía 1 por donde circulaban.

Los tres primeros se encuentran separados de los dos siguientes unos 10 m y éstos, del resto, otros 30 m. Se incendia el coche extremo técnico (CET) de cola, y uno de los coches del último grupo (el octavo) sale desplazado por encima del muro de contención hasta un camino adyacente.

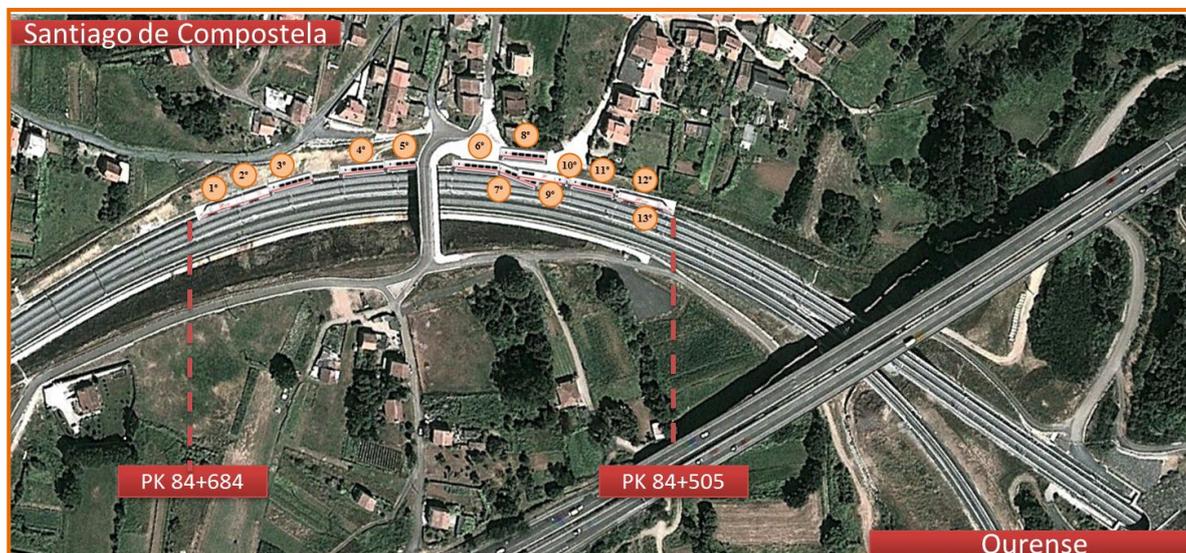
Según Renfe Operadora, sufren desperfectos los vehículos que circulaban en las posiciones 1ª, 2ª, 3ª, 4ª, 7ª, 8ª, 10ª y 11ª; y grandes desperfectos los que ocupaban las posiciones 5ª, 6ª, 9ª, 12ª y 13ª.

La mayoría de los vehículos se quedaron encajados en una cuneta de drenaje que discurre adyacente a la vía. Asimismo, el muro de hormigón y el talud del terraplén existentes en la zona evitaron el vuelco total y el desplazamiento lateral de los vehículos. En el **anejo 2.3.2.1** figuran imágenes sobre el estado final de la composición tras el accidente.

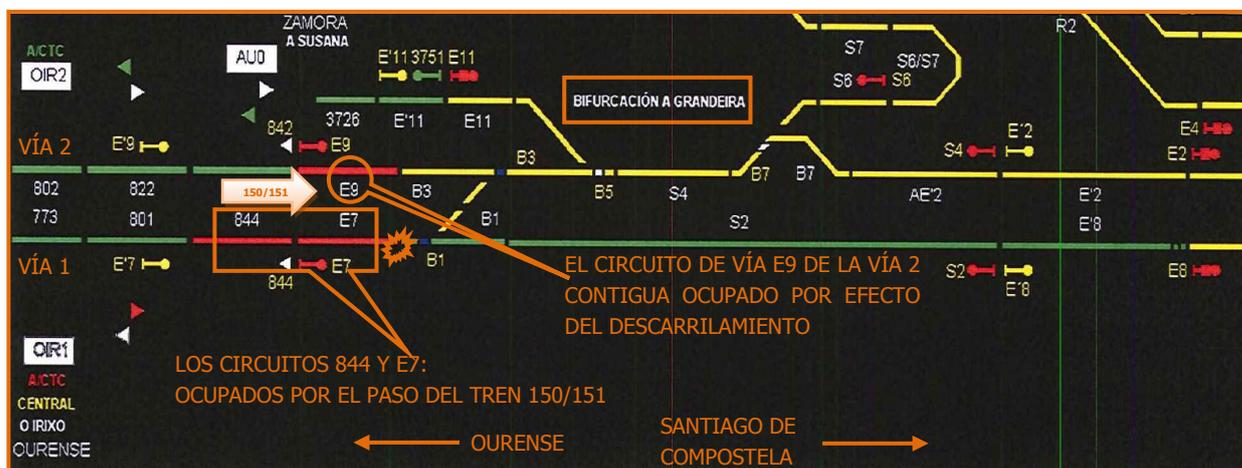
5.- 20:43:38 h. Descarrilamiento

El tren continúa ocupando los circuitos de vía 844 y E7, descarrilando. Los desperfectos causados hacen que también se ocupe el circuito E9 de la vía 2 adyacente. Continúan las señales E´7 y E7 en amarillo y rojo respectivamente (ya superadas). La señal E´8 en amarillo y la E8 en rojo.

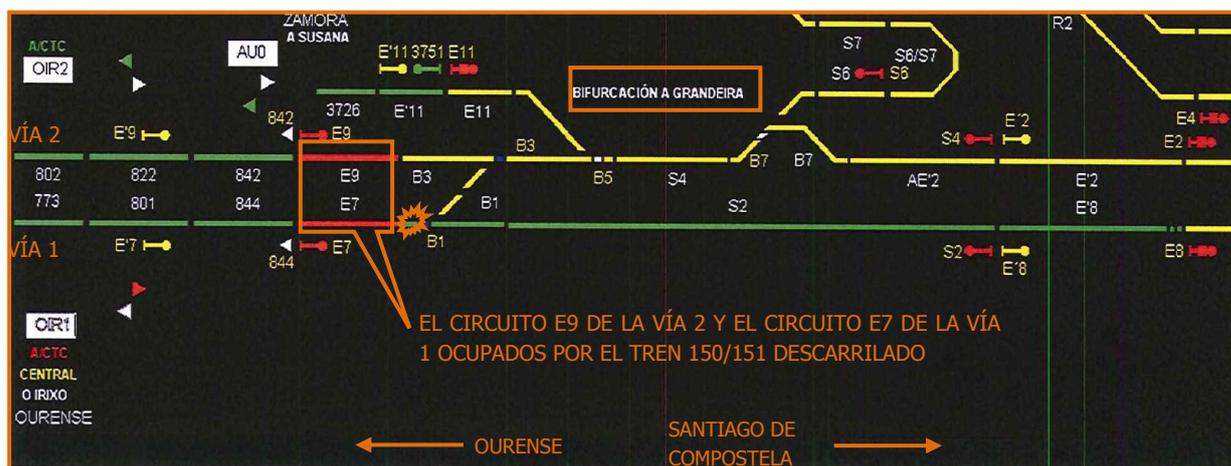
6.- 20:43:39 h. Situación final

El tren, ya descarrilado, libera el circuito 844 pero sigue ocupando el circuito E7 de la vía 1 y el E9 de la vía 2. Las señales E´7 y E7 continúan en amarillo y rojo respectivamente. La señal E´8 en amarillo y la E8 en rojo.

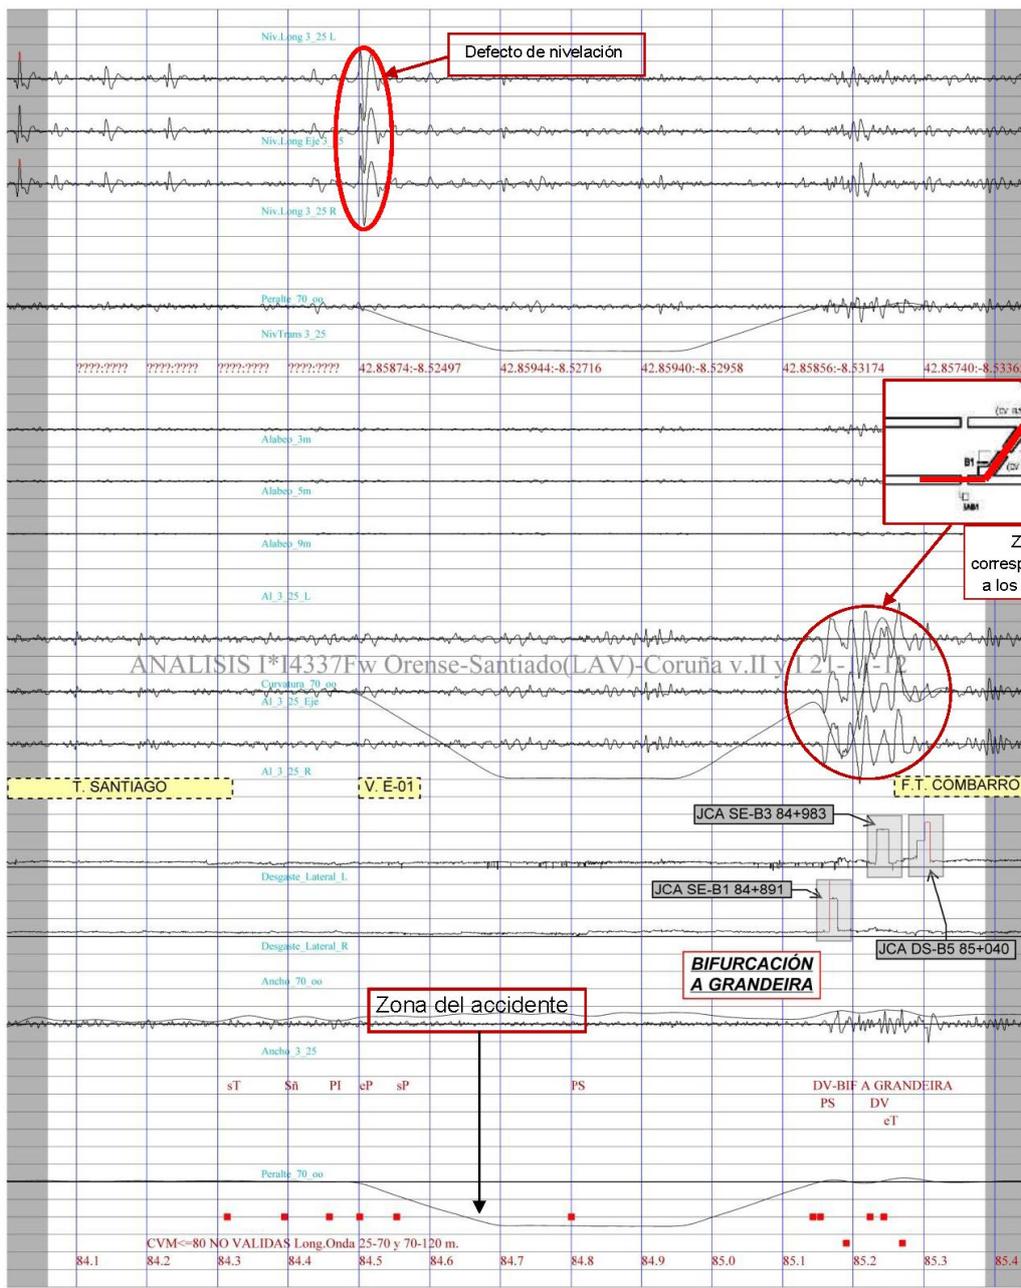
AUSCULTACIÓN GEOMÉTRICA

Con respecto a la zona del accidente, la última auscultación geométrica (antes del accidente) se realizó el 21 de noviembre de 2012, que reflejaba una buena situación paramétrica, a excepción de un pequeño defecto de nivelación (bache), lejos de ser catalogado como "ZUT" (zona de urgente tratamiento).

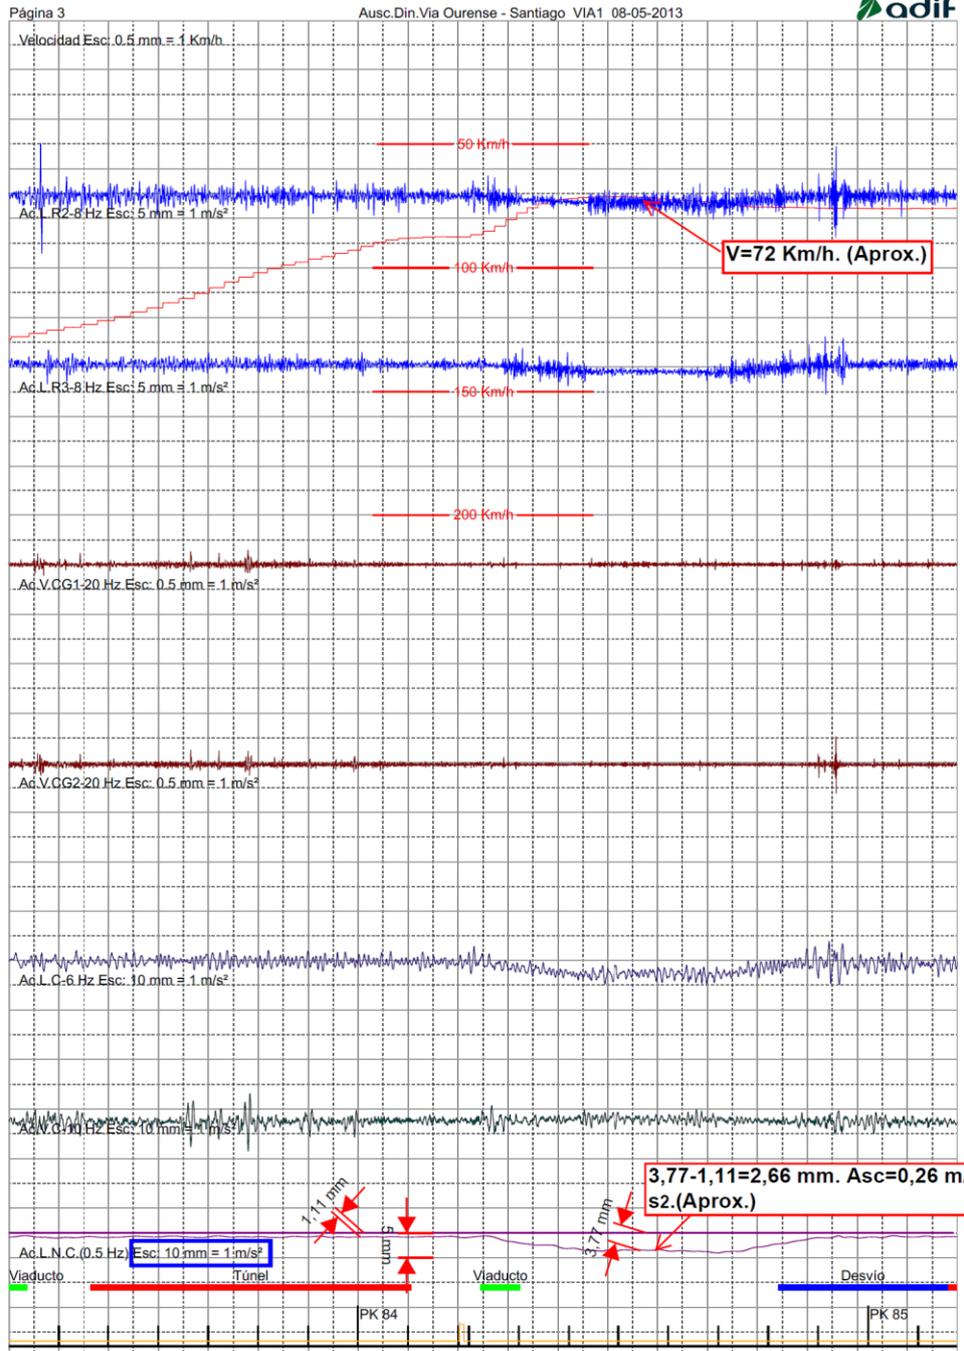
AUSCULTACIÓN DINÁMICA

La última auscultación dinámica fue realizada el 8 de mayo de 2013, con el vehículo especializado BT-2, que corrobora el buen estado de la vía. Todos los valores de aceleraciones medidos sobre el vehículo están lejos de los umbrales mínimos de vigilancia y mucho más de los valores de intervención programada o urgente.

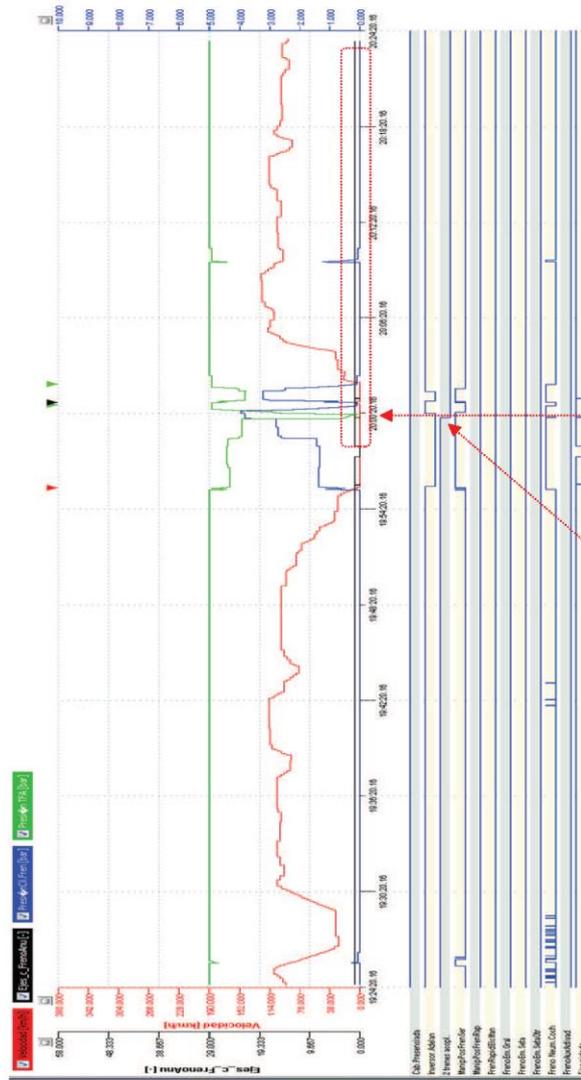
DESACOPAMIENTO EN ORENSE RAMA 730.013 día 24/07/2013.
Servicio previsto desde Orense hacia Pontevedra

Tras el desacople la variable analógica "ejes c. FrenoAnu" indica que la rama 730.013 registra un eje anulado.
