COMISIÓN DE INVESTIGACIÓN
DE ACCIDENTES FERROVIARIOS

*Investigación del incidente
nº 0028/2012 ocurrido el 18.04.2012*

Informe final

INFORME FINAL SOBRE
EL INCIDENTE FERROVIARIO Nº 28/2012
OCURRIDO EL DÍA 18.04.2012
EN LA ESTACIÓN DE HERAS (CANTABRIA)

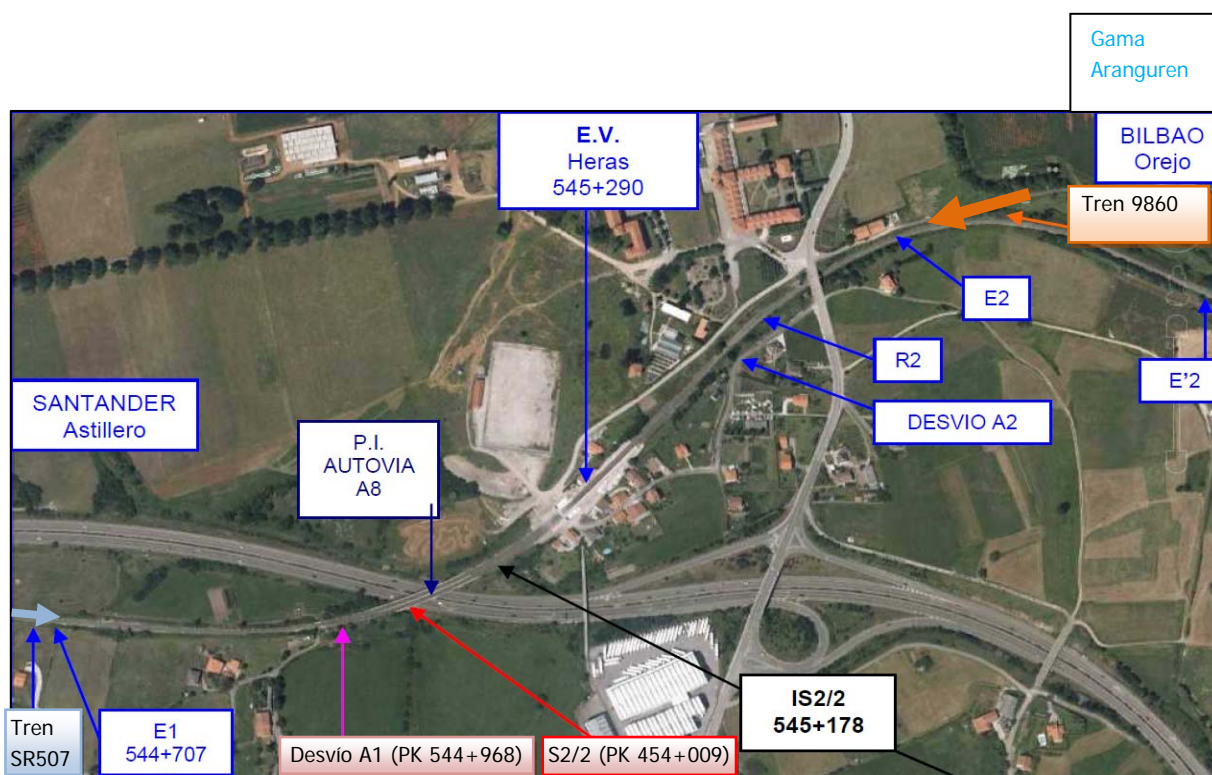
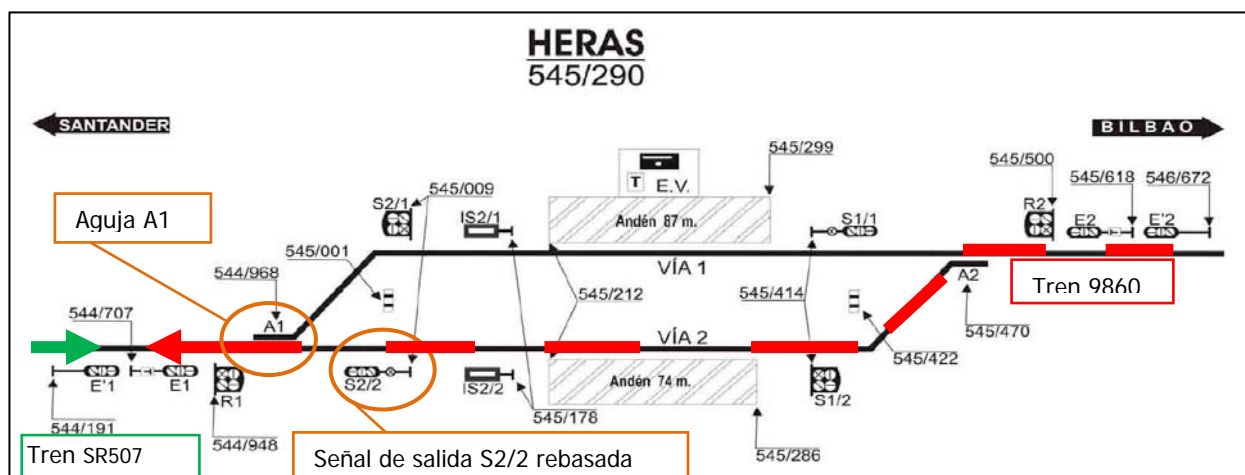
Croquis (fuente: Feve)

El tren SR507 sigue detenido ante la señal E1. El tren 9860 realiza su entrada en la estación de Heras por la vía 2 y, a una distancia menor de la de visibilidad de la señal de salida S2/2, el maquinista aplica freno de emergencia, no consiguiendo evitar el rebase indebido de la señal, ni que el primer bogie talone la aguja A1, dispuesta hacia vía 1 para la entrada del tren SR507. Se produce una situación de conato de colisión entre ambos trenes.

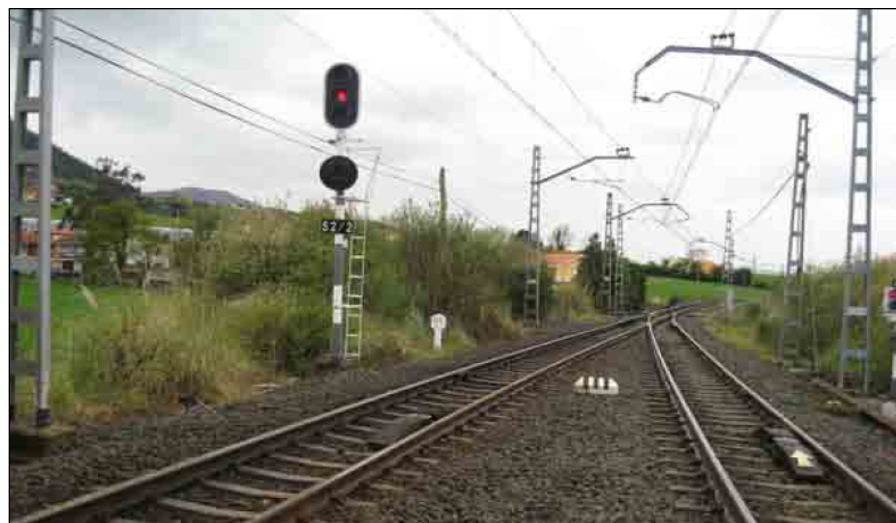
La señal rebasada S2/2 (PK 545+009) es alta, de tres focos y la distancia de visibilidad, en el sentido de la marcha, es de unos 180 metros. Está dotada de baliza de señal y complementada con la señal indicadora de salida IS2/2 (PK 545+178).

Señal S2/2 y desvío A1 al fondo. (Fuente Feve)

Infraestructura: dañados varios de los elementos del cambio A1. Bielas, barras impulsoras y de comprobación, torsión del espadín izquierdo. La valoración económica asciende a 1.362,60 €.

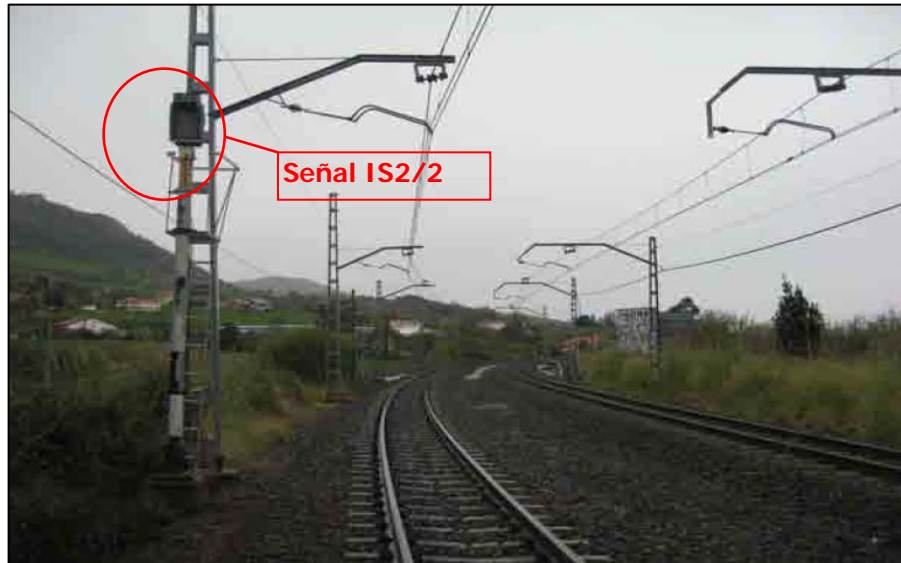
Señal IS2/2. (Fuente: Feve)

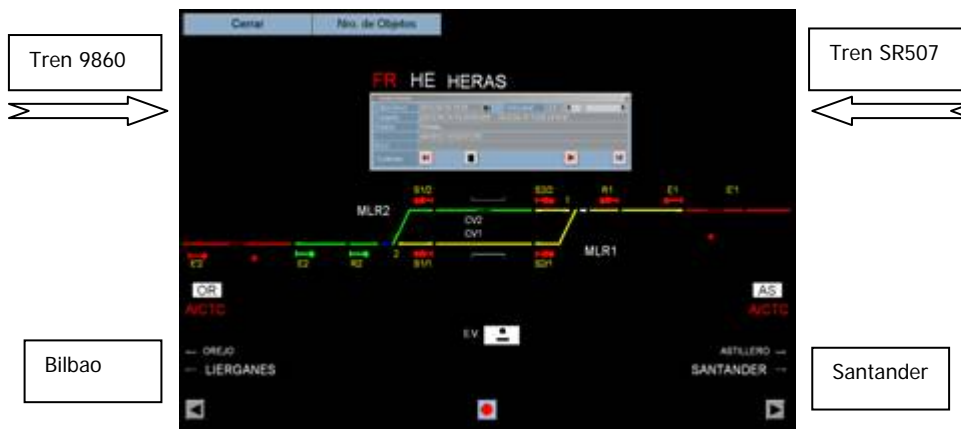
- Únicamente refleja señal abierta o cerrada, por lo que no se representa la indicación de aviso de parada (amarillo), que se considera como señal abierta.
- Se observa que la señal S2/2 permanece en parada durante toda la secuencia de los acontecimientos, al igual que la señal E1 de entrada en la estación, con un tren detenido ante ella (SR507).
- A las 10:52:47 horas el tren SR507 se encuentra ocupando el circuito de vía anterior a la señal E1, con ésta cerrada y el tren 9860 tiene establecida entrada hasta señal S2/2, con ésta cerrada.

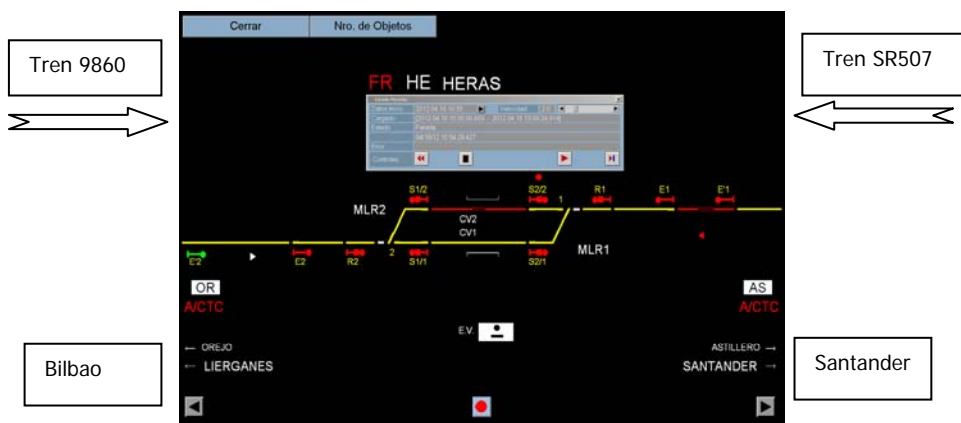
- A las 10:54:29 horas el tren SR507 sigue ocupando el circuito de vía anterior a la señal E1, con ésta cerrada y el tren 9860 se encuentra ocupando en circuito de vía (CV2) anterior a la señal S2/2, que sigue cerrada.

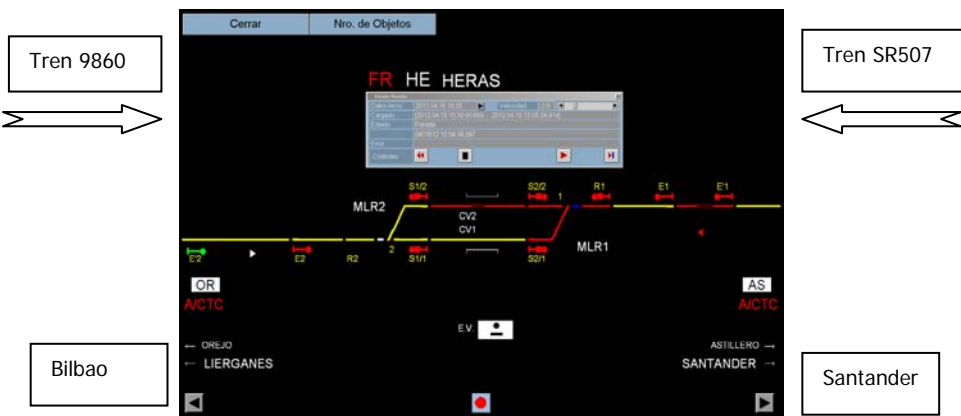
- A las 10:54:34 horas el tren SR507 sigue ocupando el circuito de vía anterior a la señal E1, con ésta cerrada y el tren 9860 se encuentra ocupando los circuitos de vía (CV2): el anterior a la señal S2/2 y el de ésta.
