COMISIÓN DE INVESTIGACIÓN
DE ACCIDENTES FERROVIARIOS

*Investigación del accidente
nº 0044/2010 ocurrido el 09.08.2010*

INFORME FINAL SOBRE
EL ACCIDENTE FERROVIARIO Nº 0044/2010
OCURRIDO EL DÍA 09.08.2010
EN EL PASO A NIVEL, CLASE A,
EN CABEZÓN DE LA SAL (CANTABRIA)

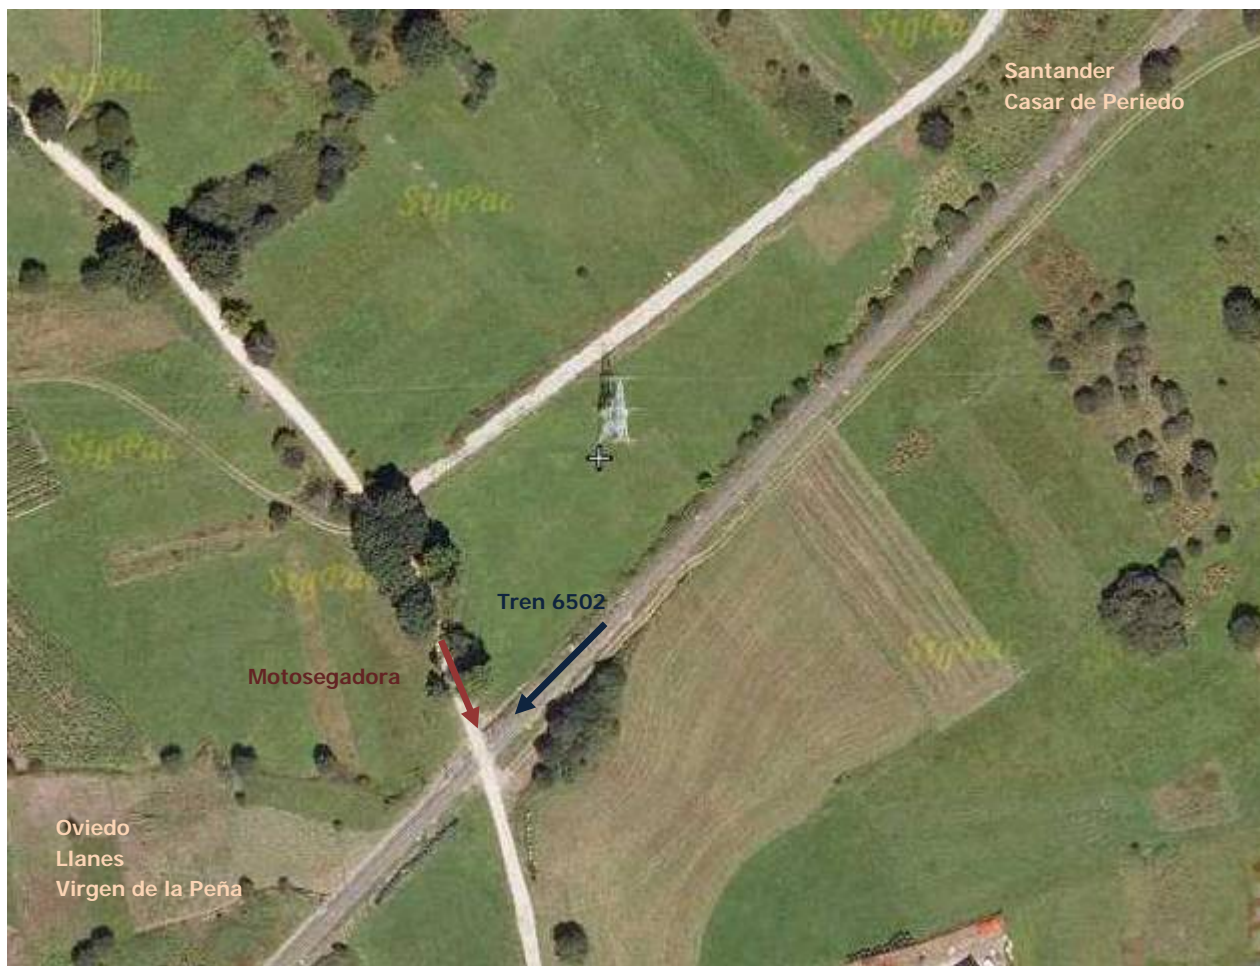
Croquis del lugar del accidente

El día 9 de agosto de 2010, el tren regular de viajeros 6502 de Feve circulaba con normalidad, en sentido Este - Oeste, entre las estaciones de Casar de Periedo y Virgen de la Peña (Cantabria), cuando, al aproximarse al paso a nivel clase A, situado en el P.K. 489+795, el maquinista aprecia que un vehículo agrícola (motosegadora) se dispone a cruzar el paso, de derecha a izquierda según la marcha del tren, sin percatarse de la llegada del tren. El maquinista activa el freno de emergencia y

hace uso del silbato sin poder evitar el arrollamiento del vehículo, resultando fallecido el conductor del mismo.

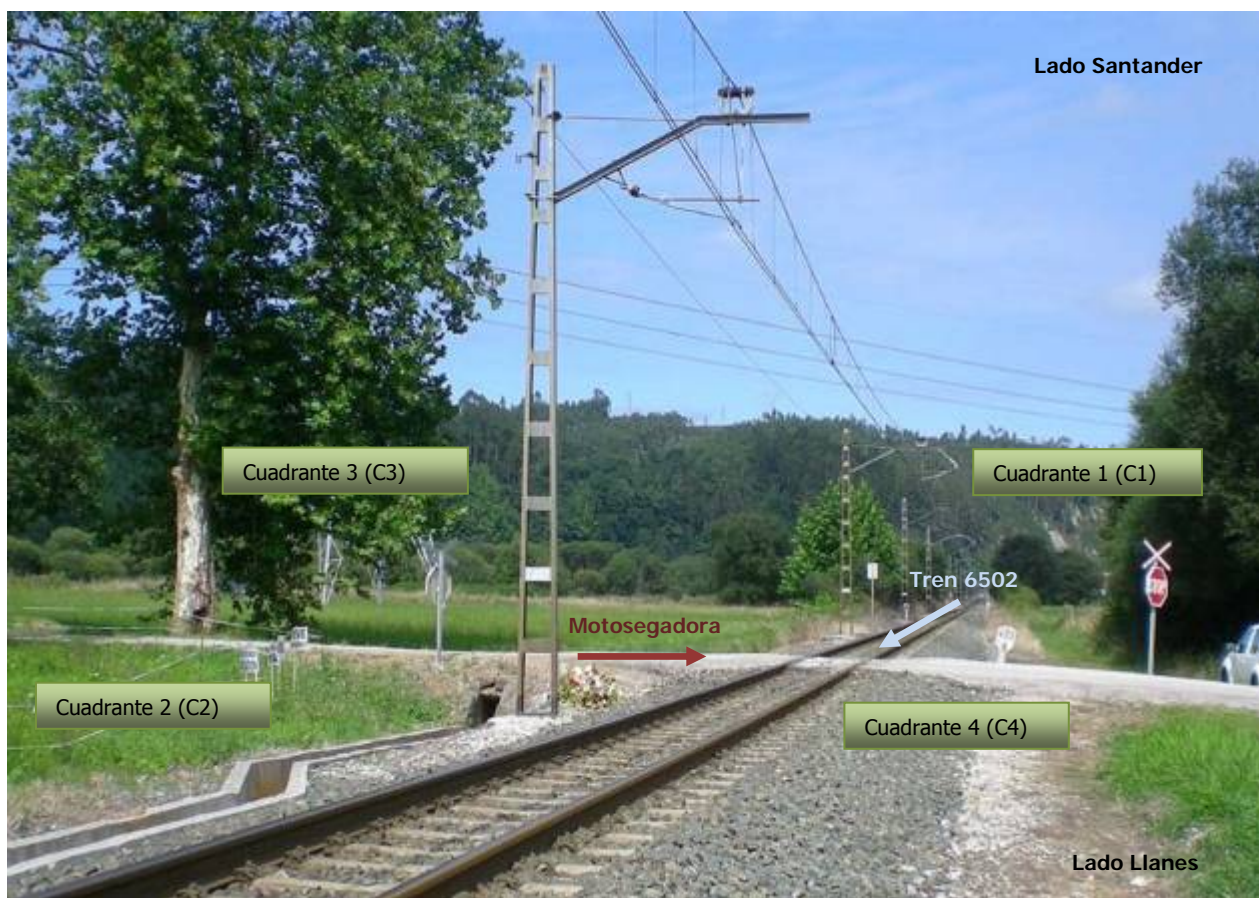
- Señalización vertical. Dispone, en ambos lados (C1 y C2), de las señales de detención obligatoria (R-2) y de situación de un paso a nivel sin barreras (P-11).

La señalización del camino está incompleta, conforme a lo establecido en la Orden Ministerial de 2 de agosto de 2001, carece de las siguientes señales: paso a nivel sin barreras (P-8); firme irregular (P-15); bandas de proximidad (P-9 y P-10); velocidad máxima (R-301) y adelantamiento prohibido (R-305).

La señalización del camino es incompleta pudiéndose mejorar para adecuarla, lo más posible, a lo establecido en la Orden Ministerial de 2 de agosto de 2001.

Destinatario final	Número	Recomendación
Ayuntamiento de Cabezón de la Sal	44/10-1	Adaptar la señalización del camino del paso a nivel conforme a lo establecido en la Orden Ministerial de 2 de agosto de 2001.
