COMISIÓN DE INVESTIGACIÓN
DE ACCIDENTES FERROVIARIOS

*Investigación del accidente
nº 0066/2009 ocurrido el 20.12.2009*

INFORME FINAL SOBRE
EL ACCIDENTE FERROVIARIO Nº 0066/2009
OCURRIDO EL DÍA 20.12.2009
EN EL PASO A NIVEL CLASE C EN SANT GUIM DE FREIXENET (LÉRIDA)

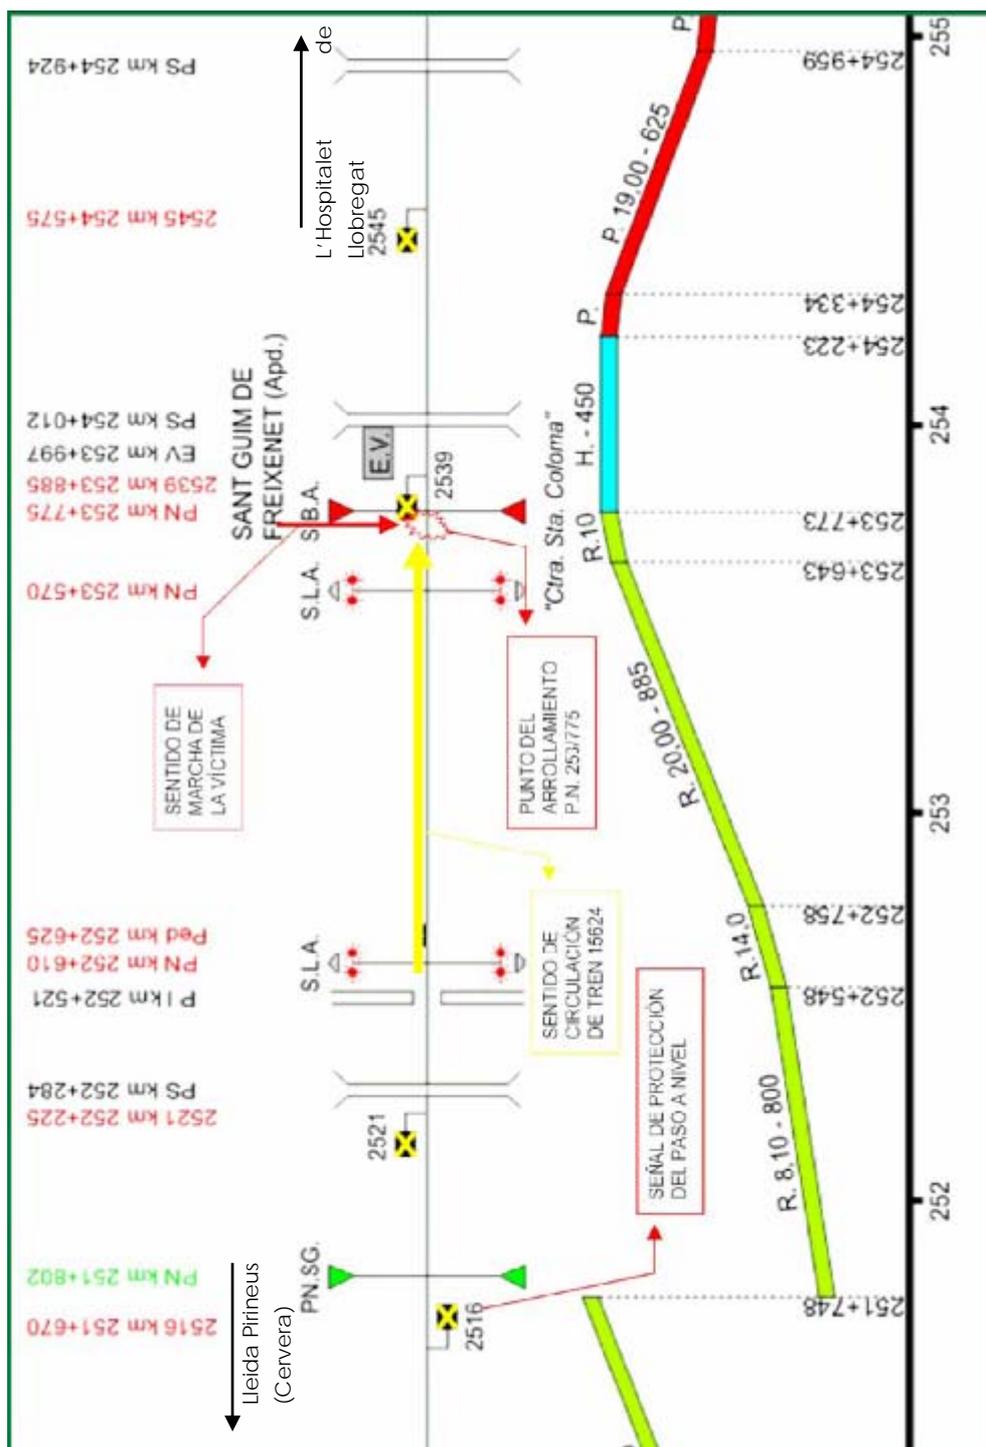
Croquis del lugar del accidente (fuente: informe de Adif)

El niño cruzaba corriendo de izquierda a derecha, en sentido de la marcha del tren. El paso a nivel está dotado de sendos pasos peatonales, uno a cada lado del paso carretero, el niño cruza por el paso carretero.

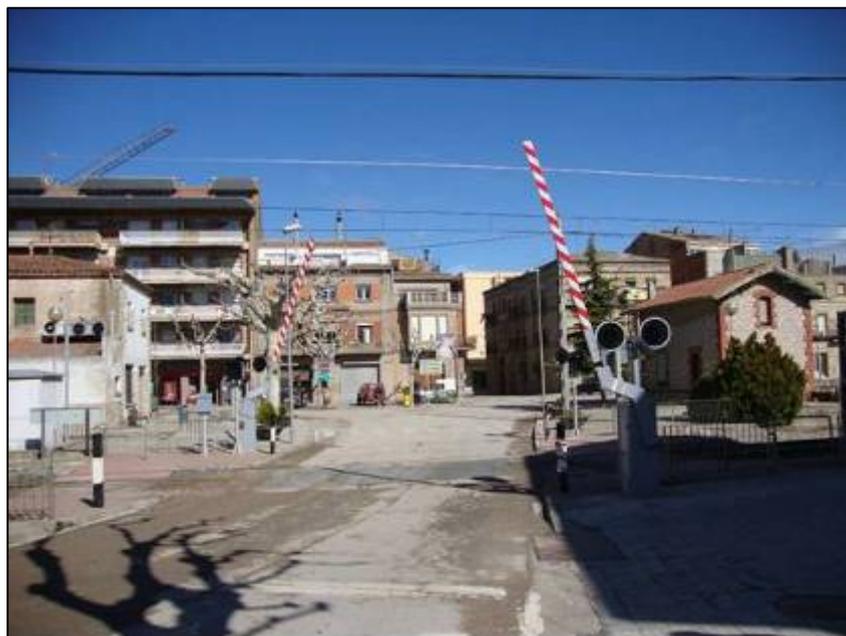
Consta, además del paso para vehículos carreteros, de sendos pasos peatonales protegidos estos últimos por dos vallas de protección transversales, una en cada uno de ellos y a ambos lados de la vía. También dispone señales luminosas tanto para vehículos, como para peatones.

Tipo de protección: clase C. (Semibarrera automática).
