COMISIÓN DE INVESTIGACIÓN
DE ACCIDENTES FERROVIARIOS

*Investigación del incidente
nº 0046/2010 ocurrido el 17.08.2010*

Informe final

INFORME FINAL SOBRE
EL INCIDENTE FERROVIARIO Nº 0046/2010
OCURRIDO EL DÍA 17.08.2010
EN LA ESTACIÓN DE PONFERRADA (LEÓN)

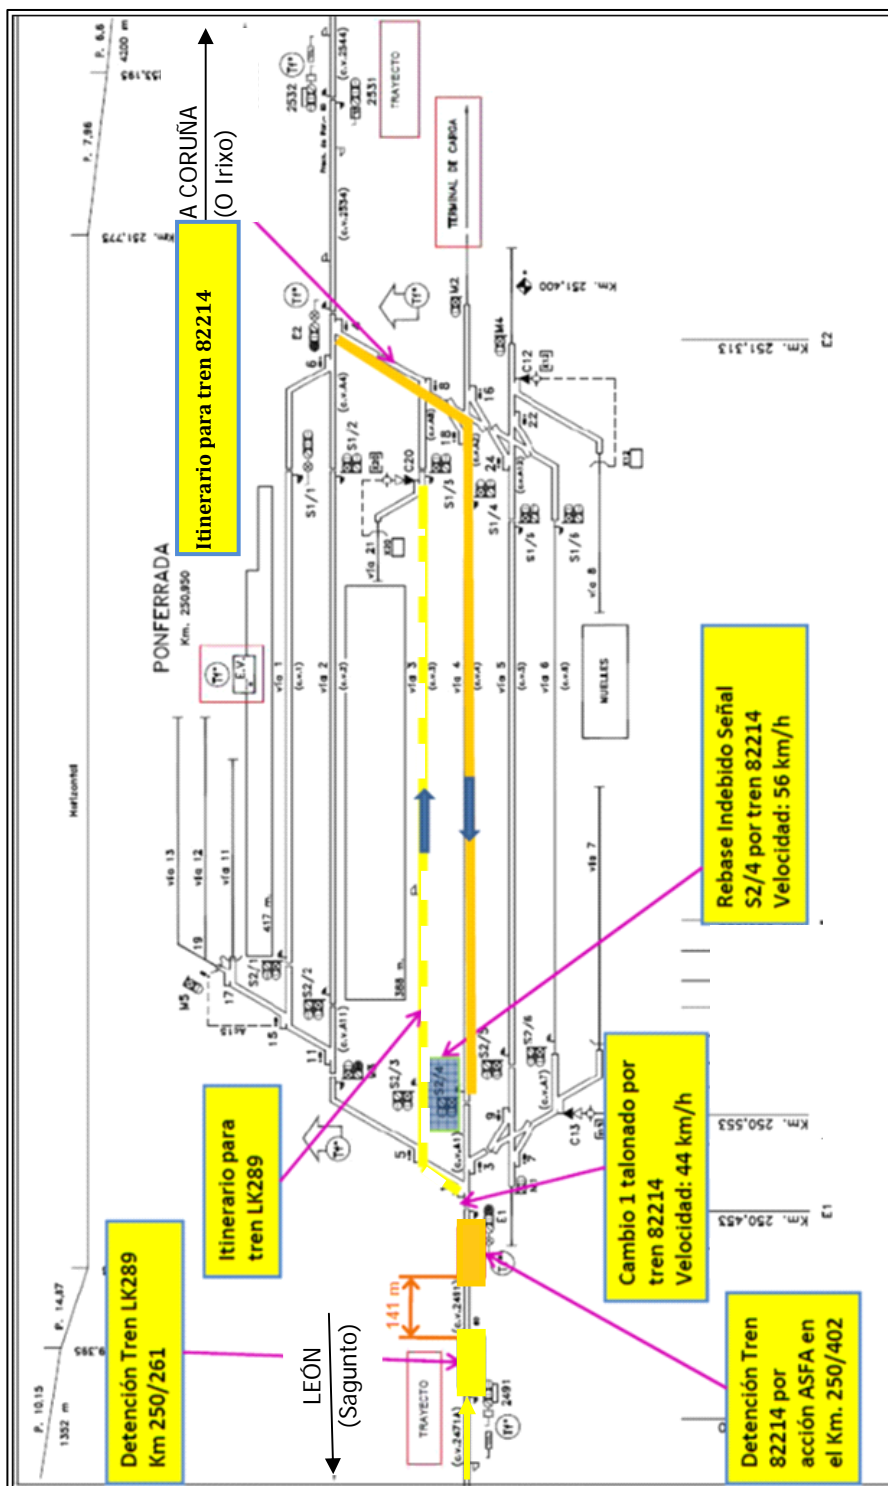
Croquis (Fuente: Adif y CIAF)

El tren 82214 rebasa indebidamente la señal S2/4, ocupa el circuito de vía A1, pasa por la aguja número 1 en posición invertida y al encontrarse el tren LK289 en el circuito de vía 2491, contiguo al circuito de vía A1, se produce conato de colisión.

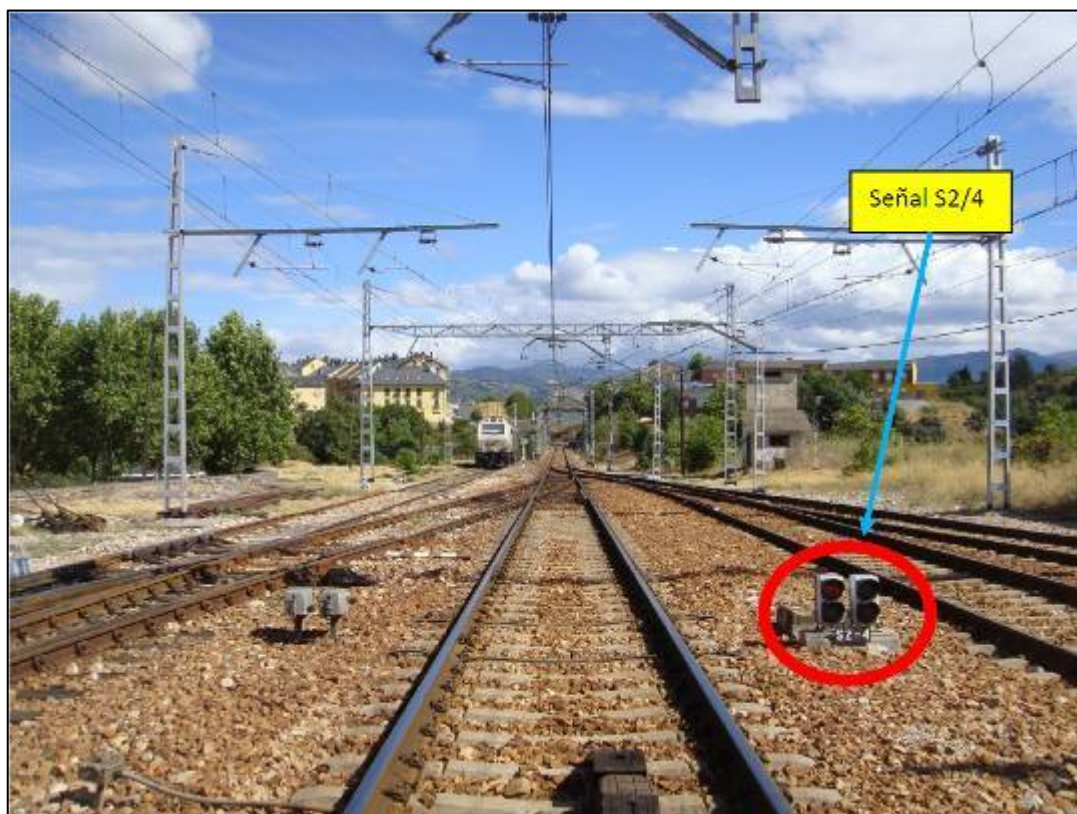
Señal S2/4 (Fuente Adif)

La señal S2/4 dispone de buena visibilidad, es baja de 4 focos, se encuentra en el PK 250+553 y está dotada de baliza ASFA de pie de señal.

La señal de salida S2/4 tiene buena visibilidad, dispone de baliza de pie de señal y no de baliza previa.

El tren 82214 rebasa indebidamente la señal S2/4, en indicación de parada. Incumple el artículo 217 del RGC.
