COMISIÓN DE INVESTIGACIÓN  
DE ACCIDENTES FERROVIARIOS

*Informe final*

INFORME FINAL SOBRE  
EL ACCIDENTE FERROVIARIO Nº 0062/2013  
OCURRIDO EL DÍA 12.08.2013  
ENTRE SALOMÓ Y VALLS

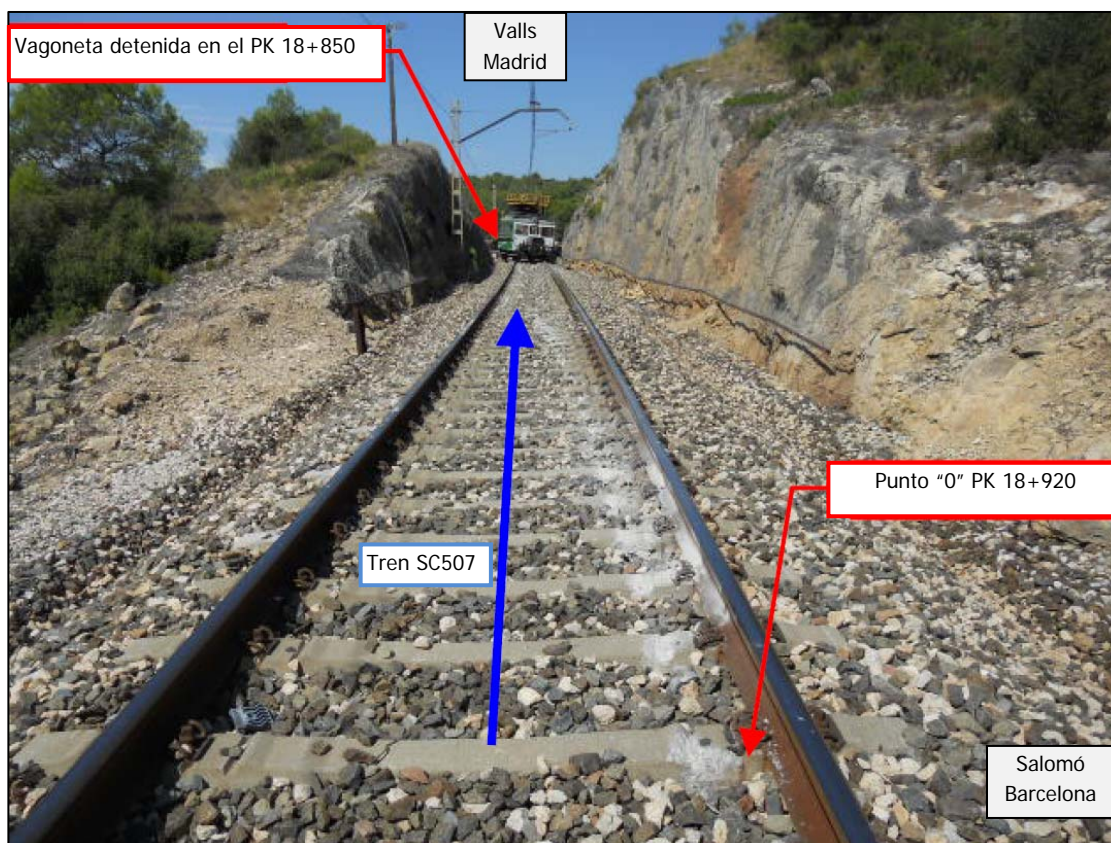
La zona del punto "0" donde se inició el descarrilamiento PK 18+920 se encuentra situado en plena vía, cerca de la salida de la estación de Salomó en dirección a Valls. La vía discurre en una rampa de 10,40 milésimas según el sentido de la marcha y entre el punto "0" y el punto de detención de la vagoneta (PK 18+850) la vía discurre en trinchera.

Vista del punto "0" y del lugar de detención de la vagoneta descarrilada. Fuente Adif.

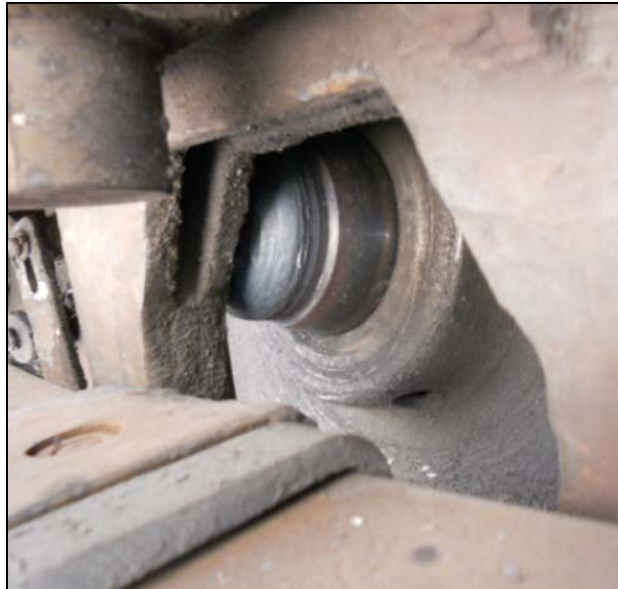
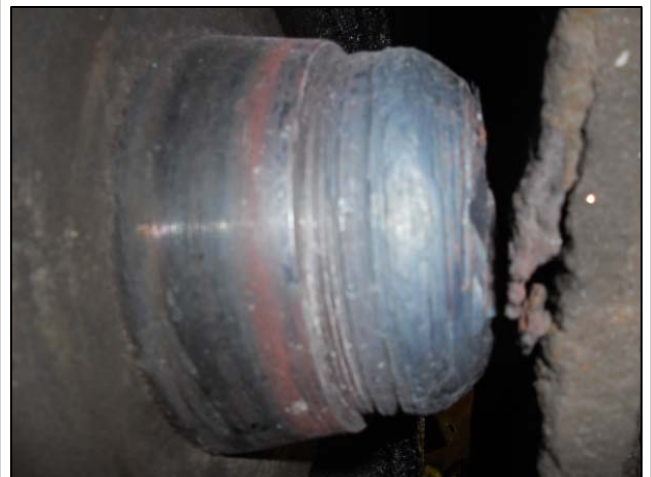
Tras el accidente se realizó in situ una inspección de la vagoneta descarrilada, observándose la rotura de la mangueta derecha de su eje trasero. También se procedió a desmontar in situ las tapas de ambas cajas del eje trasero, apreciándose la presencia de grasa, siendo aparentemente correcto el estado en cuanto a densidad pero no en cuanto al color.

*Vista de la rotura de la mangueta de la rueda derecha del segundo eje según el sentido de la marcha. Se observa la caja de grasa desprendida. Fuente Adif*

Del análisis del plan de mantenimiento se observa que tanto el desmontaje de la caja de grasa para su comprobación como la verificación de ausencia de fisuras en los ejes por ultrasonidos y magnetoscopia se realizan únicamente en la intervención de mantenimiento IM, intervención que se efectúa cada 10 años independientemente del número de kilómetros recorridos por el vehículo.

Se constata la rotura de la mangueta derecha del segundo eje de la vagoneta.

El descarrilamiento se produjo por fallo del material móvil, concretamente por la rotura de la mangueta derecha del segundo eje, según el sentido de la marcha.

Destinatario final	Número	Recomendación
Adif	62/13-1	Estudiar la posibilidad de modificar los planes de mantenimiento de los vehículos similares al de este informe (vagonetas, dresinas, etc.), de forma que las operaciones de desmontaje de cajas de grasa e inspecciones de los ejes mediante ultrasonidos y magnetoscopia se realicen en un mayor número de intervenciones, sin limitarse sólo a las de mayor nivel según lo previsto en los planes de mantenimiento, con objeto de acortar el tiempo entre las citadas intervenciones.
