## Informe técnico A-037/2011

Accidente ocurrido el día 30  
de septiembre de 2011, a las  
aeronaves Bell 212, matrículas  
EC-GIC y CC-CIS, operadas por  
INAER, en Bienservida (Albacete)

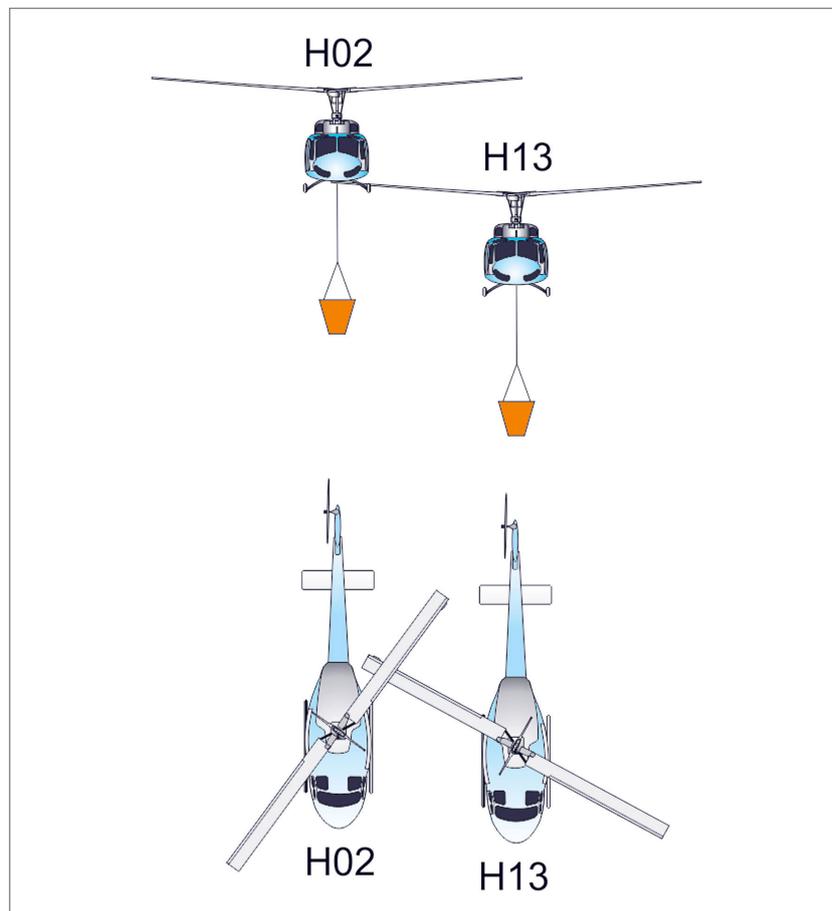
**Figura 5.** Situación de las dos aeronaves justo antes del impacto de la primera pala

La colisión entre las dos aeronaves se produjo en la vertical de la balsa, cuando ninguna de las dos llevaba velocidad traslacional<sup>28</sup> y se encontraban a pocos metros de altura sobre la balsa en una actitud nivelada tanto en alabeo como en inclinación longitudinal. En la figura 5 se representa la situación de las dos aeronaves justo antes del impacto inicial:

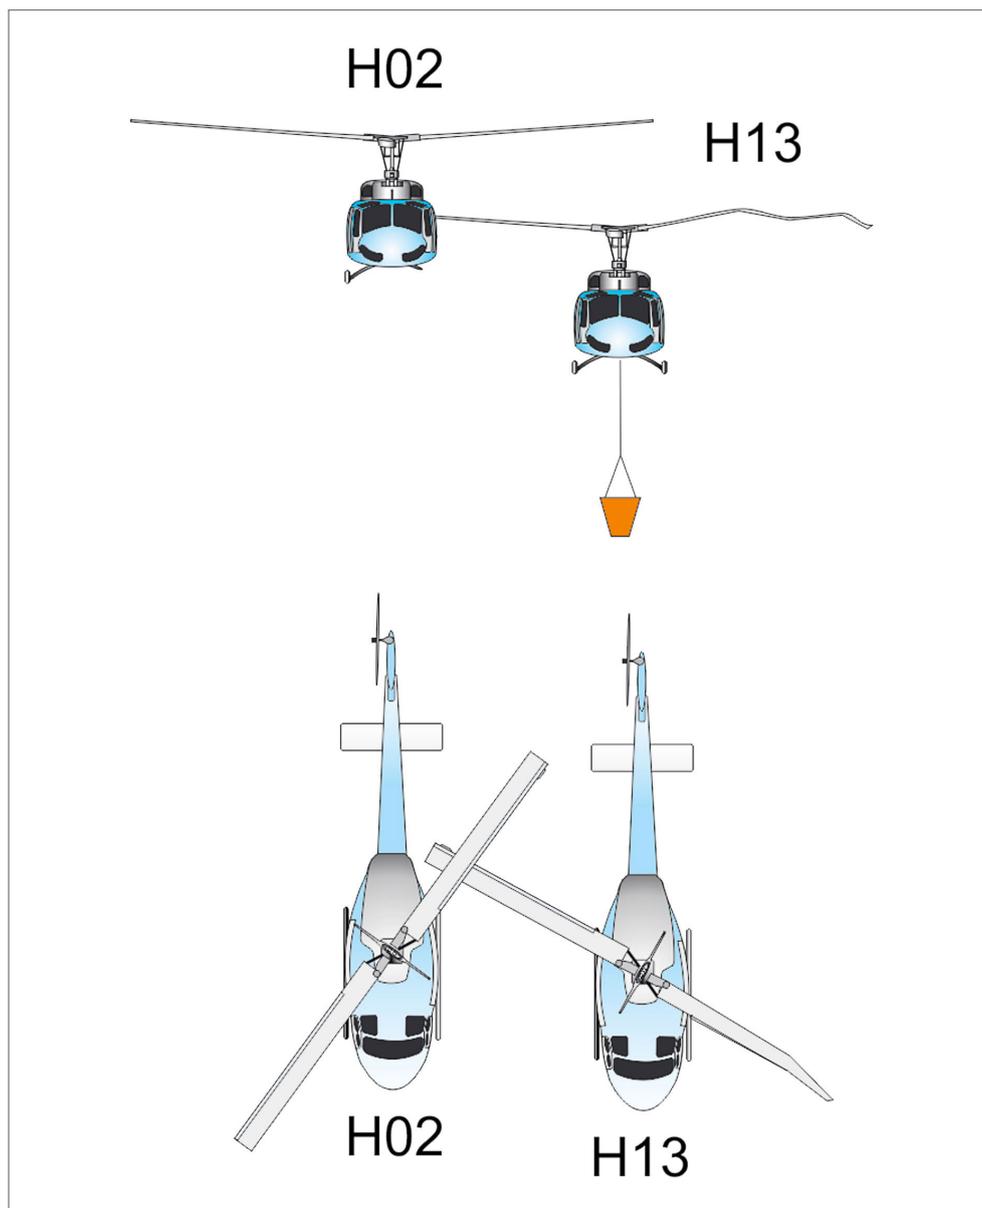
Figura 6. Situación de las dos aeronaves justo antes del impacto de la segunda pala

El primer contacto entre los helicópteros se produjo entre una de las dos palas del rotor principal del H13 y la parte trasera del patín izquierdo del H02. Este primer contacto rompió el travesaño trasero en la zona que lo une al patín izquierdo y situó la pala avanzando horizontalmente entre el patín izquierdo y la panza del helicóptero H02. En ese mismo avance realizó un segundo contacto, esta vez contra los cables de sujeción del helibalde seccionando éstos. El helibalde del H02 no sufrió daños y cayó a la balsa.

Las palas del H02 no se desprendieron del mismo y no presentaban marcas en sus bordes de ataque que indicaran contacto contra superficies rígidas distintas de la balsa. Finalmente, el helicóptero H02 quedó en la balsa sobre su costado izquierdo.

- El H13 en su caída no varió su orientación hacia el sur y cayó sobre su costado derecho con inclinación hacia adelante tras recibir el impacto anteriormente descrito del patín derecho del H02. En el H13 se produjeron daños por aplastamiento a lo largo de la zona de contacto del patín derecho del H02 con la cabina, siendo los daños más intensos en la parte inferior de la puerta delantera derecha, afectando también al suelo de la cabina y a la sujeción del asiento del piloto al mismo.

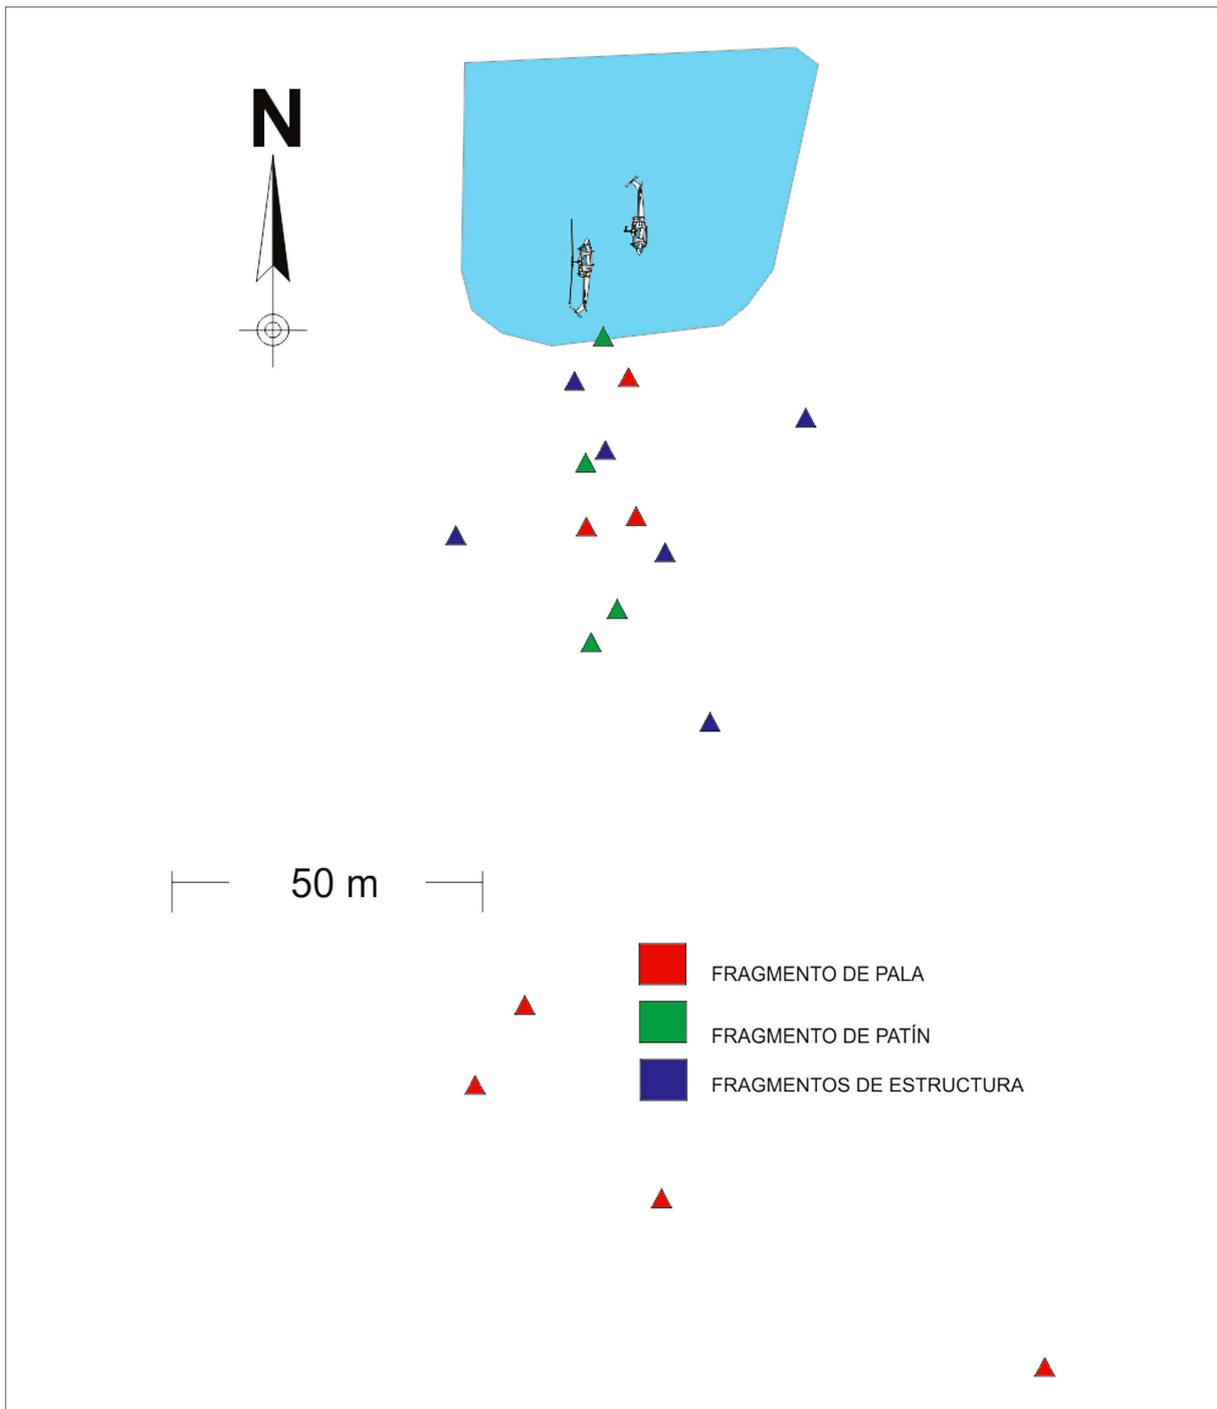
Figura 7. Gráfico de dispersión de restos

Dentro de la balsa quedaron los restos principales de los dos helicópteros, salvo las partes que fueron proyectadas fuera de la balsa por el efecto de los impactos de las palas del rotor principal del H13 contra el H02.

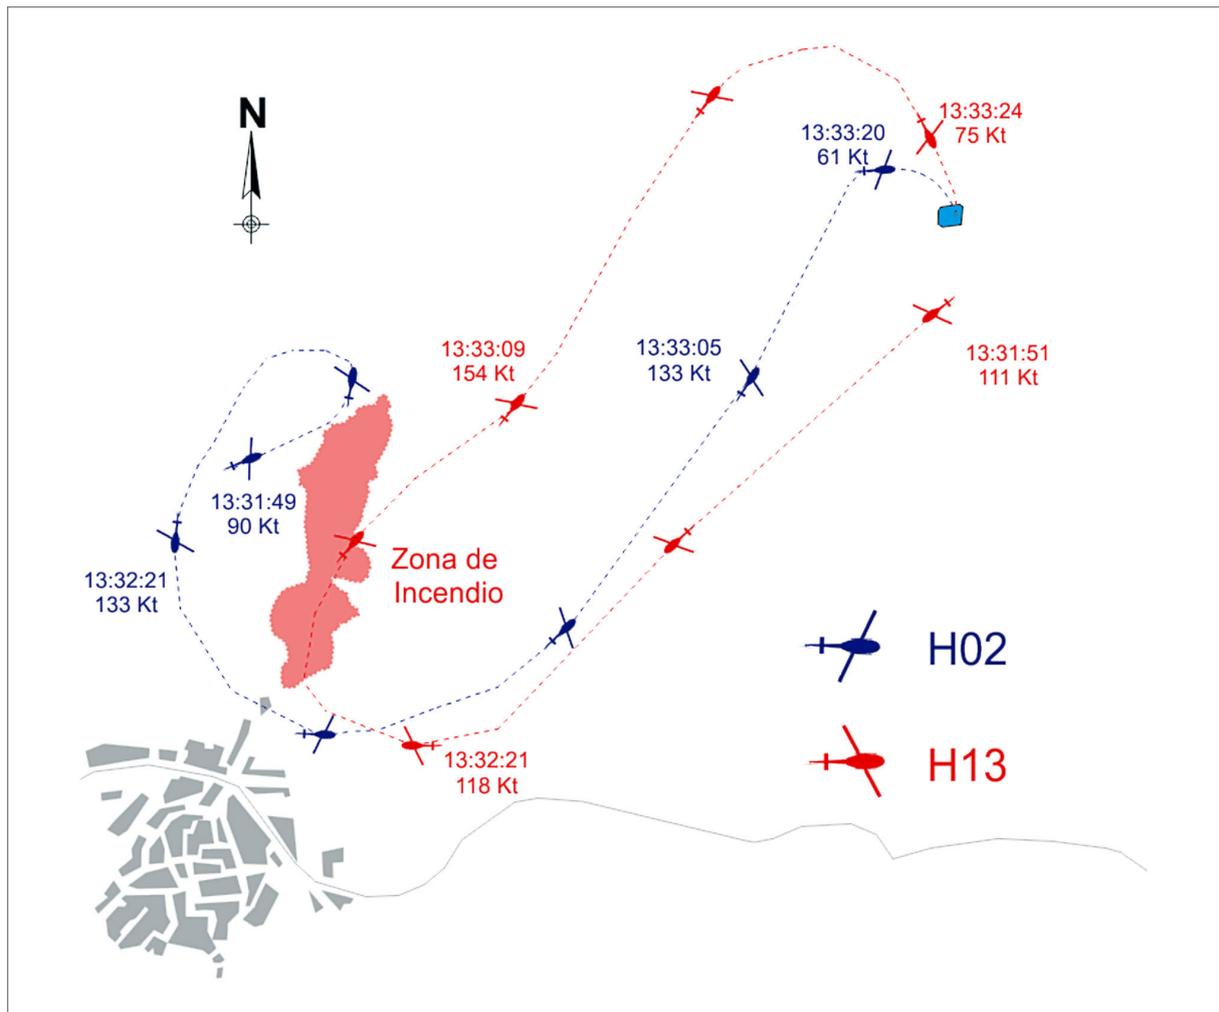
Figura 8. Carrusel previo al impacto del H02 y H13

- Se puede resumir que los helicópteros H01 y H13 realizaban los circuitos de ida hacia la balsa más al norte y procedían finalmente a la balsa con ésta a la vista en el sentido de avance de la aeronave (hacia el sur). Sin embargo, el H02 realizaba la ida hacia la balsa por un sitio distinto, más al sur que los anteriores, procediendo finalmente a la balsa con un viraje a derechas que finalizaba prácticamente sobre la balsa.

A continuación se muestra el último carrusel que describieron el H02 y el H13 con los tiempos en los que el sistema de seguimiento de flota grabó información de posición y velocidad:
