COMISIÓN DE
INVESTIGACIÓN DE
ACCIDENTES
FERROVIARIOS

Informe final

INFORME FINAL SOBRE
EL ACCIDENTE FERROVIARIO Nº 0057/2009
OCURRIDO EL DÍA 23.10.2009
ENTRE L'HOSPITALET DE LLOBREGAT Y CORNELLÀ

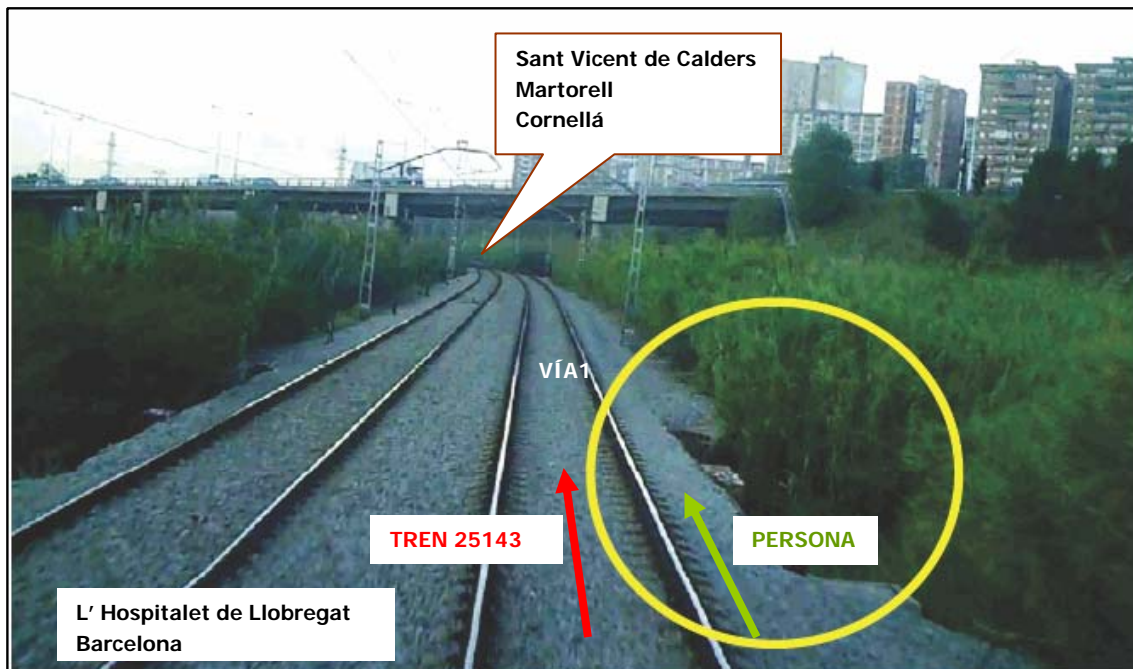
Croquis del lugar del accidente

El tren de cercanías 25143 de Renfe Operadora, procedente de Terrasa y destino Martorell, circulaba por la vía 1, en el P.K. 94+316, entre las estaciones de L'Hospitalet de Llobregat y Cornellá (Barcelona). En las proximidades del P.K. 94+400, el maquinista observa cómo una persona camina de espaldas al tren por el lado derecho, según la marcha del tren, entre el carril exterior y la cuneta. El maquinista hace uso de los dos silbatos y actúa sobre el manipulador del freno llevándolo a la posición de freno de urgencia, sin poder evitar el arrollamiento.

En la zona del accidente no existe vallado de cerramiento y existen pasos viciosos para salvar la infraestructura del ferrocarril. La vegetación, de altura media, se acerca hasta los postes de catenaria, dificultando la visión lateral a los maquinistas y obligando a las personas que transiten a invadir la zona de seguridad del ferrocarril.

Destinatario	Número	Recomendación
Adif	57/09-1	Realizar vallado adecuado en la zona para impedir la existencia de pasos viciosos para personas
