COMISIÓN DE INVESTIGACIÓN
DE ACCIDENTES FERROVIARIOS

*Investigación del accidente
nº 0051/2014 ocurrido el 02.09.2014*

INFORME FINAL DE LA CIAF (IF)
SOBRE EL ACCIDENTE FERROVIARIO N° 0051/2014
OCURRIDO EL DÍA 02.09.2014
ENTRE LA ESTACIÓN DE UNQUERA (CANTABRIA) Y
EL APEADERO DE COLOMBRES (ASTURIAS)

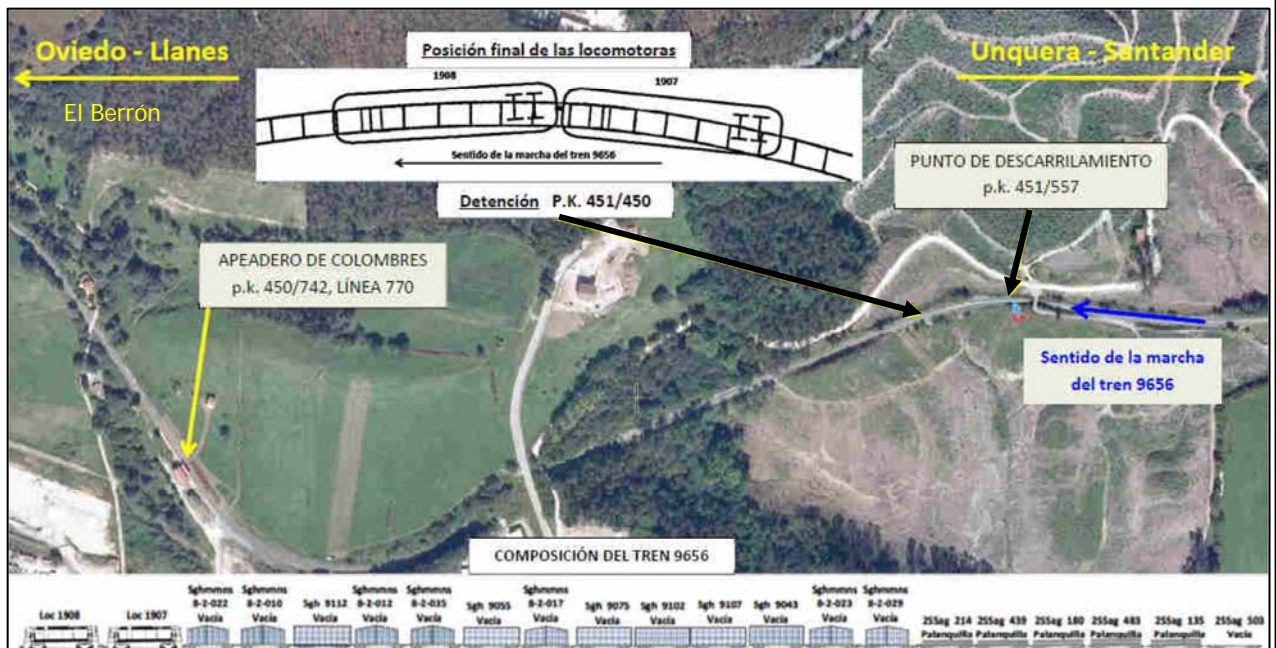
Croquis: (Fuente: Adif)

El tren circulaba a 32 km/h en un tramo en el que se había establecido una limitación temporal de velocidad (LTV) a 30 km/h debido al estado de la infraestructura. Al llegar al PK 451+557 se produce el descarrilamiento sucesivo de los dos últimos bogies de ambas locomotoras.

El maquinista nota un comportamiento extraño del tren y procede a detener la marcha, para ello desconecta el sistema ASFA, haciendo que se activase el freno de emergencia. El tren recorre descarrilado una distancia de 107 metros quedando detenido en el PK 451+450.

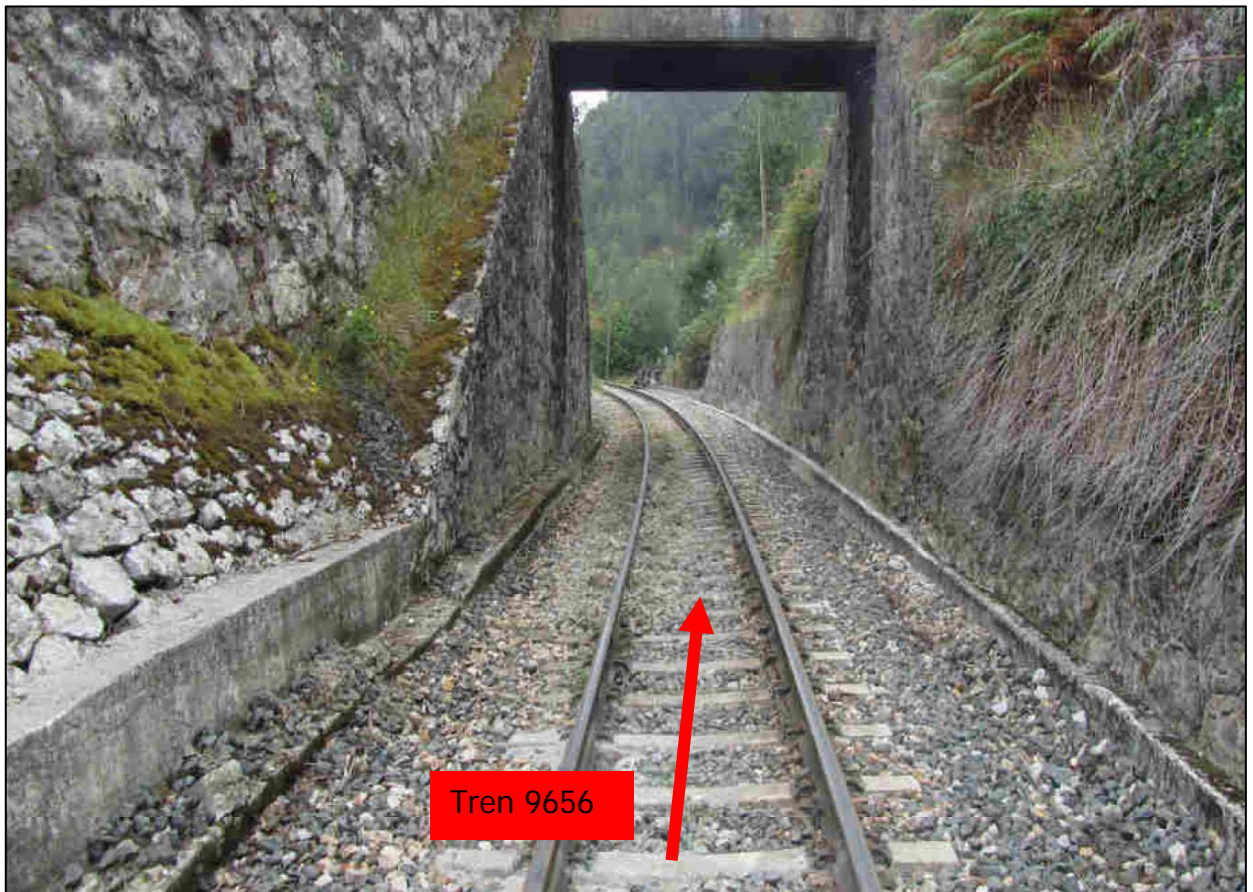
El PK 451+557, punto “0” del descarrilamiento, se encontraba dentro de un tramo en el que estaba establecida una limitación temporal de velocidad (LTV) a 30 km/h (entre los PKs 451+550 y 452+000) debido a “deformación de la vía por inestabilidad de la plataforma”, y así se recoge en la Consigna Serie B nº 53/2014 GATR (Gerencia de Área de Tráfico RAM).

Vista de la infraestructura en la zona del accedente. (Fuente: Adif).

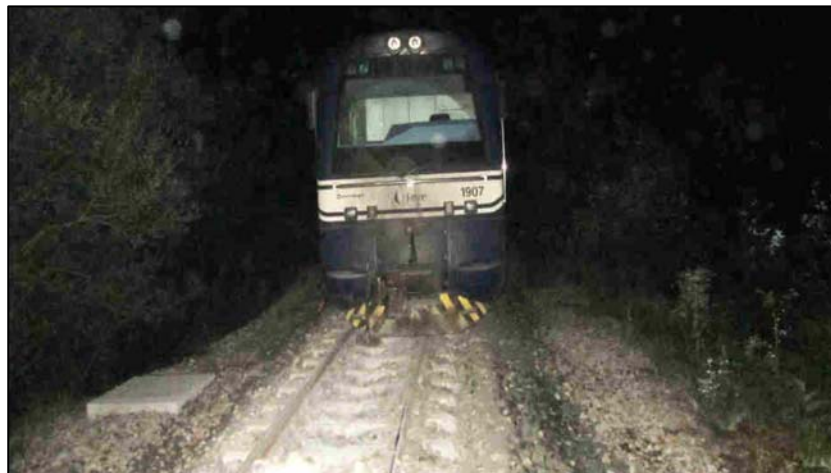
Material rodante: se produjeron daños en las tuberías de alimentación de los bogies descarrilados de las locomotoras y daños en las pestañas de las ruedas descarriladas, valorados en 40.500 €.

*Vista trasera de la locomotora 1907 descarrilada que circulaba en segundo lugar de la composición.
(Fuente: Adif)*

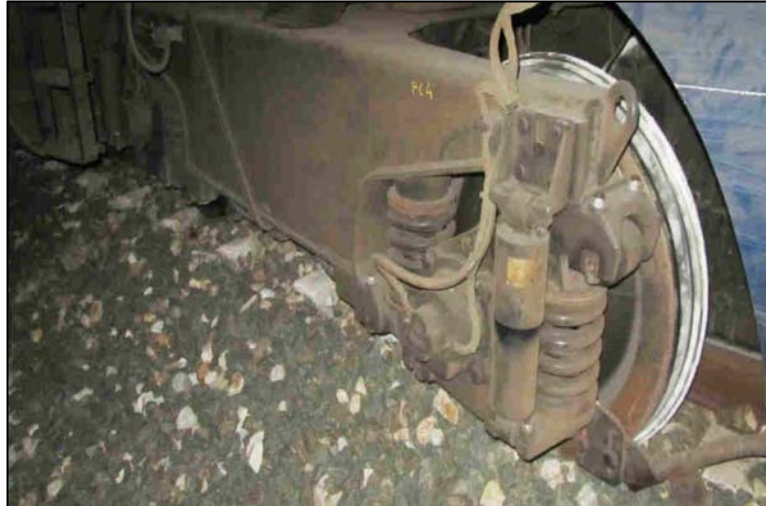
Detalle de la posición final del segundo bogie de la locomotora 1908 descarrilado. (Fuente: Adif)

El descarrilamiento se inicia en la rueda derecha (según el sentido de la marcha) del primer eje del segundo bogie de la locomotora que circulaba en cabeza, remontando el carril y cayendo hacia el lado exterior de la caja de la vía (lado derecho según el sentido de la marcha) y produciendo el descarrilamiento del bogie (segundo bogie de la locomotora). Seguidamente descarrila al pasar por el mismo punto la rueda que circulaba en la misma posición de la locomotora, que ocupa el segundo lugar de la composición, descarrilando también el segundo bogie de dicha locomotora.

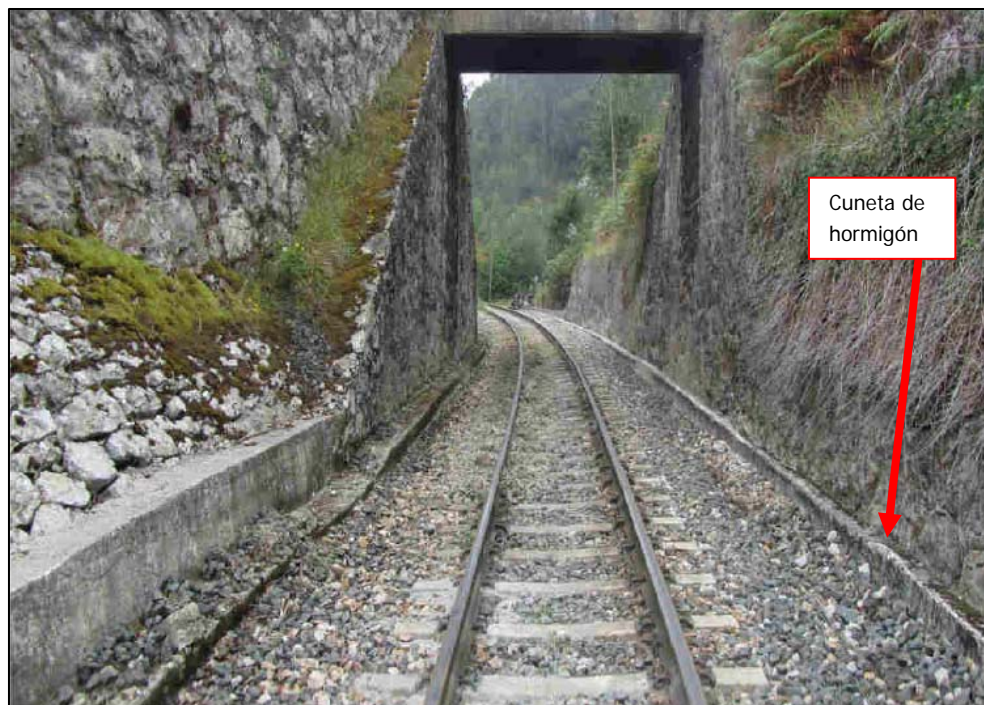
No se observaron sobreanchos significativos. Sin embargo en los puntos medidos situados 3 metros antes y 3 metros después al punto "0", se observan unas variaciones entre el peralte teórico y el real de hasta 26 milímetros (máximo permitido ± 10 mm).

Asimismo, en el tramo inmediato al punto del descarrilamiento, se midieron alabeos con un valor máximo de 8 mm/m (19 mm/3 m), 2 metros antes del punto de remonte, incumpliendo los valores máximos para este parámetro (9 mm/3 m).

Vista de la zona del lugar del descarrilamiento (PK 451+557). (Fuente: Adif)

En el punto "0", en el que se produce el remonte del carril por las ruedas descarriladas, existía un importante alabeo de la vía, debido a una fuerte disminución del peralte que llega a bajar 8 mm/m (19 mm en 3 metros). El trazado en este punto es en curva (a la izquierda según el sentido de la marcha) y la baja velocidad del tren ocasiona que haya una sobrecarga de las ruedas que circulan por el carril interior, descargándose las ruedas del hilo exterior.

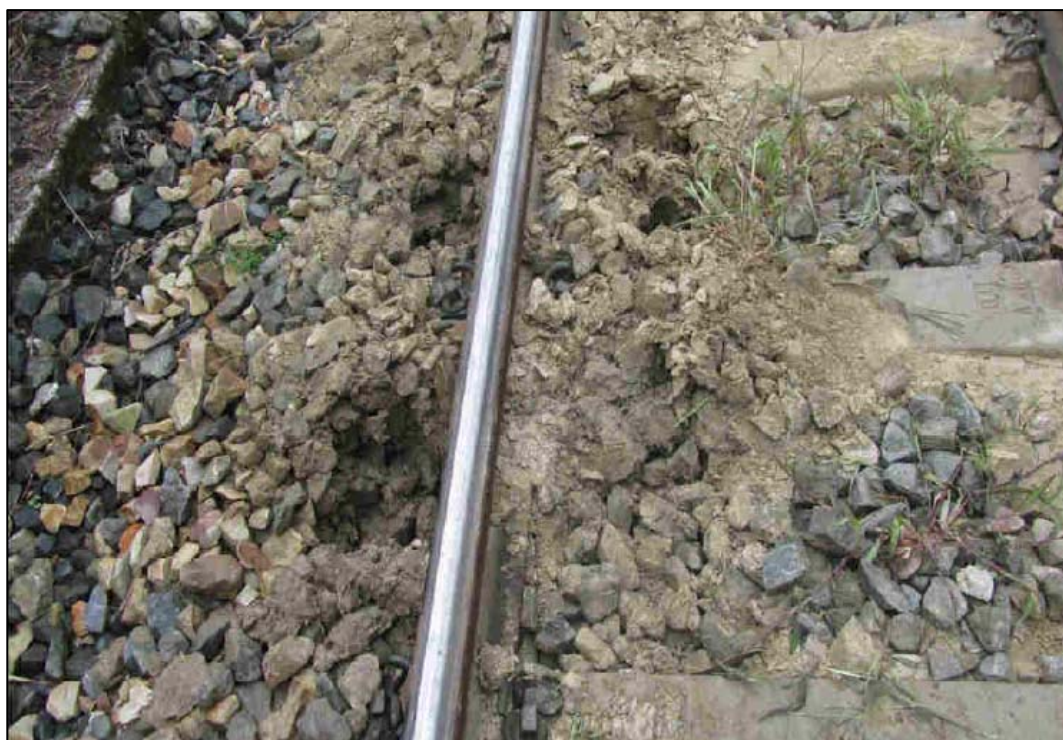
En la zona del descarrilamiento la plataforma de la vía cuenta con una cuneta de hormigón en el lado derecho según el sentido de la marcha. Esta cuneta se encuentra a una cota algo elevada y no drena de manera eficaz dicha plataforma. Se aprecia contaminación del balasto y presencia de lodo en varios puntos.

Detalle de la contaminación del balasto en la zona de remonte. (Fuente: Adif)

En la zona del descarrilamiento se midieron valores significativos de alabeo y peraltes fuera de tolerancia y contaminación del balasto al no funcionar de forma eficaz el drenaje de la cuneta.

Por parte de la Gerencia de Infraestructuras de Adif se han redactado dos proyectos que afectan a la zona del accidente. Por un lado, el proyecto "Reforma de saneamientos" que a día de hoy se encuentra ejecutado (trabajos finalizados en julio de 2015). Por otro lado, se ha redactado el proyecto "Segunda intervención en refuerzos de asentamientos Colombres", y que a fecha de este informe se encuentra en fase de licitación.
