COMISIÓN DE  
INVESTIGACIÓN DE  
ACCIDENTES  
FERROVIARIOS

*Informe final*

INFORME FINAL SOBRE  
EL ACCIDENTE FERROVIARIO Nº 0054/2009  
OCURRIDO EL DÍA 17.10.2009  
A LA ENTRADA DE LA ESTACIÓN DE ZUMÁRRAGA

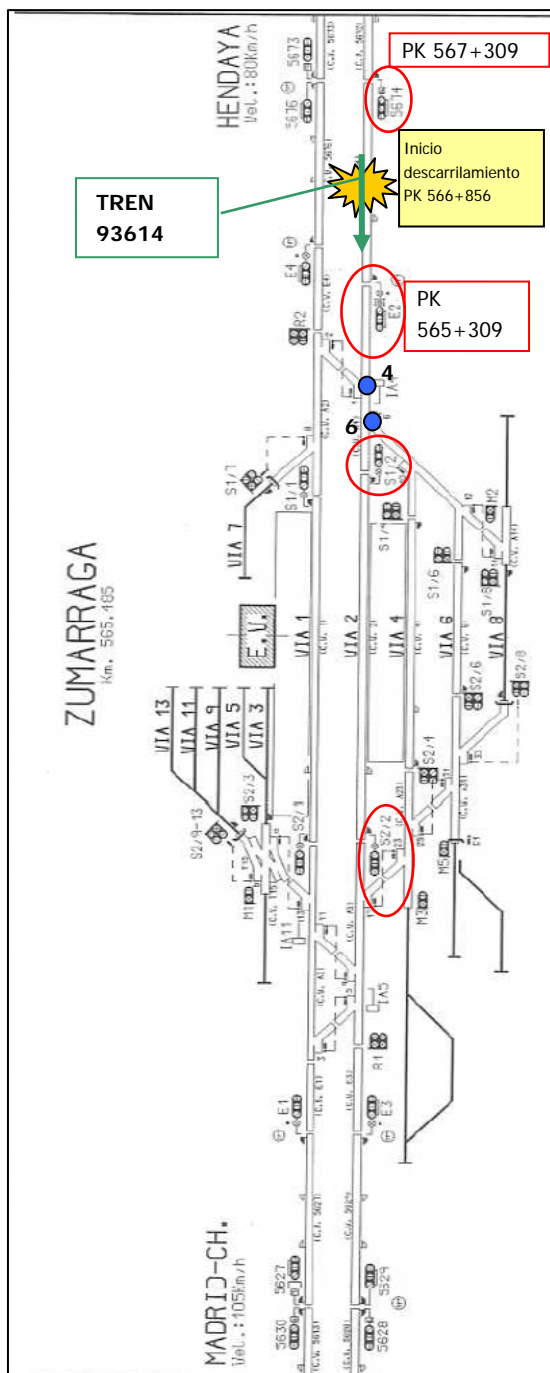
Croquis del lugar del accidente:

A la altura del P.K. 566+856 se produce el descarrilamiento del tercer eje del vagón que ocupaba el lugar undécimo, y posteriormente descarrilan los vagones que circulaban en los lugares décimo y duodécimo de la composición.

A la velocidad de 28 km/h, en el P.K. 566+856 se produce el descarrilamiento del tercer eje del vagón que ocupaba el undécimo lugar de la composición, por el remonte de la rueda izquierda hacia el interior de la curva a izquierda, sentido de la marcha. La caída de la rueda izquierda se produce en el P.K. 566+838 y la caída de la rueda derecha (hacia el interior de la caja de la vía) se produce en el P.K. 566+834.

El tren continúa la marcha con el vagón undécimo descarrilado hasta llegar a la altura de la aguja 6 de la estación de Zumárraga, donde descarrila el décimo vagón, el vagón undécimo continúa descarrilado y el vagón duodécimo queda descarrilado parcialmente.
