COMISIÓN DE INVESTIGACIÓN
DE ACCIDENTES FERROVIARIOS

Informe final

INFORME FINAL SOBRE
EL INCIDENTE FERROVIARIO Nº 0076/2012
OCURRIDO EL DÍA 21.12.2012
EN LA ESTACIÓN DE VALENCIA-FONT DE SANT LLUIS

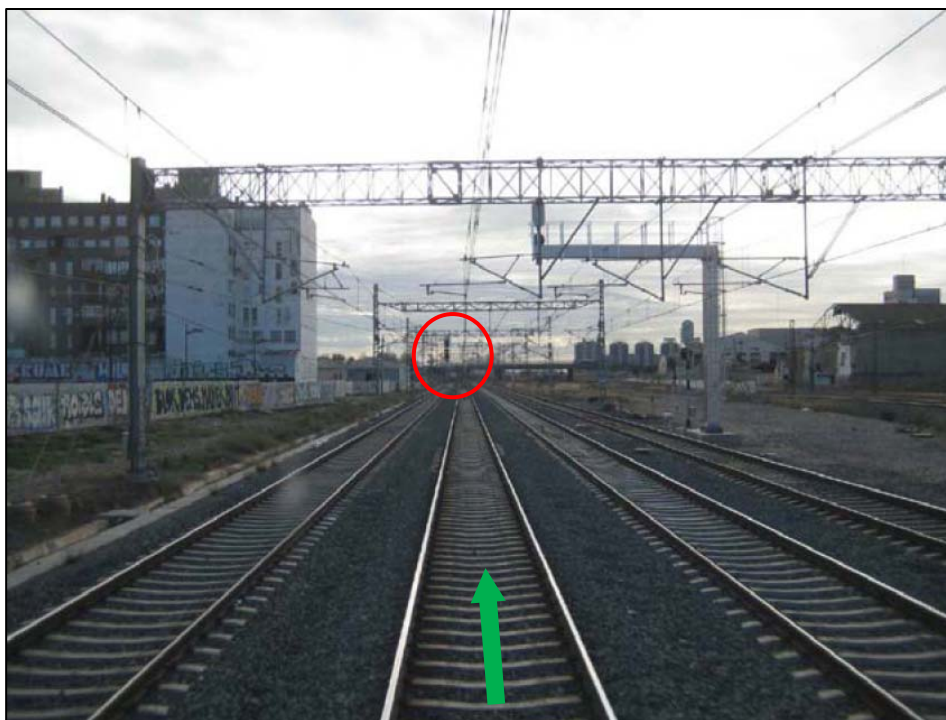
La señal rebasada E2B (PK 2+000) está situada en un pórtico y en alineación recta, es luminosa de tres focos, con baliza previa y de pie de señal. Dispone también de flecha indicadora, por estar ligeramente a la izquierda de la vía.

*Vista de la señal E2B en el sentido de circulación del tren 1112.
(Fuente Renfe Operadora)*

La señal rebasada E2B tiene buena visibilidad y por estar situada a la izquierda de la vía, dispone de flecha indicadora.

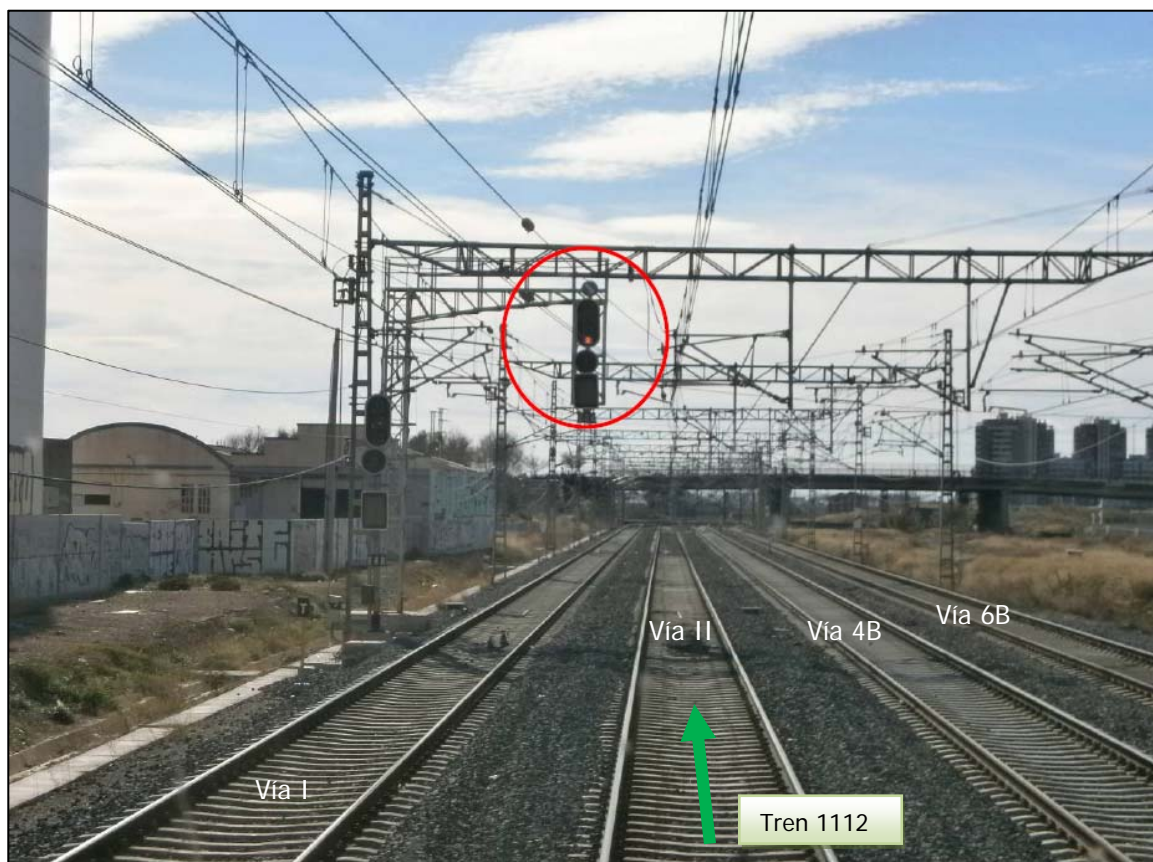
Vista de la señal S2B. (Fuente Adif)

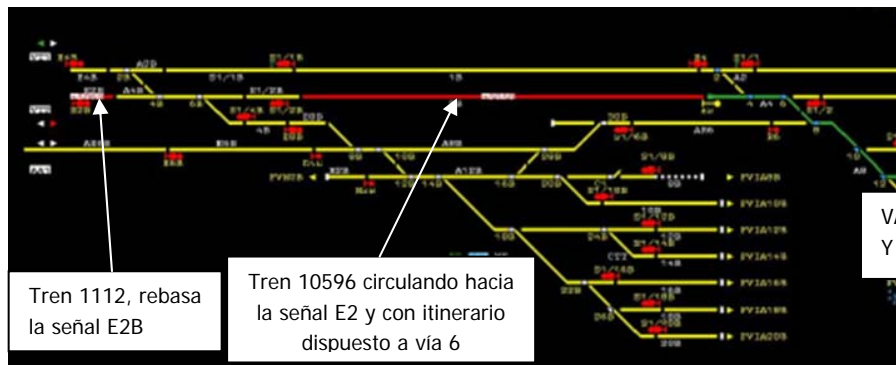
- A las 11:14:50 horas el tren 1112 rebasa la señal E2B, en indicación de parada, estando el cantón siguiente ocupado por el tren 10596.

Tren 1112, rebasa
la señal E2B

Tren 10596 circulando hacia
la señal E2 y con itinerario
dispuesto a vía 6

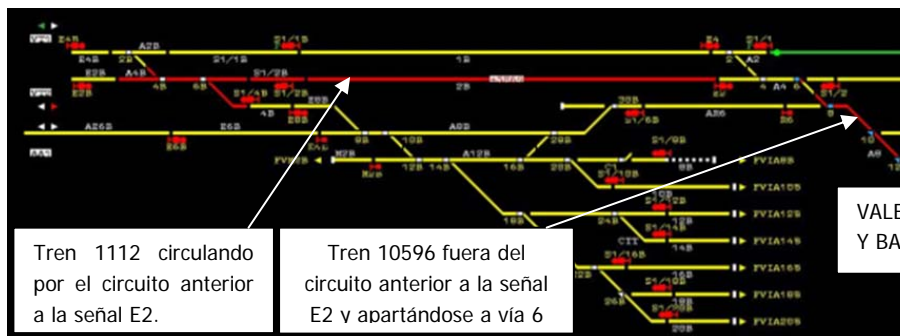
- A las 11:16:07 horas el tren 1112, tras rebasar la señal E2B, avanza hacia la señal E2, en indicación de parada y el tren 10596 que ocupaba el cantón se ha apartado hacia vía 6.

Tren 1112 circulando por el circuito anterior a la señal E2.

Tren 10596 fuera del circuito anterior a la señal E2 v apartándose a vía 6
