COMISIÓN DE INVESTIGACIÓN  
DE ACCIDENTES FERROVIARIOS

*Investigación del accidente  
nº 0047/2010 ocurrido el 18.08.2010*

*Informe final*

INFORME FINAL SOBRE  
EL ACCIDENTE FERROVIARIO Nº 0047/2010  
OCURRIDO EL DÍA 18.08.2010  
EN EL PASO A NIVEL CLASE B ENTRE LAS ESTACIONES DE  
UTRERA Y EL SORBITO (SEVILLA)

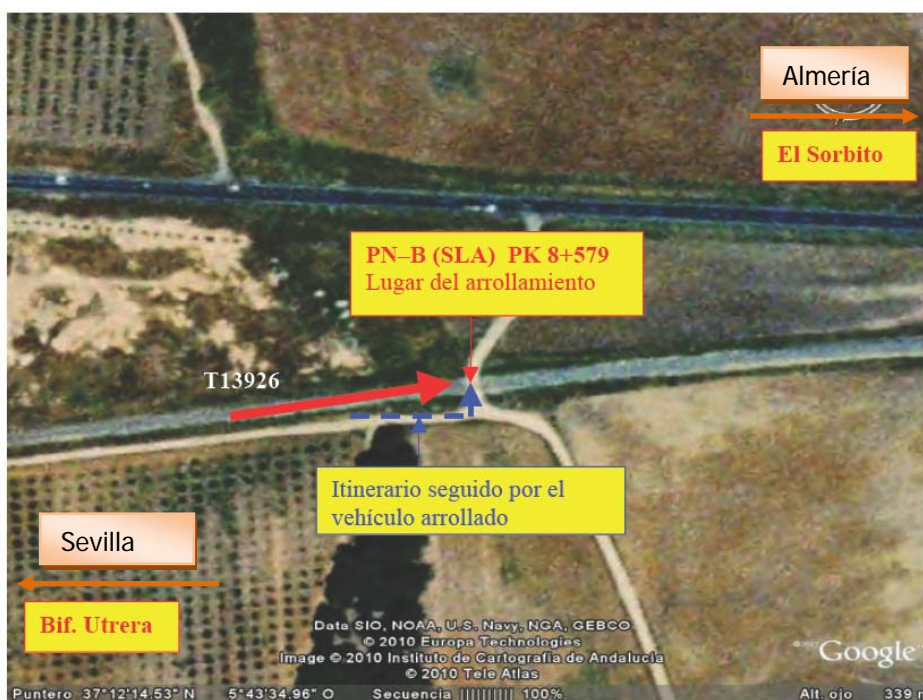
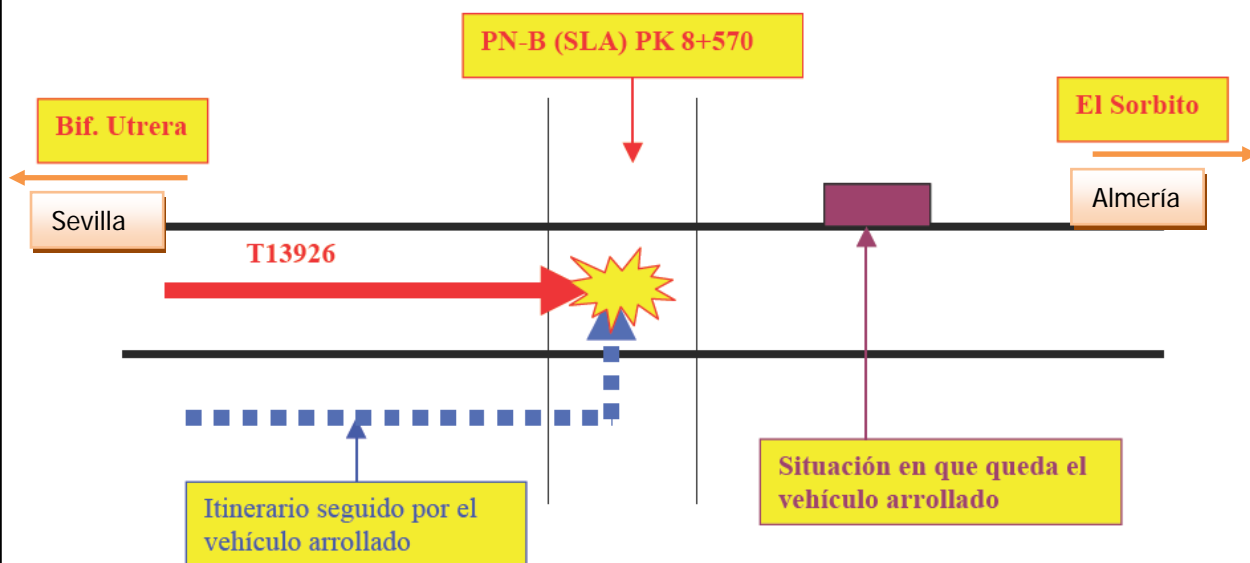
Croquis (fuente Renfe):

El maquinista hace uso del silbato y del freno de emergencia. El vehículo de carretera invade el paso a nivel por el lado derecho, en el sentido de la marcha del tren y se produce el arrollamiento.

El vehículo fue arrastrado 30 metros y desplazado hacia la izquierda 5 metros. El conductor fallece quedando su cuerpo fuera del vehículo y a unos metros del mismo.

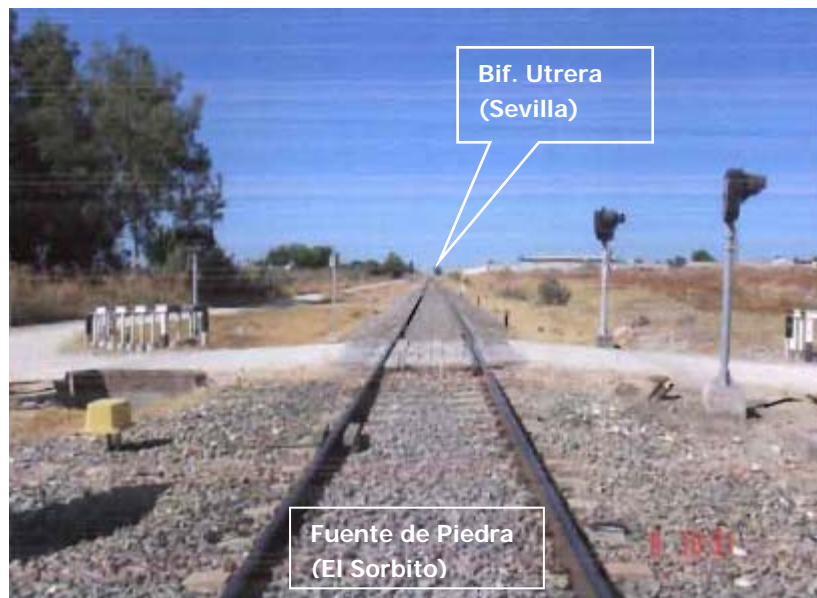
Vista a 10 m del PN (fuente: Adif)

Conforme a lo establecido en la Orden de 2 de agosto de 2001, la señalización vertical del camino está incompleta al carecer de las señales: R.301 (velocidad máxima), P.15 (firme irregular) y R.305 (prohibido adelantar).

<b>Destinatario final</b>	<b>Número</b>	<b>Recomendación</b>
Comunidad Autónoma de Andalucía	47/10-1	Completar la señalización vertical de los caminos que acceden al paso a nivel para adecuarlo a lo establecido en la Orden de 2 de agosto de 2001, relativa a la supresión y protección de pasos a nivel.
