COMISIÓN DE INVESTIGACIÓN
DE ACCIDENTES FERROVIARIOS

Informe final

INFORME FINAL SOBRE
EL INCIDENTE FERROVIARIO Nº 0032/2010
OCURRIDO EL DÍA 29.06.2010
EN LA ESTACIÓN DE SANT ANDREU ARENAL (BARCELONA)

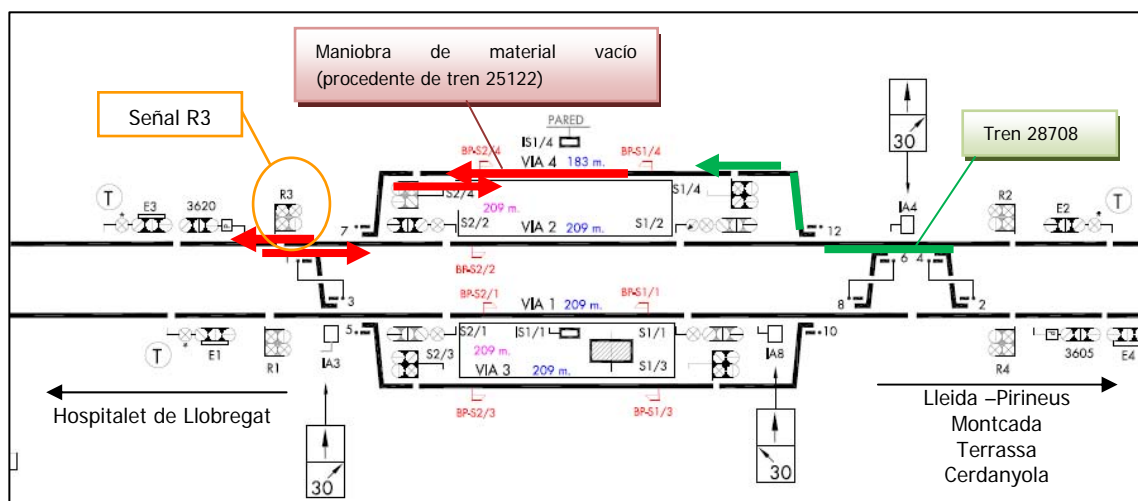
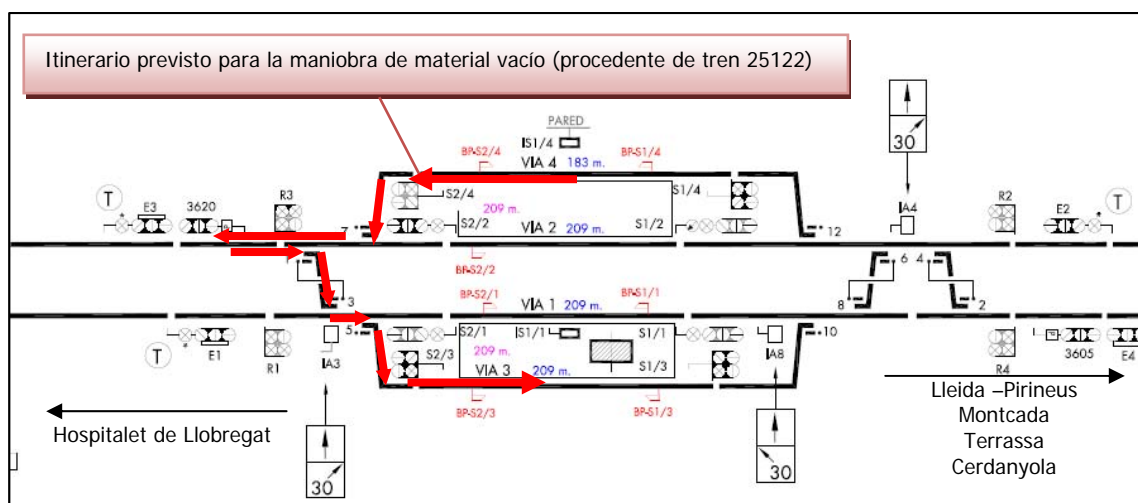
Estación Sant Andreu Arenal

La maniobra de material vacío (procedente de tren 25122) y el tren 28708 quedan enfrentados sobre la vía 4 a una distancia de unos 100 metros.
