COMISIÓN DE
INVESTIGACIÓN DE
ACCIDENTES
FERROVIARIOS

INFORME FINAL SOBRE
EL ACCIDENTE FERROVIARIO Nº 0062/2009
OCURRIDO EL DÍA 13.12.2009
EN EL PASO A NIVEL, CLASE A, SITUADO EN EL P.K.164+429,
EN LAS INMEDIACIONES DEL APEADERO DE ORBITA-ESPINOSA (ÁVILA)

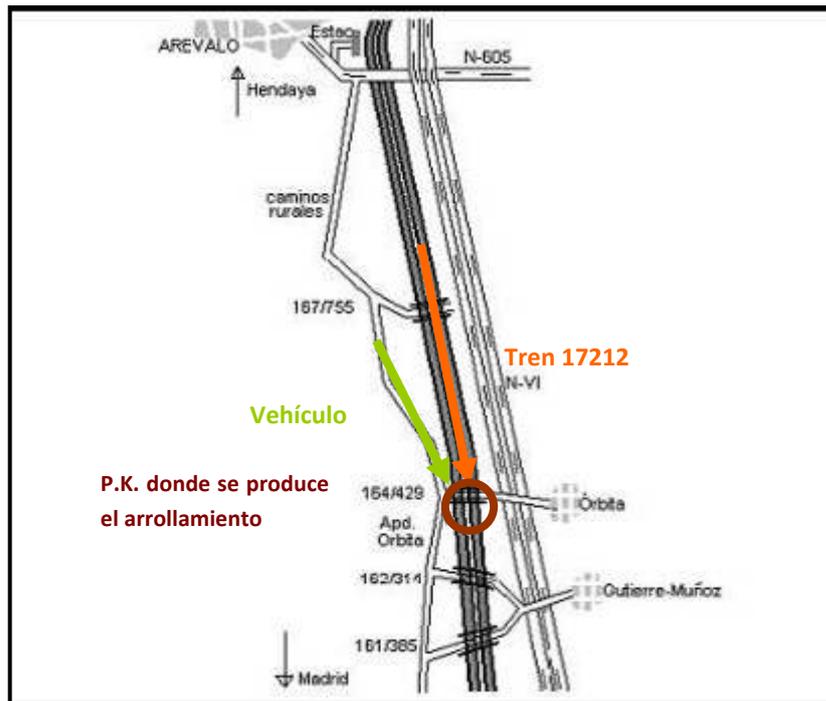
Croquis del lugar del suceso:

que cruza el paso a nivel en el momento que el convoy alcanza dicho paso. El vehículo, que cruzaba de derecha a izquierda en sentido de la marcha del tren, tras el impacto, queda enganchado al tren, siendo arrastrado 319 metros antes de que el convoy quedara totalmente parado.

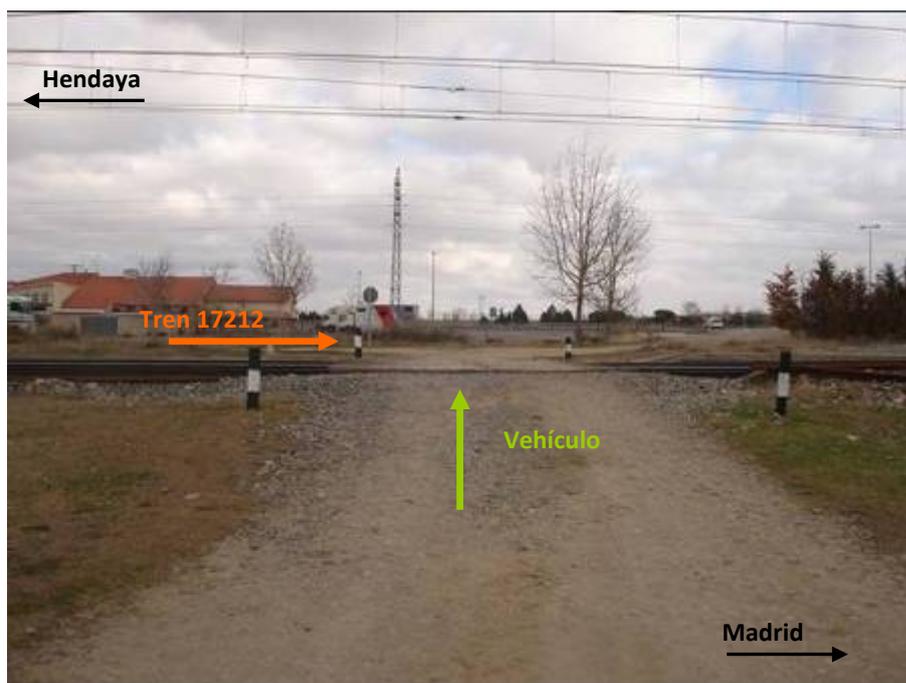
El paso a nivel, denominado Cordel de Toledo, está situado en un trayecto de alineación recta (8 kilómetros), en el P.K. 164+429, de la línea 100 Madrid- Hendaya. Ubicado cerca del final del andén – lado Hendaya – del apeadero de Orbita – Espinosa (Ávila).

De la señalización de carretera, este paso sólo está dotado, en el lado derecho - sentido de la línea -, de la señal de R-2 (Detención obligatoria), careciendo del resto de señales en ambos lados.

La señalización de carretera es incompleta, y no se adapta a la Orden Ministerial de 2 agosto de 2001 por la que se desarrolla el artículo 235 del Reglamento de la Ley de Ordenación de los Transportes Terrestres, en materia de supresión y protección de pasos a nivel.

Destinatario	Número	Recomendación
Ayuntamiento de Orbita	62/09-1	Adecuar la señalización de carretera conforme a lo establecido en la Orden de 2 agosto de 2001 por la que se desarrolla el artículo 235 del Reglamento de la Ley de Ordenación de los Transportes Terrestres, en materia de supresión y protección de pasos a nivel.
