**MINISTERIO
DE FOMENTO**

COMISIÓN DE INVESTIGACIÓN
DE ACCIDENTES FERROVIARIOS

Informe final

INFORME FINAL SOBRE
EL ACCIDENTE FERROVIARIO Nº 0031/2011
OCURRIDO EL DÍA 24.05.2011
ENTRE LAS ESTACIONES DE SANTA LUCÍA Y VILLAMANÍN (LEÓN)

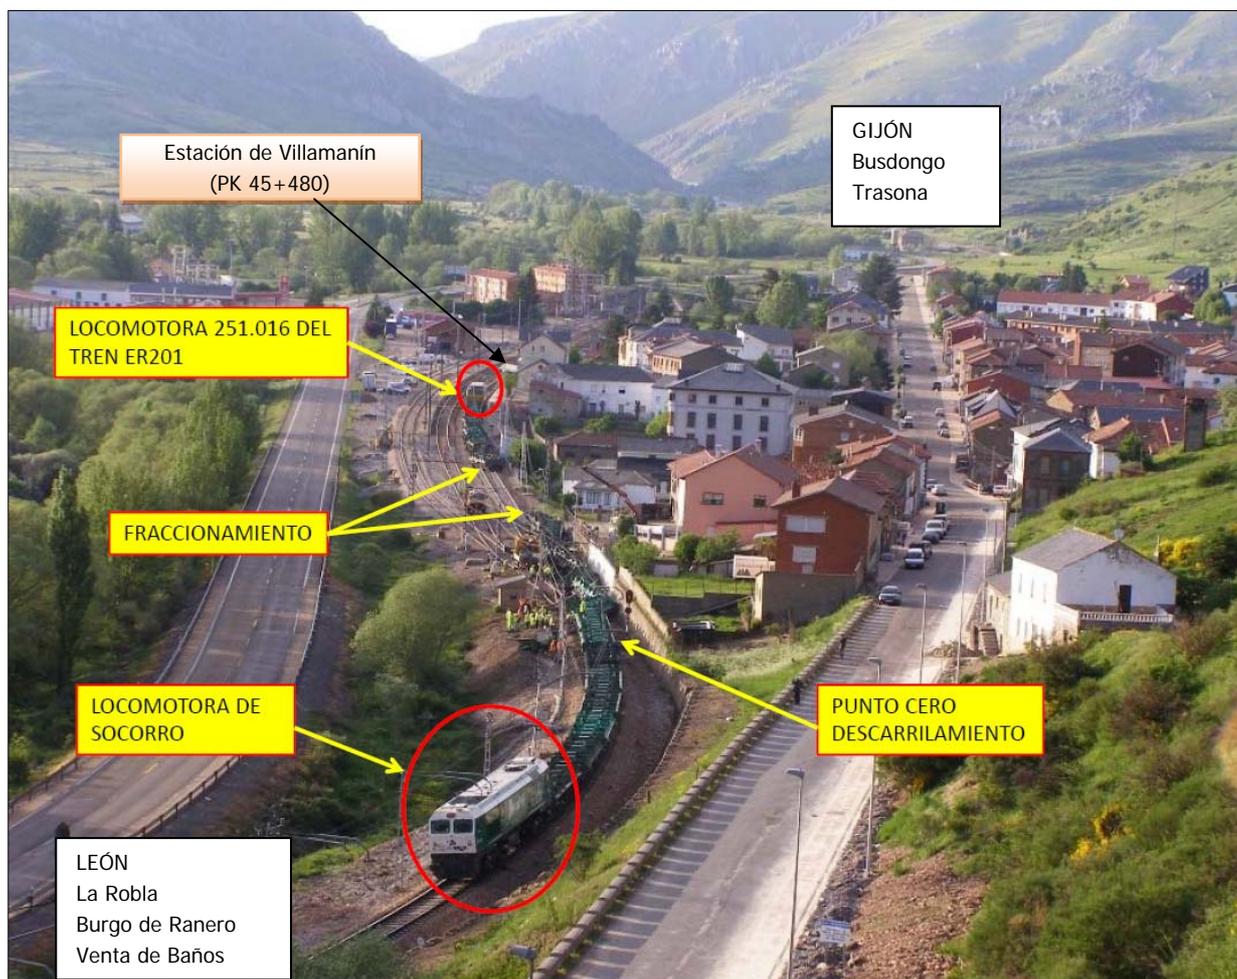
Croquis: (fuente Adif)

A unos quince metros de la señal mencionada, en plena curva de transición hacia la izquierda, sentido de la marcha, en el PK 45+104 y circulando a 75 km/h se produce el descarrilamiento del vagón que circulaba en 4º lugar y los vagones del 6º al 18º. Seguidamente se produce el fraccionamiento del tren entre los vagones que ocupaban la décima y undécima posición.

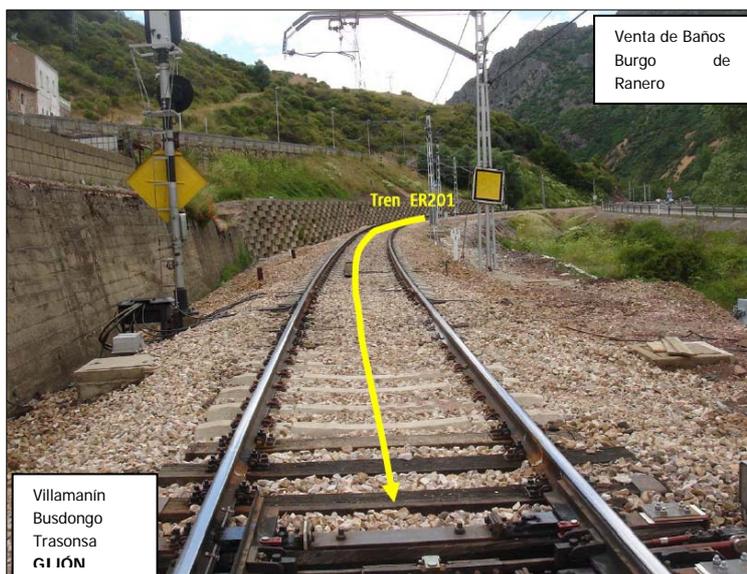
Tras el suceso, en la zona del bache existente se observa desnivelación longitudinal y falta de balasto, así como desplazamiento de la vía. Adicionalmente también se observa falta de balasto a la altura del PK 45+100, junto al inicio de los trabajos.

De la medición de los parámetros de vía, se deduce que existen sobreanchos, si bien dentro de tolerancia. También la vía presenta valores de peralte mayores a los teóricos pero dentro de tolerancia. Con respecto a la variación de peralte (cada 3 metros) la zona inmediata anterior al punto de descarrilamiento está fuera de tolerancia, pero por valores mínimos (1 mm).

Zona entre los PKs 45+100 y 45+120. Fuente Renfe Operadora.

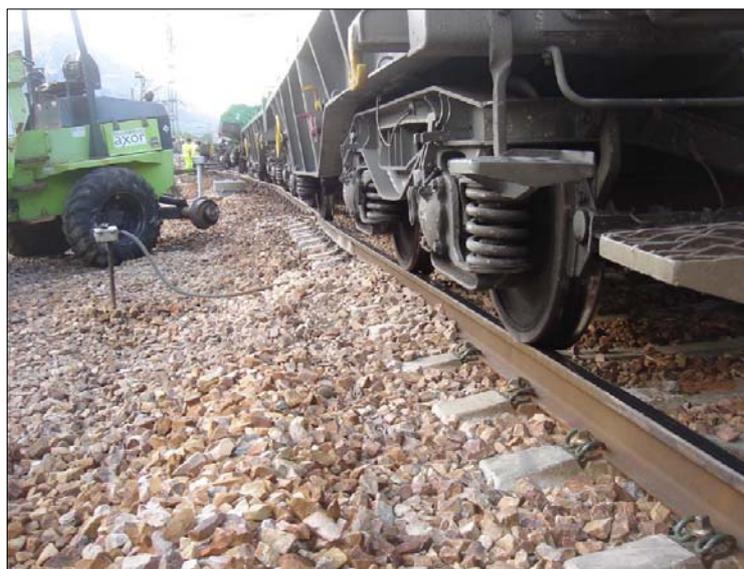
Desplazamiento de la vía en la zona de cambio de traviesas de hormigón a madera. Fuente: Renfe operadora.

El accidente fue debido a un fallo de la infraestructura, como consecuencia de la falta de balasto en la zona del descarrilamiento, debido a una incompleta ejecución de los trabajos de mantenimiento previstos, que permitió al paso de las circulaciones el desplazamiento de la vía, produciéndose una desalineación en ésta y el consiguiente descarrilamiento.

Destinatario final	Número	Recomendación
Dirección General de Ferrocarriles (DGF)	31/11-1	Ante la dispersión normativa, evaluar la conveniencia de redactar una norma sobre condiciones para la entrega de la vía tras la realización de trabajos en la misma, tanto si ésta se produce en condiciones normales como degradadas.
