Informe técnico A-014/2015

Accidente ocurrido a la aeronave
Hughes 369D, matrícula EC-LXF,
operada por HELITRANS PYRINEES, en el
mar 3 NM al este de Pinedo (Valencia)
el día 19 de mayo de 2015

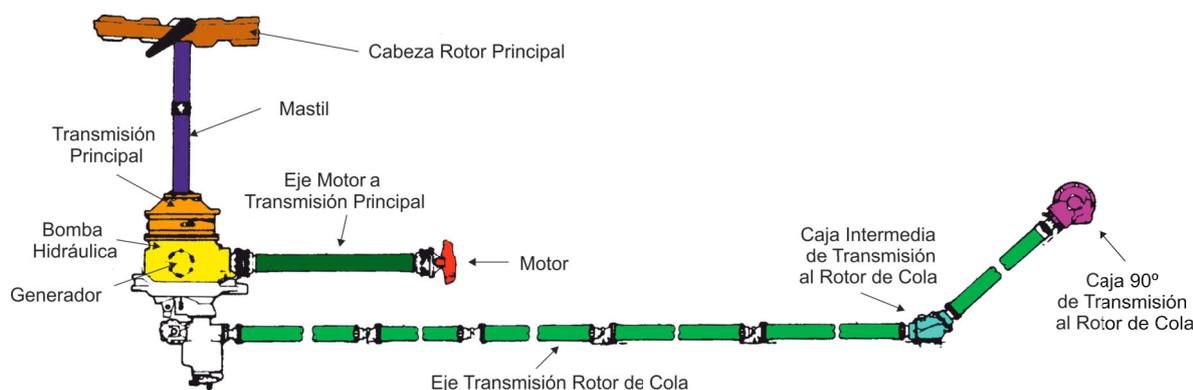
Figura 1. Esquema del sistema de transmisión del helicóptero

Basándose en las declaraciones de los ocupantes del helicóptero, la causa del accidente que parece más probable es una interrupción en la transmisión de potencia del motor a la caja de transmisión principal a través del eje que los une.

La potencia del motor se transmite a la transmisión principal a través de un eje. Esta potencia es transmitida a su vez por otro eje al rotor de cola o anti par. En el eje por el que el motor suministra la potencia está instalado el sistema de rueda libre. Éste es unidireccional y evita que en caso de parada del motor la transmisión principal arrastre al motor y de esta forma permita la maniobra de autorrotación.

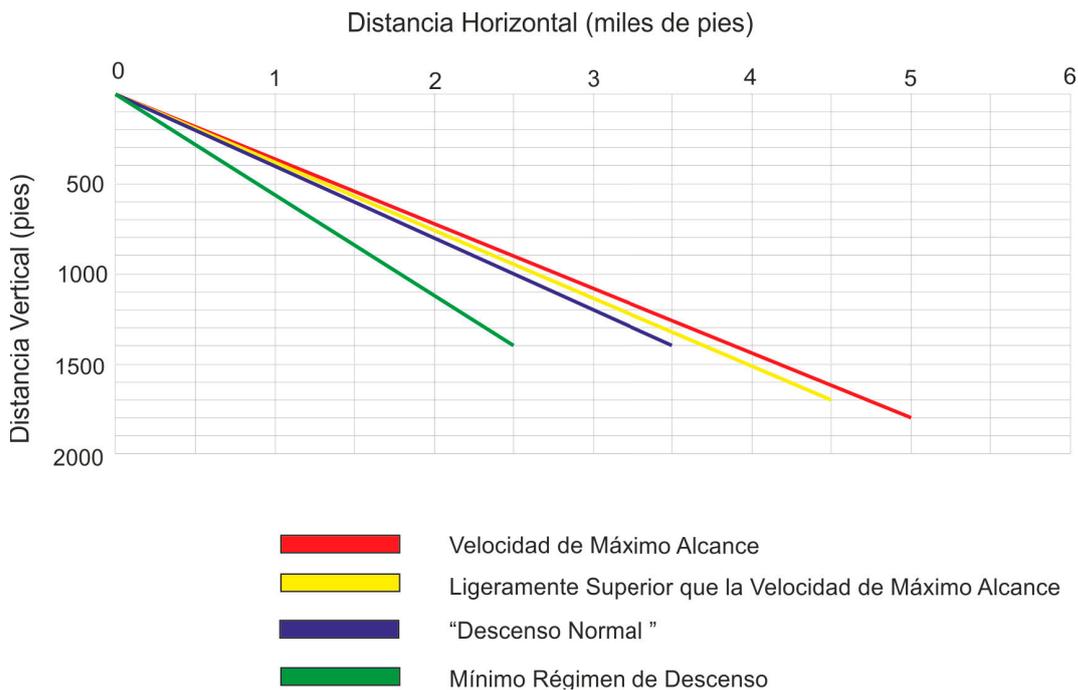
Figura 4. Ángulos de descenso.

Acorde a la traza radar del helicóptero, éste iba volando a 700 pies de altitud sobre el mar, lo que en la tabla podría equivaler a un rango entre 1300 y 2000 pies en distancia horizontal, dependiendo de la velocidad. Esto equivaldría a un rango de 0,2 a 0,33 NM. La variable del viento y cada modelo particular de helicóptero hacen variar este cálculo y por ello estos datos solo pueden servir como orientación.

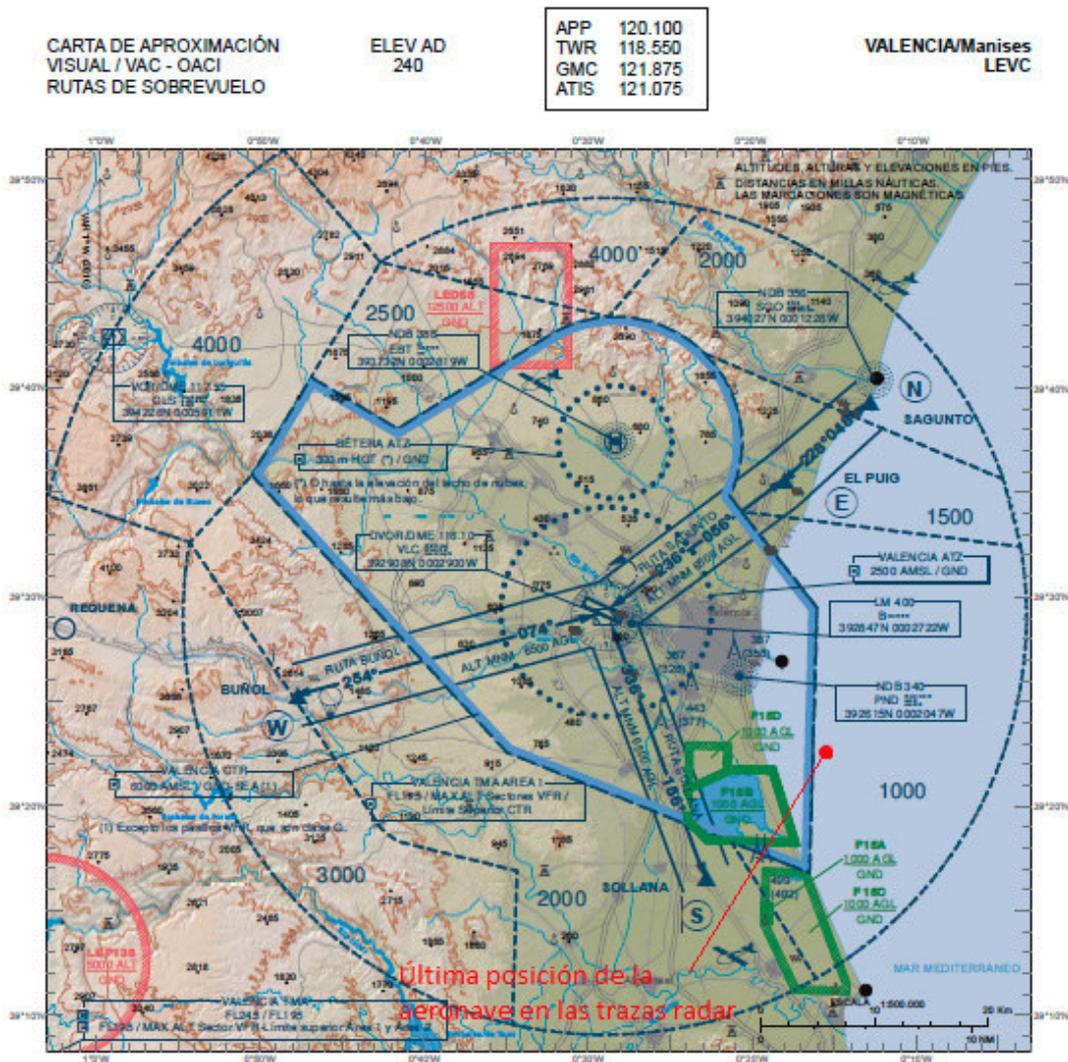
En la carta de la figura 5 se muestra la ubicación aproximada del helicóptero, según la última posición recogida en la traza radar. El sector visual en el que se encontraba el helicóptero en este momento tenía una altitud máxima de vuelo de 1000 ft. Según la traza radar el helicóptero estaba volando a 700 ft en el momento del fallo.
