COMISIÓN DE INVESTIGACIÓN
DE ACCIDENTES FERROVIARIOS

*Investigación del incidente
nº 0056/2010 ocurrido el 19.10.2010*

Informe final

INFORME FINAL SOBRE
EL INCIDENTE FERROVIARIO Nº 0056/2010
OCURRIDO EL DÍA 19.10.2010
ENTRE LAS ESTACIONES DE GIJÓN Y SOTIELLO (ASTURIAS)

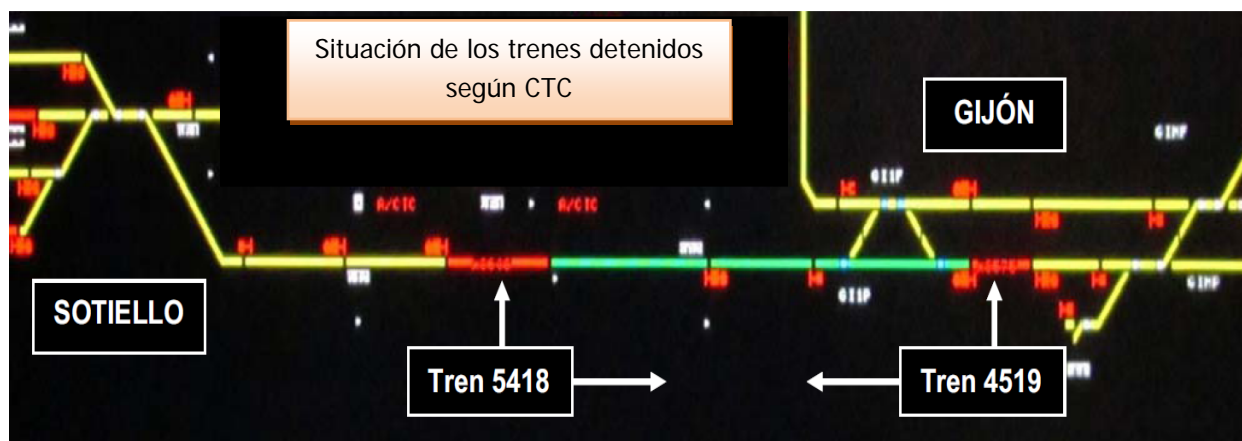
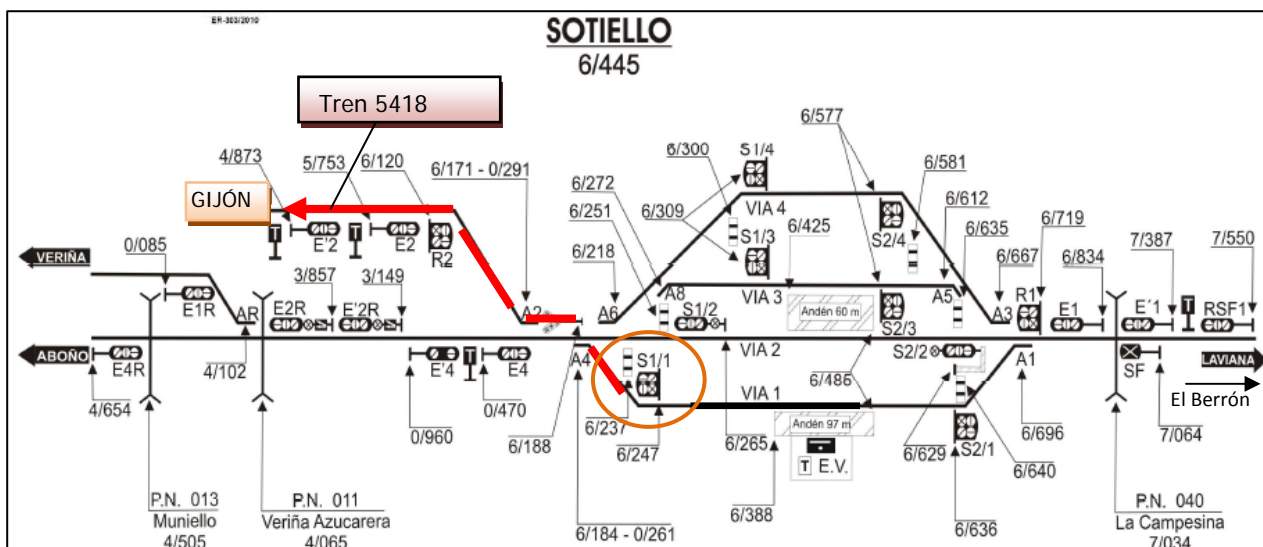
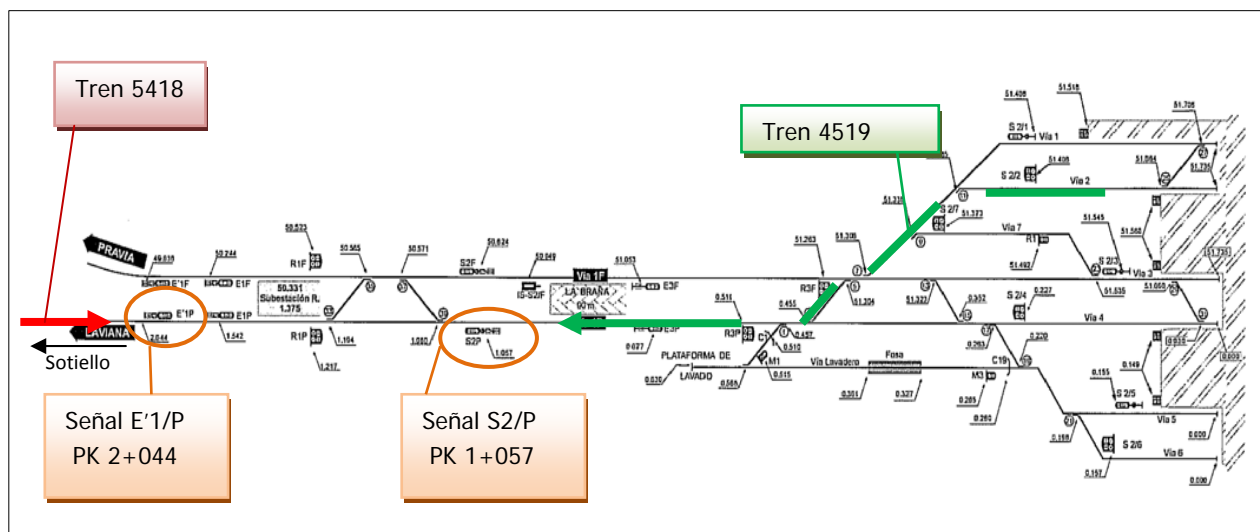
Croquis (fuente Feve):

El tren 4519 se detiene antes de rebasar la señal S2/P y el tren 5418 antes de hacerlo con la señal E'1/P. Los trenes quedan enfrentados a una distancia de 1475 metros.

Los trenes quedan enfrentados a una distancia 1475 metros.

El conato de colisión tuvo su origen al autorizar el personal responsable de la circulación el rebase de la señal S2/P al tren 4519 hacia un cantón ocupado por el tren 5418.
