COMISIÓN DE INVESTIGACIÓN
DE ACCIDENTES FERROVIARIOS

Informe final

INFORME FINAL SOBRE
EL INCIDENTE FERROVIARIO Nº 0023/2011
OCURRIDO EL DÍA 16.05.2011
A LA ENTRADA DE LA ESTACIÓN DE LOS GAVILANES (MADRID)

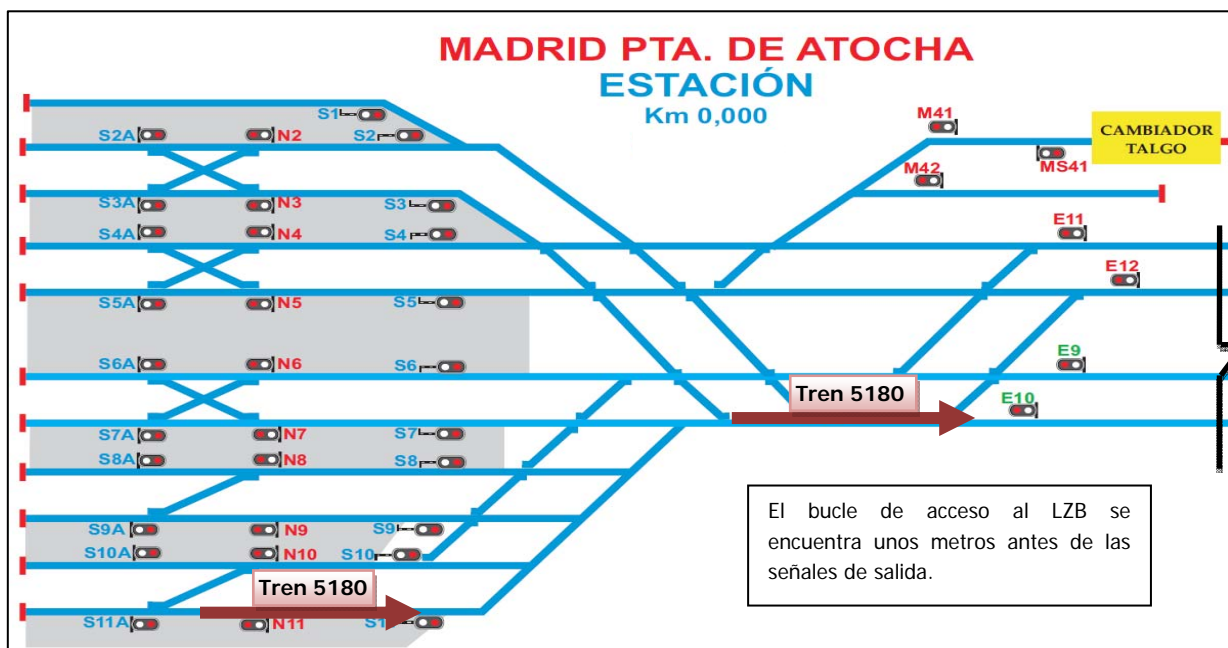
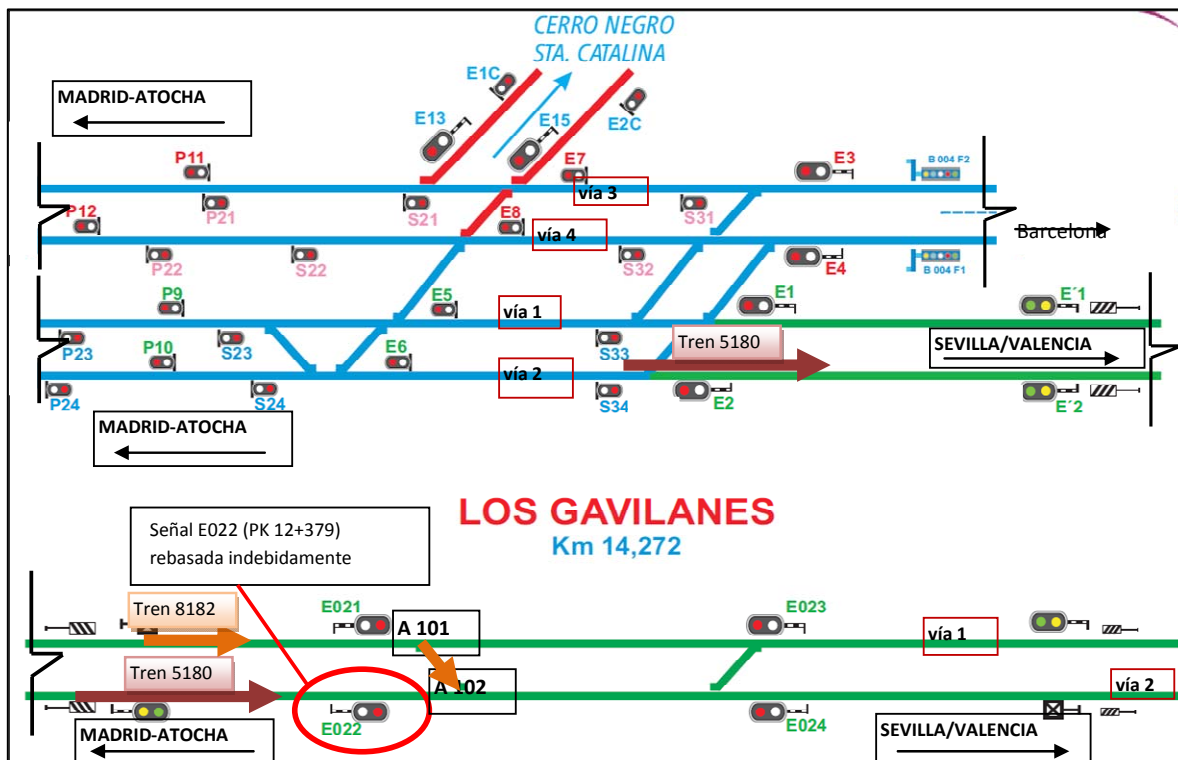
Croquis:

En el momento en que el tren 5180 rebasa la señal E022 el tren 8182 se encuentra en el desvío 101/102, por lo que se produce un conato de colisión. No obstante el tren 5180 queda parado a una distancia de 1.366 metros de la aguja 102.

El incidente tuvo su origen en el rebase indebido por el tren de alta velocidad 5180 de la señal de entrada E022, que ordenaba parada, por incumplimiento de las órdenes dadas por la señal al personal de conducción. Como factor coadyuvante hay que mencionar el no funcionamiento del sistema de bloqueo automático (LZB), ni del ASFA Digital.

Destinatario final	Número	Recomendación
Adif y Renfe Operadora	23/11-1	Implantar las medidas necesarias para que las comunicaciones con el personal de conducción en cabina se realicen de forma reglamentaria, con el fin de evitar posibles distracciones, especialmente cuando se circula en condiciones degradadas.
