COMISIÓN DE INVESTIGACIÓN
DE ACCIDENTES FERROVIARIOS

*Investigación del incidente
nº 0033/2010 ocurrido el 05.07.2010*

INFORME FINAL SOBRE
EL INCIDENTE FERROVIARIO Nº 0033/2010
OCURRIDO EL DÍA 05.07.2010
EN LA ESTACIÓN DE MÓSTOLES – EL SOTO (MADRID)

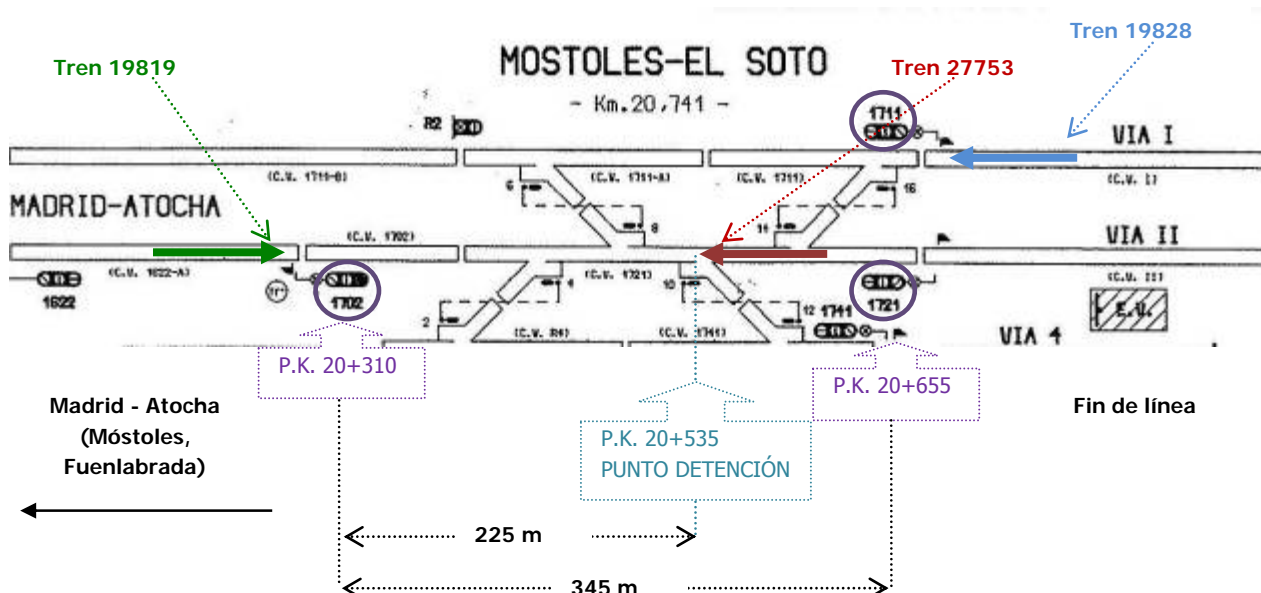
Croquis lugar del incidente

La maniobra de material vacío (procedente del tren de cercanías 27753), al llegar a la señal de salida 1721 - en indicación de parada - rebasa dicha señal y recorre 120 metros, antes de que el maquinista actúe sobre el manipulador del freno, quedando parado a 225 metros del tren 19819.
