COMISIÓN DE INVESTIGACIÓN
DE ACCIDENTES FERROVIARIOS

*Investigación del incidente
nº 0045/2012 ocurrido el 15.06.2012*

INFORME FINAL SOBRE
EL INCIDENTE FERROVIARIO Nº 0045/2012
EN LA ESTACIÓN DE ARÉVALO (ÁVILA)

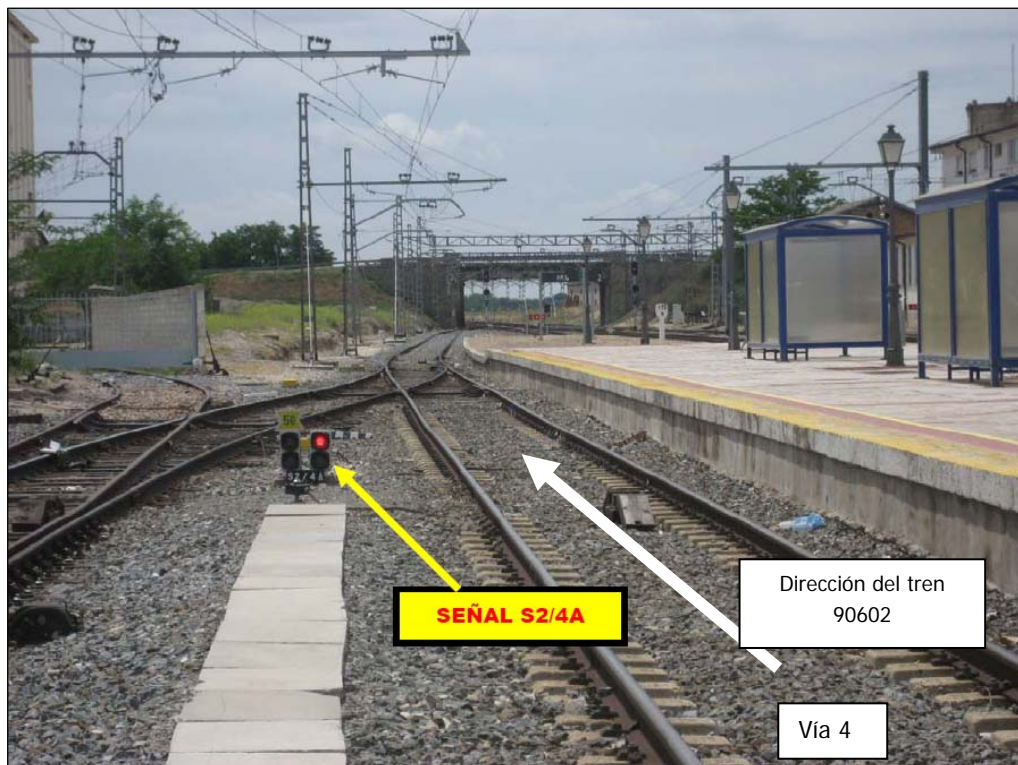
Vista de la señal S2/4 A (Fuente Renfe operadora)

- A las 07:15:00 horas el tren 82202 continúa circulando entre Arévalo y Sanchidrián. El tren 90602 rebasa la S2/4A que se encuentra en parada.
- A las 07:15:27 horas, el tren 82202 sigue circulando entre Arévalo y Sanchidrián. El tren 90602 libera por cola los circuitos de las agujas antes mencionados estando el tren en la vía 4 y sin tener establecido itinerario de salida de dicha vía.

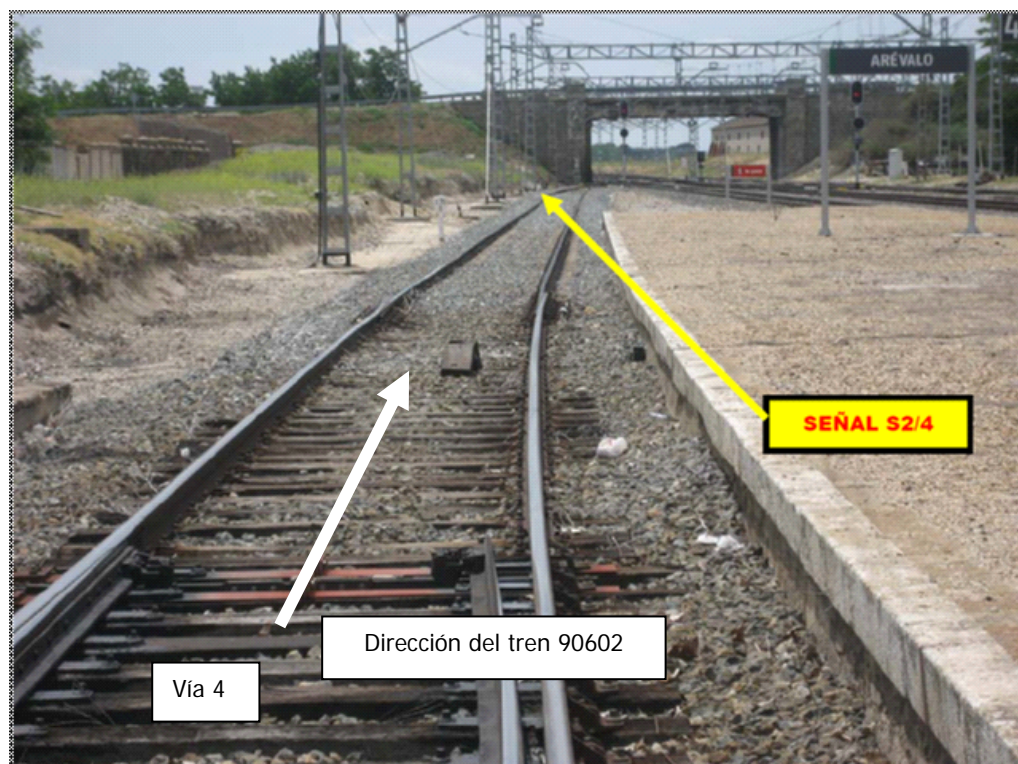
Vista de la señal S2/4. (Fuente Renfe Operadora)

- A las 07:15:43 horas, el tren 82202 continúa circulando entre Arévalo y Sanchidrián. El tren 90602 rebasa la señal S2/4 en parada, ocupando el circuito de vía contiguo a esta señal y sin tener establecido itinerario de salida de la vía 4.
