*Investigación del accidente  
nº 0060/2014 ocurrido el 09.11.2014*

*Informe final de la CIAF*

INFORME FINAL DE LA CIAF (IF)  
SOBRE EL ACCIDENTE FERROVIARIO Nº 0060/2014  
OCURRIDO EL DÍA 09.11.2014  
EN EL PASO A NIVEL CLASE A (PK 130+742) ENTRE EL  
APEADERO DE LOS MILANOS Y LA ESTACIÓN DE CALAÑAS (HUELVA)

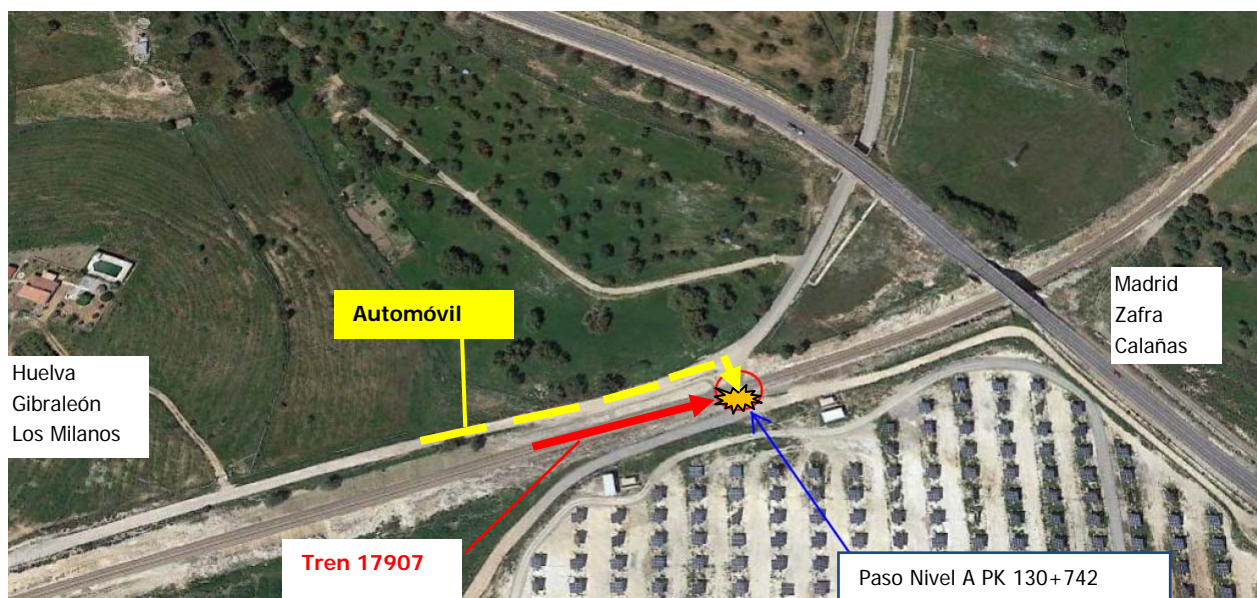
Croquis:

Al acercarse al PN clase A, en el PK 130+742 de la línea 512 Zafra – Huelva Cargas, próximo a la estación de Calañas, un vehículo de carretera circula por un camino paralelo a la vía por el lado izquierdo y en el mismo sentido de circulación del tren. A continuación el vehículo accede al paso a nivel de izquierda a derecha (según el sentido de circulación). El maquinista hace uso del silbato y aplica freno de urgencia. Se produce el arrollamiento del vehículo de carretera, saliendo éste despedido hacia el lado derecho de la vía.

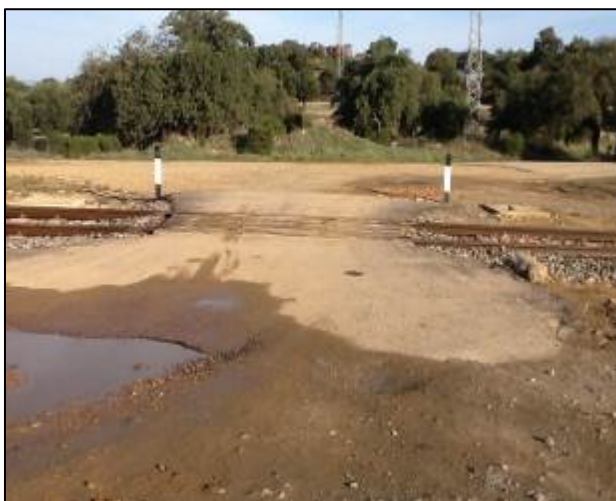
En cuanto a lo establecido en el artículo 9.2. de la citada orden relativo a "Señalización a la carretera o camino", el paso a nivel incumplía dicho artículo al carecer totalmente de señalización fija vertical y horizontal.

*Acceso al paso a nivel por el lado derecho, según el sentido de la marcha del tren.*

La señalización de carretera del citado paso a nivel no cumple lo dispuesto en el artículo 9.2, de la citada Orden FOM, pues el día del suceso no disponía de ningún tipo de señalización fija vertical ni horizontal.

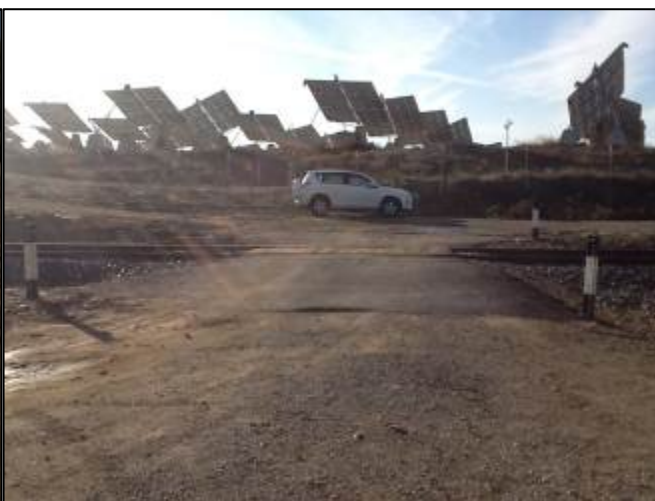
*Acceso al paso a nivel, lado izquierdo, según el sentido de la marcha del tren.*

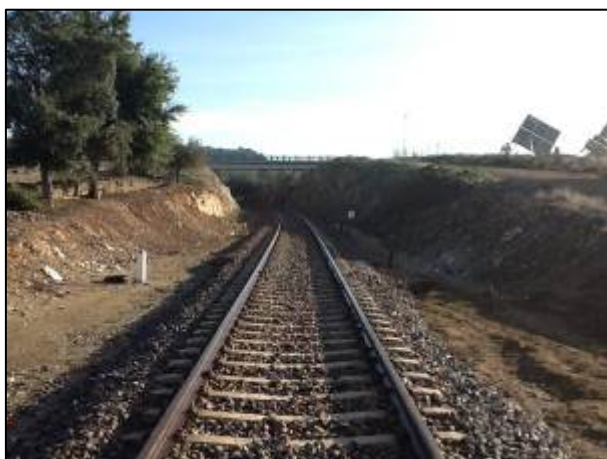
*Vista desde el paso a nivel hacia el lado Madrid.*

En los dos cuadrantes del lado Madrid la distancia de visibilidad real es inferior a la distancia de visibilidad técnica, pero a su vez el momento de circulación AxT es inferior a 100, por lo que no hay que establecer un sistema de protección de clase B.

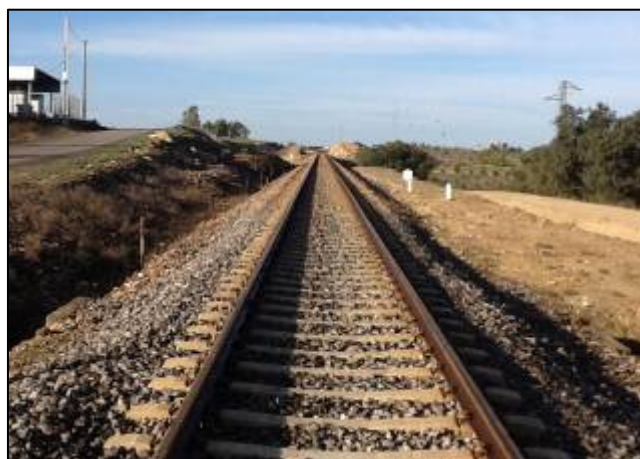
*Vista desde el paso a nivel hacia el lado Huelva.*

El paso a nivel dispone de una distancia de visibilidad real de 400 metros hacia el lado Huelva (por los dos accesos). Hacia el lado Madrid desde el acceso izquierdo, según el sentido de circulación del tren, se dispone de una distancia de visibilidad real de 90 metros, y por el acceso derecho de 130 metros. Así pues, por el lado por el que accede el vehículo accidentado disponía de una visibilidad de 400 metros.

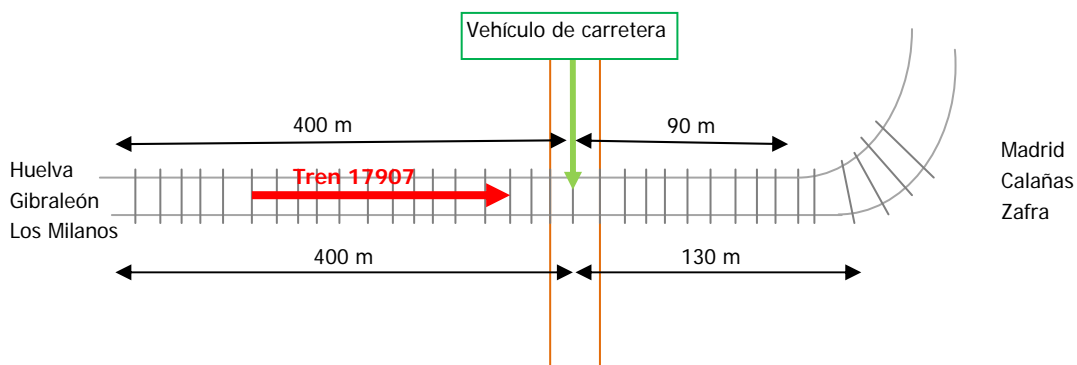
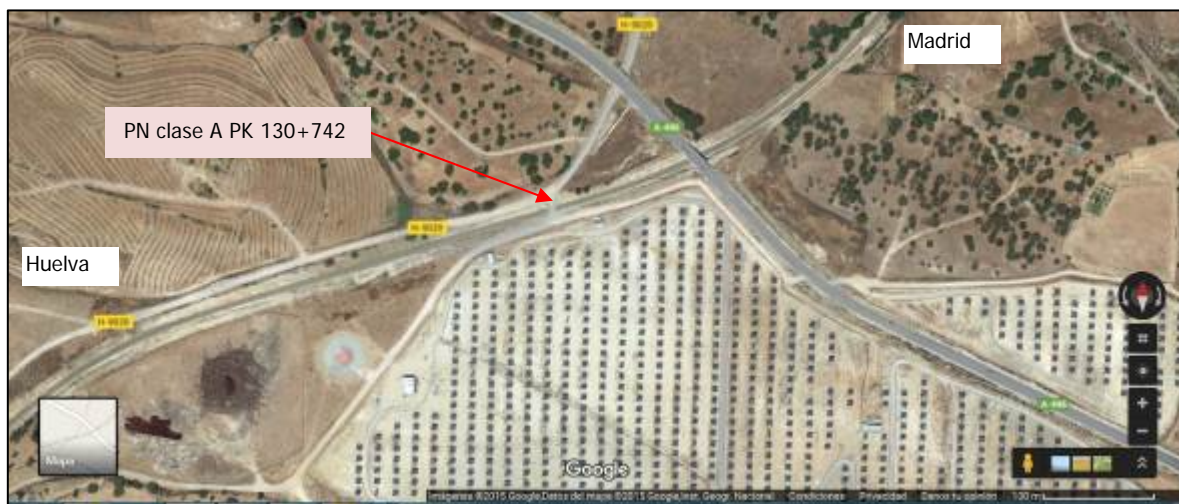
Por otro lado, la distancia de visibilidad técnica de este paso es de 296 metros (vía única y velocidad máxima de 100 km/h).

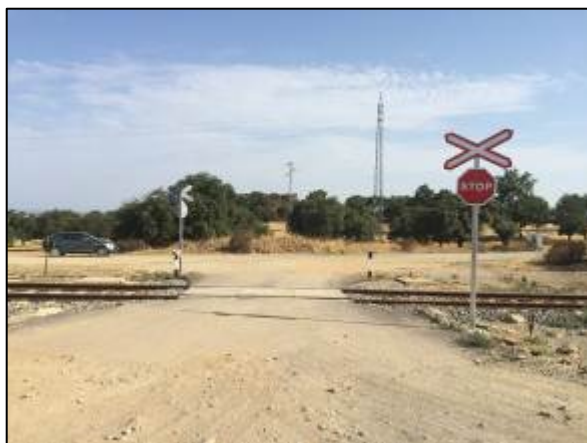
En julio de 2015 se realizó una visita al paso a nivel por personal de la CIAF para el reconocimiento del estado de la señalización. Se pudo constatar que únicamente se han colocado sendas señales de STOP y el "aspa" de paso a nivel a cada lado de los accesos al mismo, por lo que la señalización de la carretera sigue sin cumplir lo dispuesto en dicha orden FOM (artículo 9.2).

Acceso al paso por el margen izquierdo, según el sentido de circulación del tren.

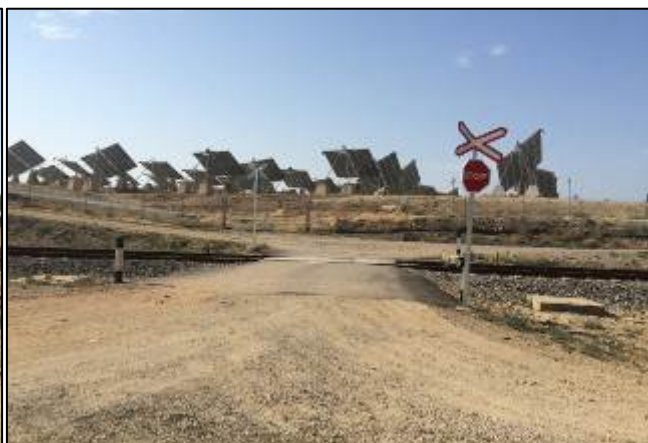
Acceso al paso por el margen derecho, según el sentido de circulación del tren.
