COMISIÓN DE INVESTIGACIÓN
DE ACCIDENTES FERROVIARIOS

Informe final

INFORME FINAL SOBRE
EL INCIDENTE FERROVIARIO Nº 0060/2013
OCURRIDO EL DÍA 05.09.2013
EN PLENA VÍA ENTRE BOO Y MORTERA (CANTABRIA)

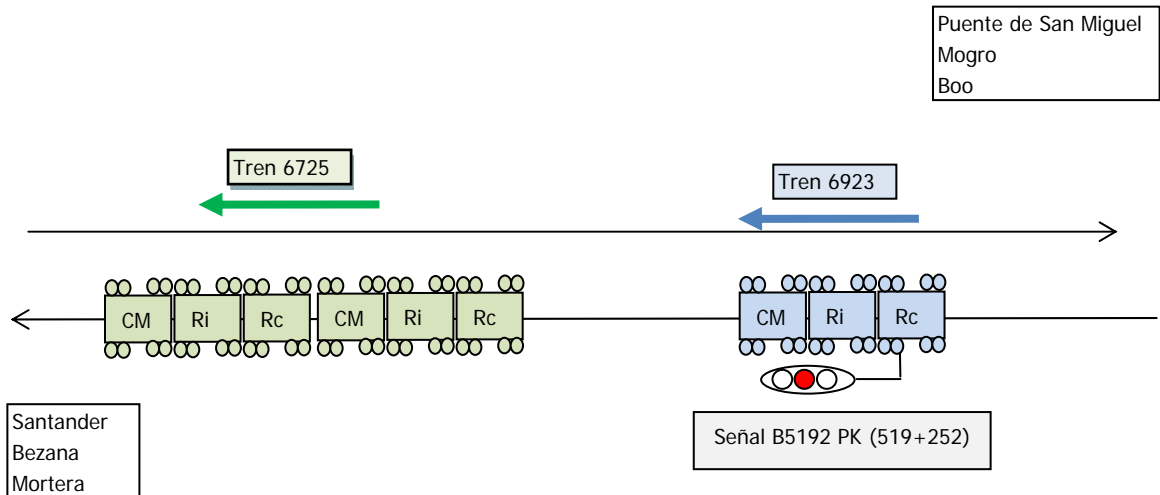
Croquis:

El tren 6923 rebasó la señal B5192 en 48 metros, quedando distanciado del tren 6725 en 198 metros.

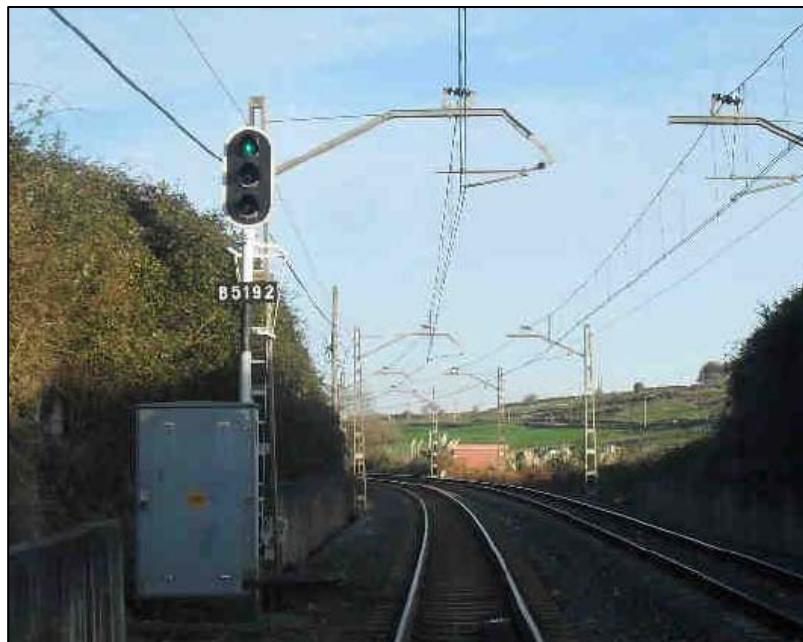
La señal intermedia B5192 (PK 519+252) es alta de tres focos y está dotada de baliza previa y de pie de señal, está situada en una curva a la izquierda de radio aproximado de 300 metros, según el sentido de la marcha.

Señal intermedia B5192. (Fuente: Adif)

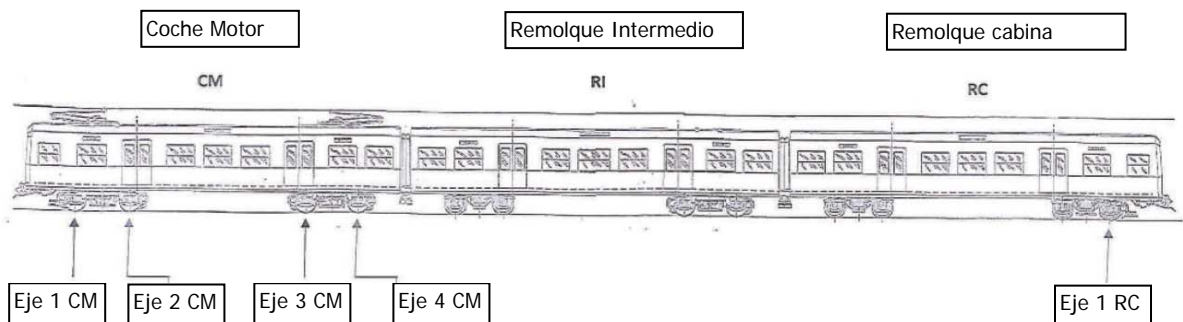
Según las Especificaciones de la ETI de CMS, clausula 3.1.4, del Anexo A: los volúmenes de arena eyectados para velocidad inferiores a 140 km/h deben de ser entre 400 gramos y 500 gramos en 30 segundos.

Teniendo en cuenta esta especificación, los volúmenes de arena vertidos durante la prueba realizada en los talleres de Renfe Operadora son superiores a los que marca la especificación técnica, ya que los volúmenes eyectados en el taller de Renfe abarcan un tiempo de 10 segundos y los volúmenes de comparación de la especificación marcan un tiempo de 30 segundos.

En resumen: se aprecia un arenado continuo y excesivo para el lento movimiento de los trenes 6725/6727 que circulaban acoplados.

Se procedió a la revisión del sistema de arenado de la serie 3800 y como mejora se consideró la implantación de un sistema de corte de arenado automático cuando el vehículo circule a una velocidad inferior a 12 km/h (ya que hasta este momento el corte se producía cuando la velocidad era inferior a 3 km/h). La modificación se realizó en un prototipo instalado en la unidad 3811, verificándose el día 10.12.2013 la correcta funcionalidad de este corte de arenado. A fecha de este informe este sistema está implantado en toda la serie 3800. El arenado manual sigue vigente a criterio del maquinista.

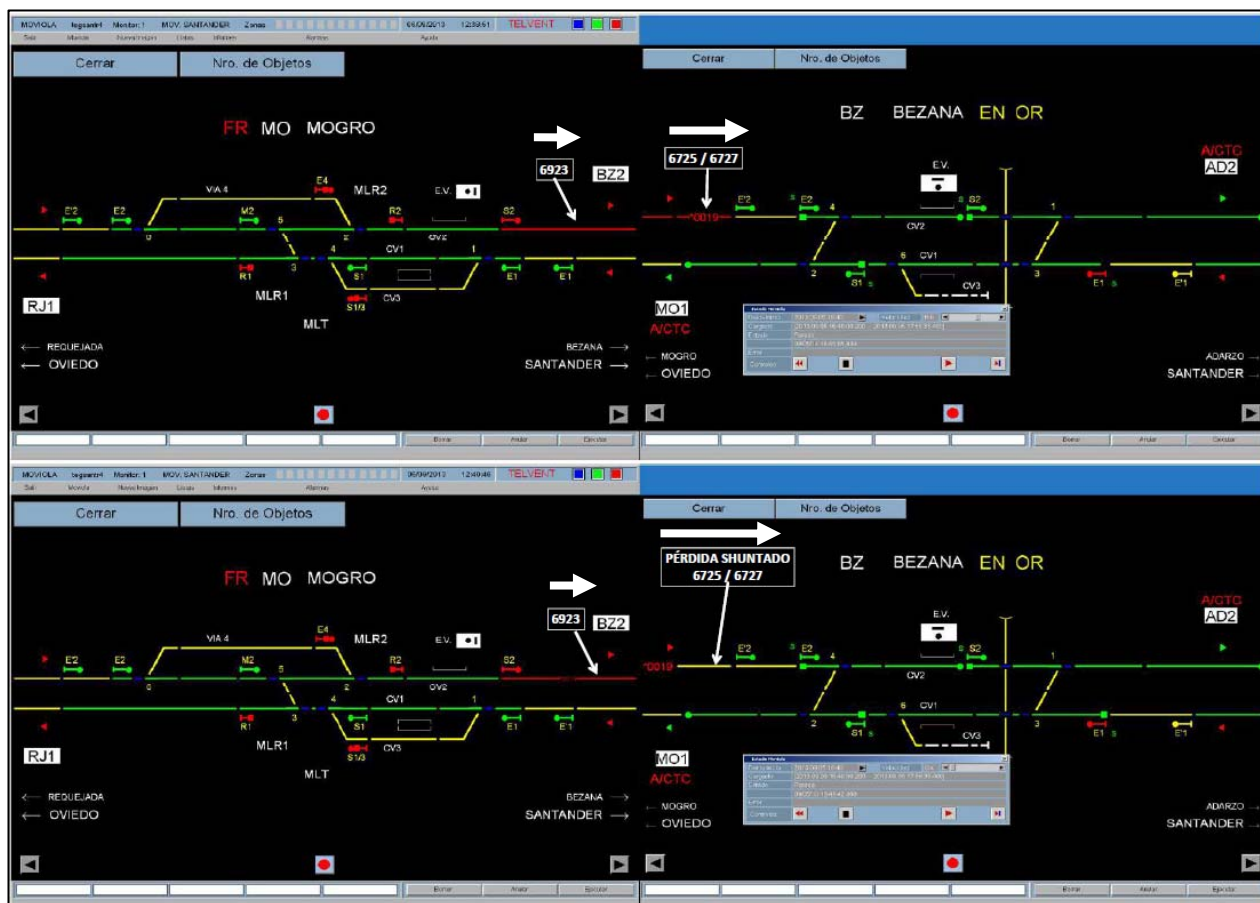
Del videográfico del CTC de Santander se comprueba dos pérdidas de shuntado [una de ellas es la que afecta al rebase] en el circuito de vía P2/2, ocupado por el tren 6725 [lo que propició la apertura de la señal B5192].

Detalle de la moviola del CTC de Santander, en el que se aprecia uno de los dos momentos en los que se produjo falta de shuntado en el circuito de vía ocupado por el tren 6725. (Fuente: Adif).

Debido al exceso de arena sobre los carriles se producen dos pérdidas de shuntado en el circuito de vía ocupado por el tren 6725 y protegido por la señal B5192. Una de estas pérdidas es la que dio origen al rebase de la señal.

Se suspendió por parte de la Gerencia de Área de Seguridad en la Circulación de Adif la sucesión automática de trenes entre las estaciones de Mogro y Bezana desde el viernes 13 de septiembre de 2013. Asimismo se cursó aviso a la empresa Alstom para una revisión urgente de los enclavamientos de Mogro, Bezana y el puesto de bloqueo que controla la señal B5192. El 17 de septiembre, tras realizarse la reparación de la avería y realizar pruebas que verifican el correcto funcionamiento de las instalaciones, se reanudó la circulación de trenes con sucesión automática de los mismos entre Mogro y Bezana.

Por otro lado Adif estudió posibles actuaciones para mitigar el riesgo del fallo detectado en este relé, planteando la posibilidad de asumir este control de secuencia de paso por parte de los enclavamientos electrónicos en Cabezón de la Sal, Santander, Bezana y Orejo, reemplazando los relés que realizan dicho control por software, al permitirlo la instalación existente. Una vez diseñada y aceptada la solución, la Jefatura de Gestión de Instalaciones de Adif inició los trámites para proceder a realizar dicho cambio, que entró en servicio el 28 de noviembre de 2013.
