COMISIÓN DE INVESTIGACIÓN  
DE ACCIDENTES FERROVIARIOS

*Investigación del accidente  
nº 0062/2010 ocurrido el 10.11.2010*

*Informe final*

INFORME FINAL SOBRE  
EL ACCIDENTE FERROVIARIO Nº 0062/2010  
OCURRIDO EL DÍA 10.11.2010  
EN LA ESTACIÓN DE BETANZOS - INFESTA (A CORUÑA)

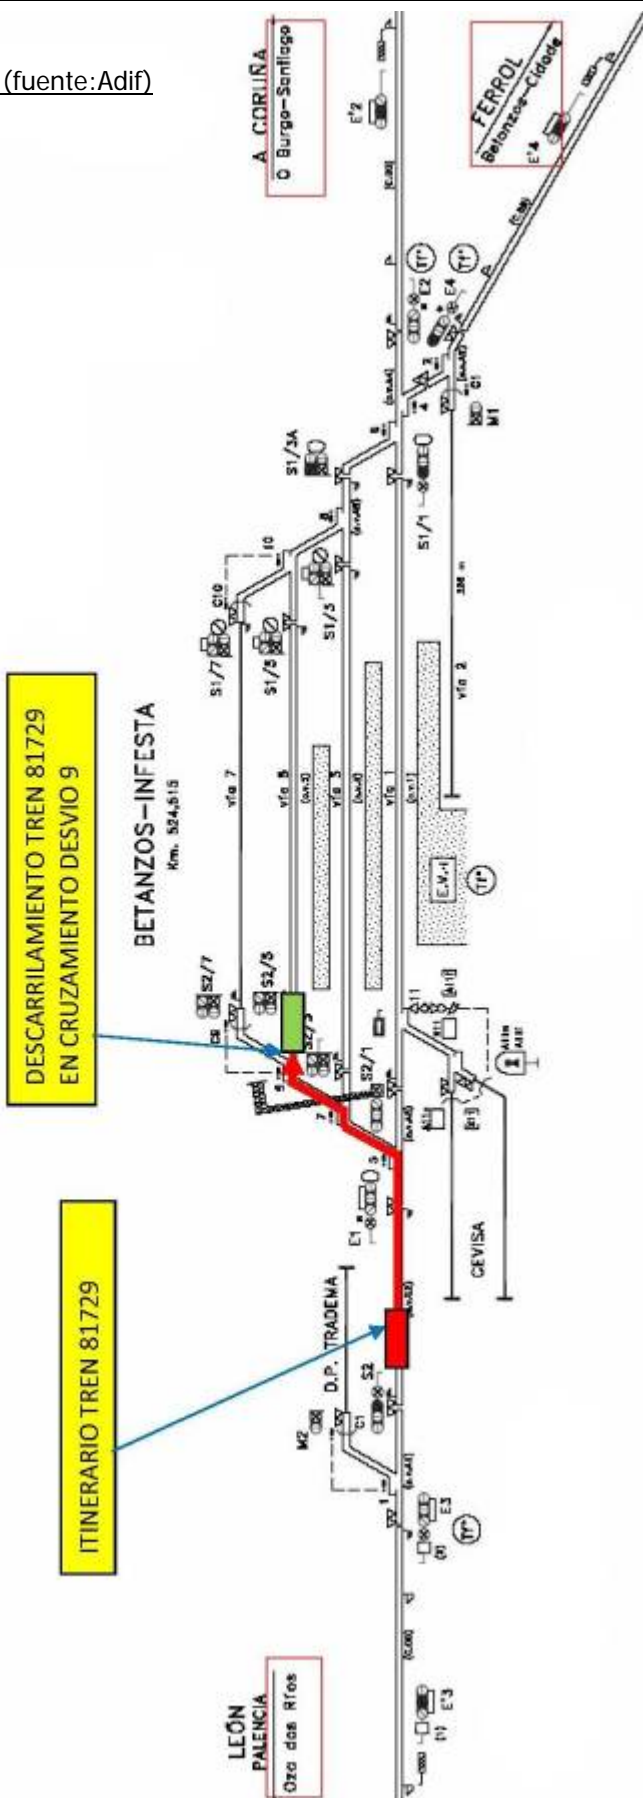
Croquis del lugar del accidente (fuente: Adif)

El día 10 de noviembre de 2010, a las 18:20 horas se produce el descarrilamiento de cinco ejes de la locomotora que remolcaba el tren de mercancías 81729 (parte de su carga, compuesta por mercancías peligrosas), de la empresa ferroviaria Renfe Operadora, en el P.K. 524+416 de la línea 800 A Coruña - León, en la estación Betanzos-Infesta (A Coruña), a la altura del cruzamiento del cambio 9.
