COMISIÓN DE INVESTIGACIÓN
DE ACCIDENTES FERROVIARIOS

Informe final

INFORME FINAL
SOBRE EL ACCIDENTE FERROVIARIO Nº 0026/2010
OCURRIDO EL DÍA 23.05.2010
ENTRE POZUELO Y MADRID-PRÍNCIPE PÍO

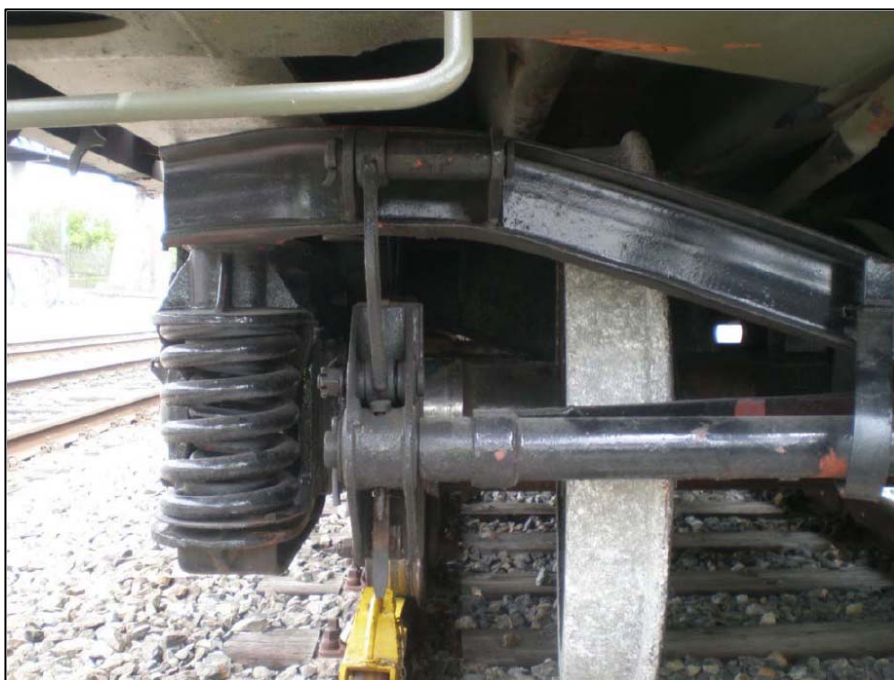
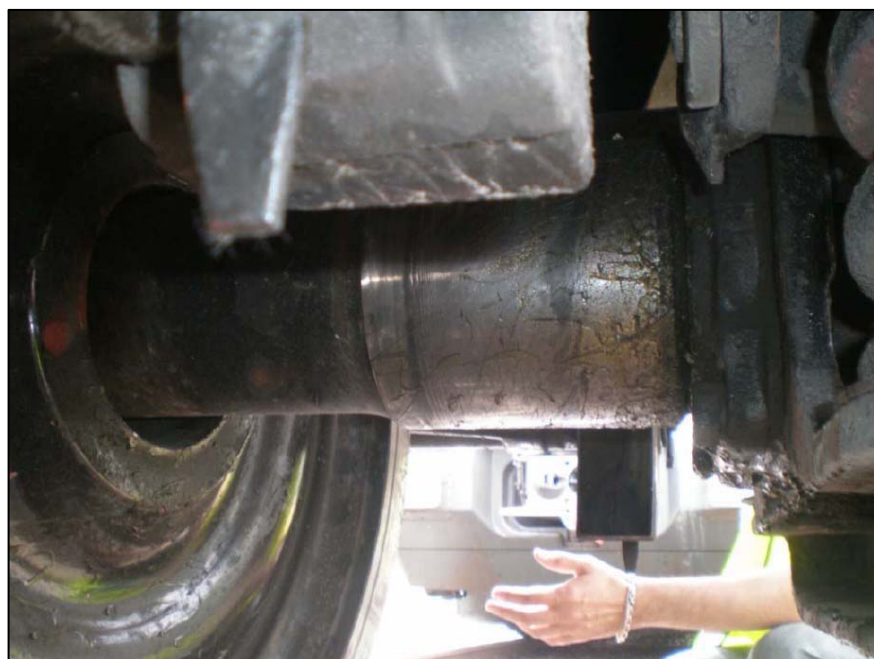
La rueda derecha, sentido de la marcha, del primer eje del bogie se encuentra fuera de la zona de calado en el eje y desplazada 45 centímetros hacia el interior.

Rueda decalada. Fuente (Adif)

Los valores no conformes del aprieto y presión de calado en la rueda derecha son consecuencia del incremento del diámetro medio del centro de rueda, que pasa de 184,05 mm (según registros documentales en la operación de calado en taller) a 184,25 mm (según medición *in situ* tras el suceso). Este incremento puede ser consecuencia de un error en el proceso de calado (posiblemente por un error en la medición o en el aparato con que se realiza) o bien por una posible pérdida de material en el cubo de rueda producida por el giro de ésta sobre la zona de calado del eje durante el decalado, si bien esta última posibilidad es poco probable.

El accidente tuvo su origen en el decalado de la rueda derecha del primer eje, del primer bogie, del vagón-plataforma duodécimo de la composición, probablemente por mal calado de dicha rueda, sin poder determinarse la causa del mismo.

-Se realizan ahora las operaciones de torneado de cubos de rueda y zona de calado del eje de forma que se consiga la mayor presión posible dentro de los límites establecidos. Se están obteniendo valores de presión de calado próximos al límite superior.

Destinatario final	Número	Recomendación
Adif	26-10/1	Realizar auditoría, externa a Siderúrgica Requena, S.A., en los aspectos relativos a: 1. Documentación aplicada al calado de ruedas y su control de calidad. 2. Verificar el estado, el control y la calibración de los medios de mecanizado, calado y sistemas de medición.

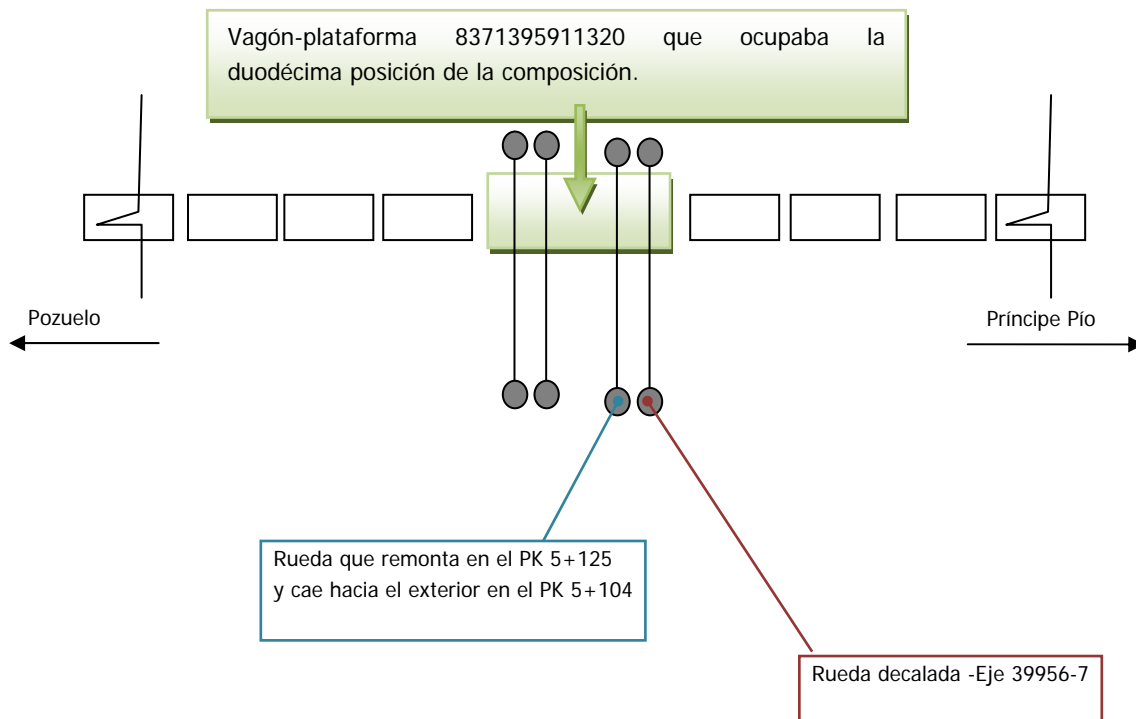
Se reconoció la vía, y se encuentra el remonte de la pestaña de la rueda derecha del segundo eje del bogie en el P.K. 5+125 y su posterior caída hacia el exterior en el P.K. 5+114, produciendo el descarrilamiento de las ruedas del lado izquierdo del bogie hacia el interior de la vía y circulando descarrilado 2.186 metros, hasta su detención en el P.K. 2+928.
