COMISIÓN DE INVESTIGACIÓN
DE ACCIDENTES FERROVIARIOS

*Investigación del accidente
nº 0012/2013 ocurrido el 31.01.2013*

INFORME FINAL SOBRE
EL ACCIDENTE FERROVIARIO Nº 0012/2013
OCURRIDO EL DÍA 31.01.2013
ENTRE LAS ESTACIONES DE UNQUERA Y PESUÉS (CANTABRIA)

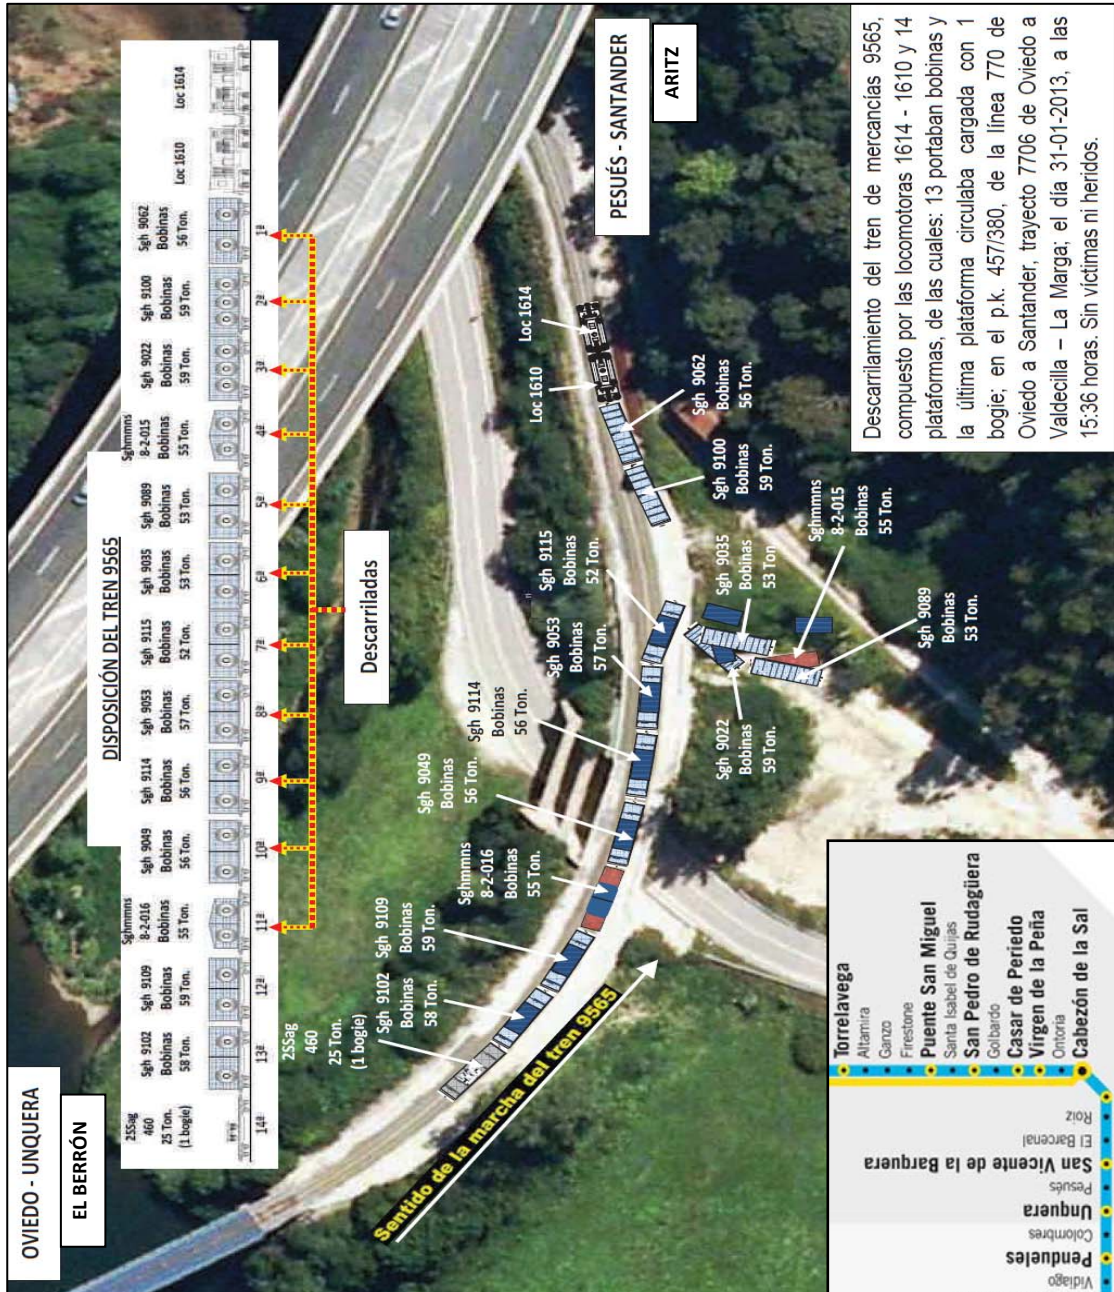
Croquis (fuente: Adif):

Descarrilamiento del tren de mercancías 9565, compuesto por las locomotoras 1614 - 1610 y 14 plataformas, de las cuales: 13 portaban bobinas y la última plataforma circulaba cargada con 1 bogie; en el p.k. 457/380, de la línea 770 de Oviedo a Santander, trayecto 7706 de Oviedo a Valdecilla - La Marga; el día 31-01-2013, a las 15:36 horas. Sin víctimas ni heridos.

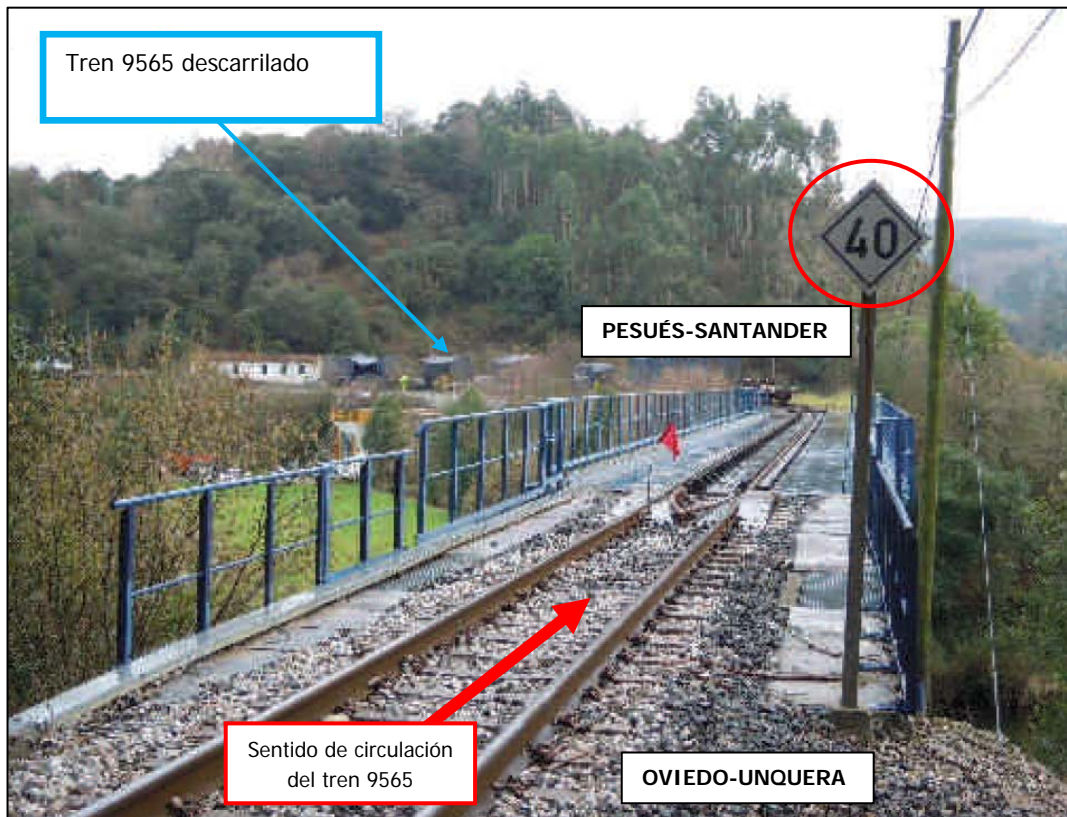
Tren descarrilado 9565 al fondo y limitación de velocidad a 40 km/h.
(Fuente: Adif)

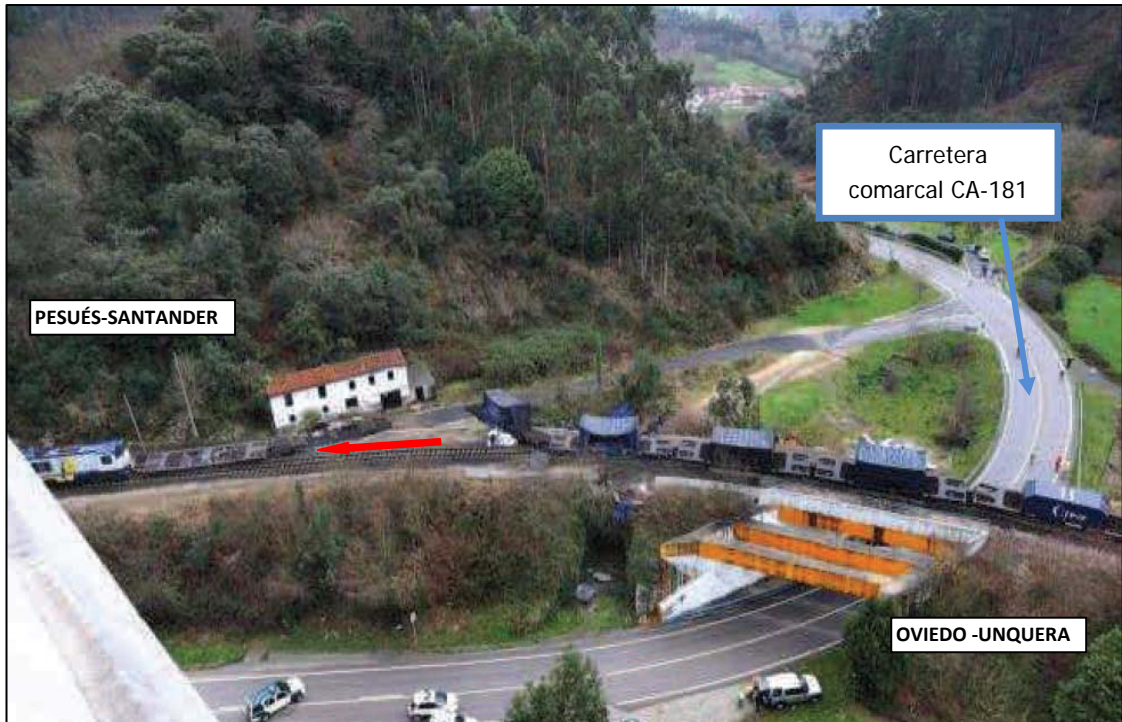
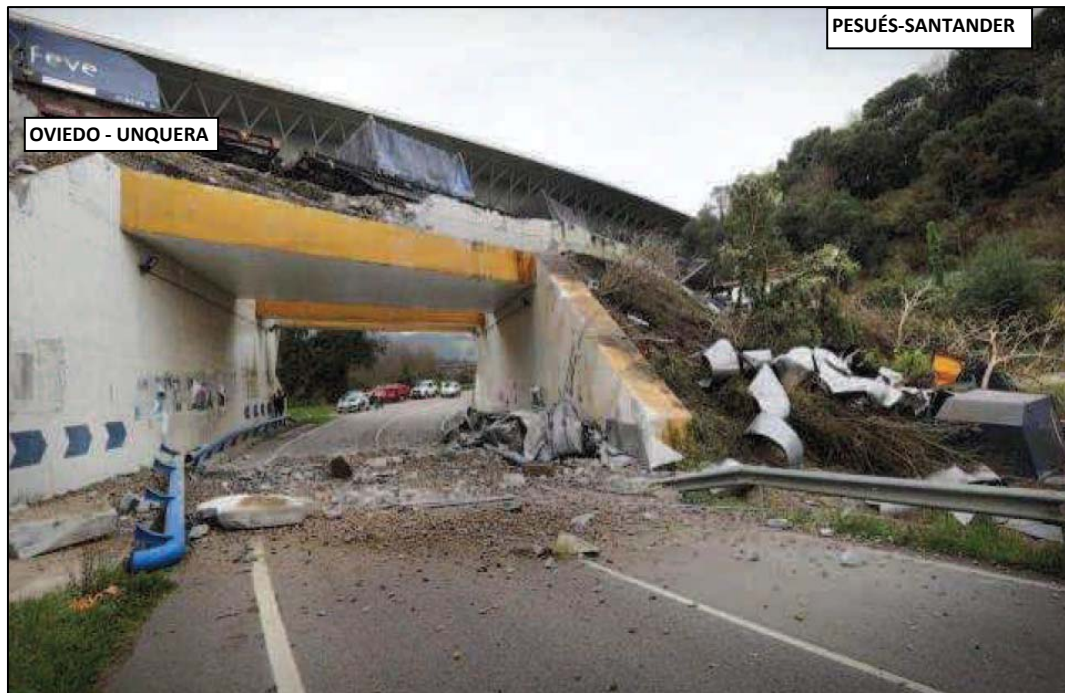
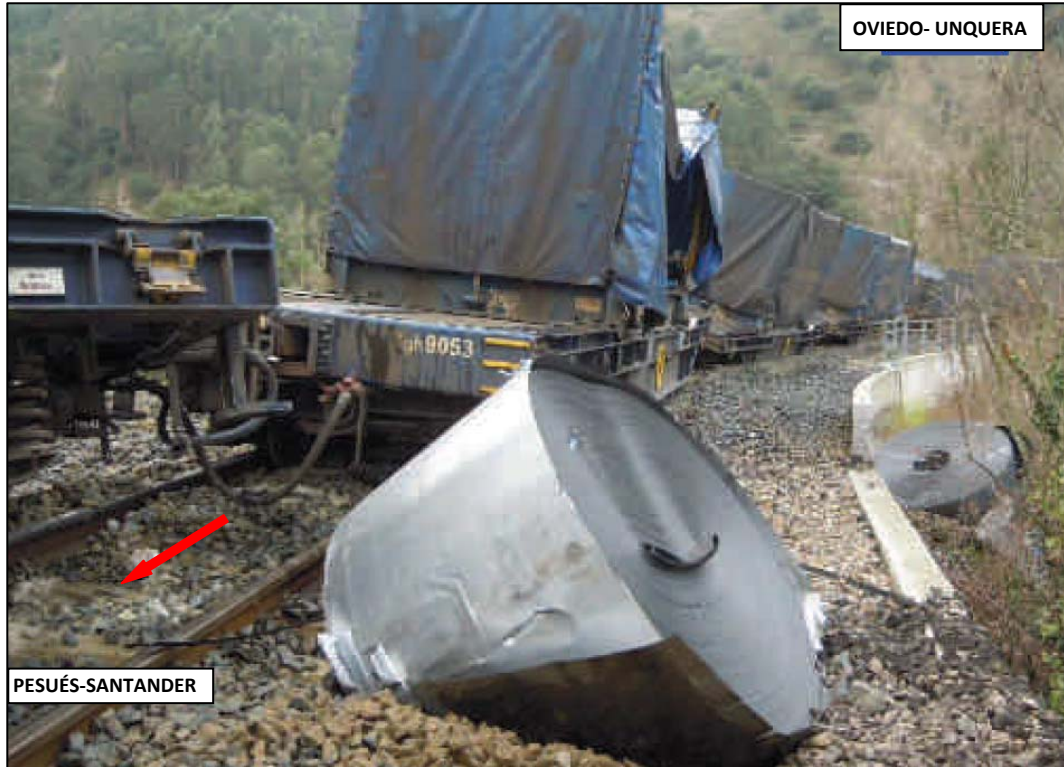
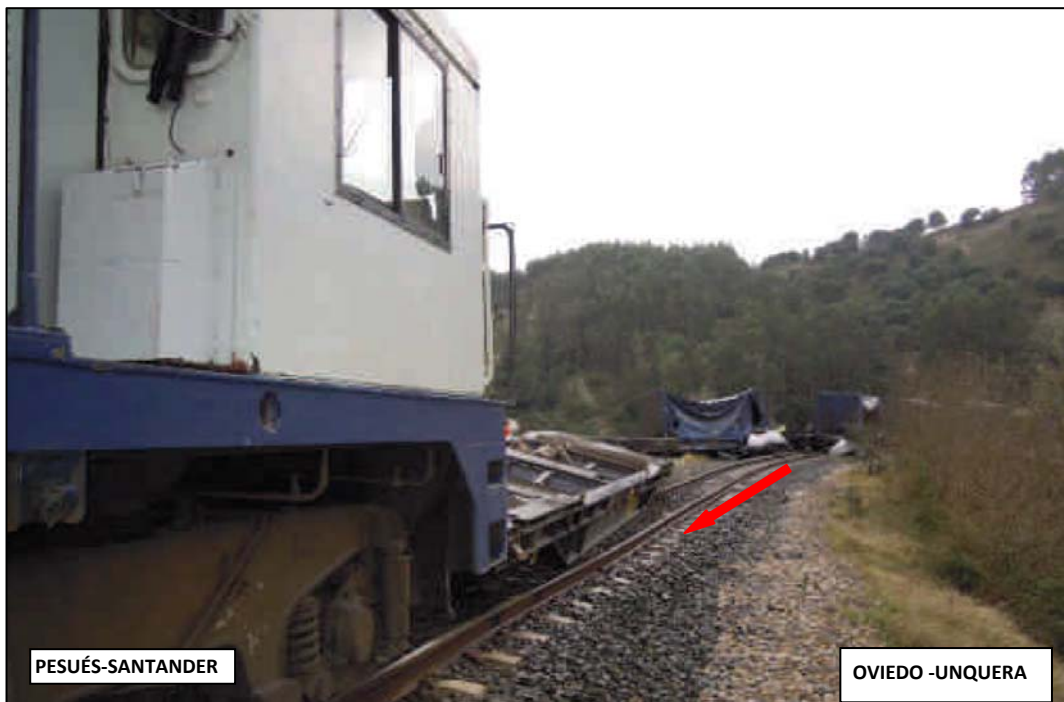
Fotografías (fuente: Adif)

Material rodante: daños en los 11 vagones descarrilados y en la carga trasportada cuya valoración asciende a 432.228 €, según la empresa ferroviaria.

Infraestructura: daños en la vía (traviesas, carriles, manguera de comunicaciones, etc) en una longitud de 178 metros cuya valoración ascienda a 168.705 €, según Adif.

Otros daños: Se ve afectada la carretera autonómica CA-181 que discurre por debajo de la vía y sobre la que cae parte de la carga y elementos de diversa naturaleza procedentes del descarrilamiento. La valoración económica de estos daños asciende a 29.831 €.
