COMISIÓN DE INVESTIGACIÓN
DE ACCIDENTES FERROVIARIOS

*Investigación del accidente
nº 0002/2010 ocurrido el 15.01.2010*

Informe final

INFORME FINAL SOBRE
EL ACCIDENTE FERROVIARIO Nº 0002/2010
OCURRIDO EL DÍA 15.01.2010
EN EL PASO A NIVEL, CLASE C, SITUADO EN EL P.K. 62+902,
EN LA ESTACIÓN DE VILA-REAL (CASTELLÓN)

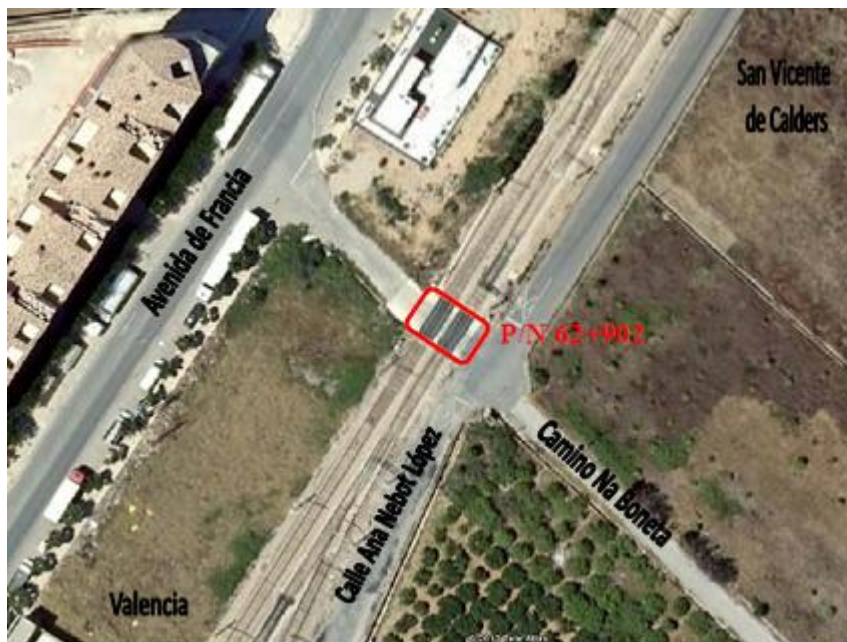
Lugar del suceso:

El tren de viajeros 264 de Renfe Operadora, procedente de Cartagena y con destino Barcelona Sants, circulando por la vía 2 de la estación de Vila-real (Castellón), al alcanzar el paso a nivel tipo C, situado en el P.K. 62+902 de la línea 600 Valencia – San Vicente de Calders, arrolla a un vehículo de carretera (motocarro) que cruza el paso a nivel, de derecha a izquierda – sentido de la marcha del tren -, en el mismo momento. El vehículo, tras el impacto, queda empujado al tren, siendo arrastrado 598 metros antes de que el convoy quede totalmente parado. El conductor del vehículo, único ocupante, fallece tras el arrollamiento, quedando su cuerpo en la cuneta de la vía impar (P.K. 63+050). Al tiempo que el tren 264 circulaba por la vía 2, el tren de cercanías 24391 se aproximaba, en sentido contrario, por

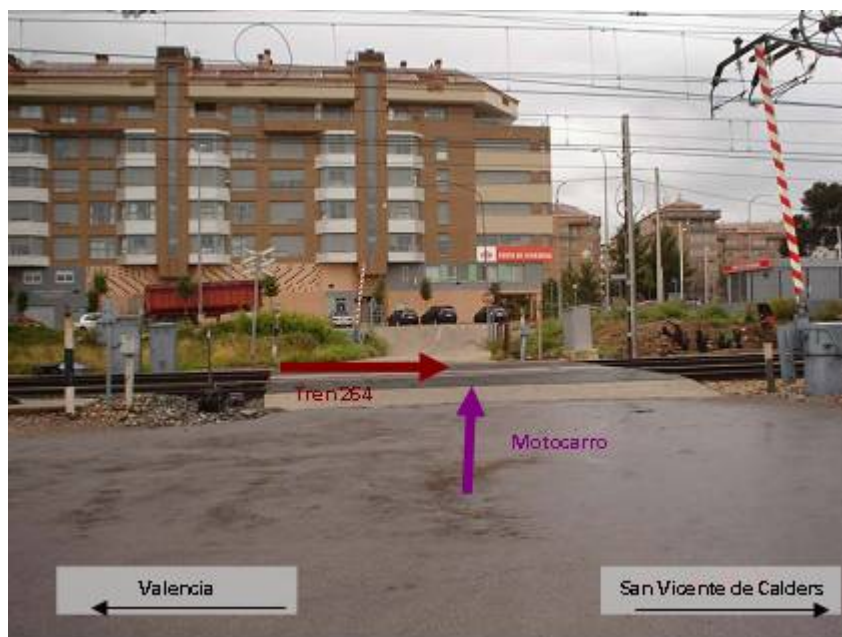
El paso a nivel está situado en un trayecto de alineación recta y se encuentra al final de la estación de Vila-real (lado San Vicente de Calders), P.K. 62+902, de la línea 600 Valencia – San Vicente de Calders. Cercano al paso, a unos 400 metros, existe un paso superior de carretera. Además, en la estación, existe otro paso a nivel, situado en el P.K. 62+363.

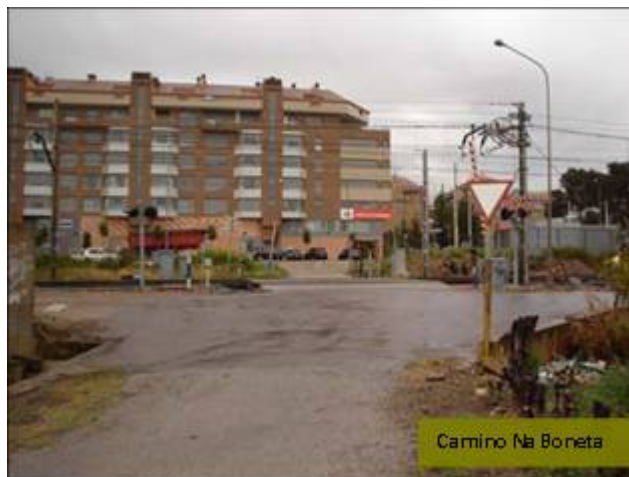
Tipo de protección: clase C. Está protegido por semibarreras enclavadas con la estación; señales acústicas y luminosas y señales fijas verticales y horizontales.
