COMISIÓN DE INVESTIGACIÓN
DE ACCIDENTES FERROVIARIOS

*Investigación del incidente
nº 0042/2014 ocurrido el 11.08.2014*

INFORME FINAL DE LA CIAF (IF)
SOBRE EL INCIDENTE FERROVIARIO Nº 0042/2014
OCURRIDO EL DÍA 11.08.2014
EN EL APARTADERO DE PANCORBO (BURGOS)

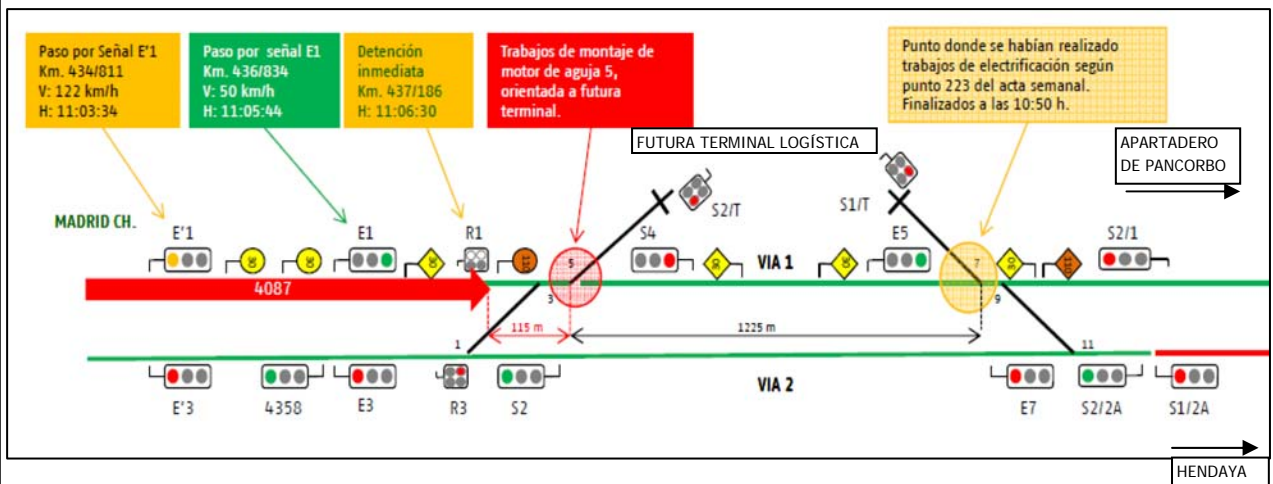
Croquis (fuente: Adif):

A las 11:05:44 horas pasa sobre la baliza de pie de la señal E1 (PK 436+834) a una velocidad de 50 km/h, estando ésta en indicación de vía libre. A las 11:05:54 horas el maquinista pulsó varias veces la bocina cuando circulaba a 48 km/h, al observar que a la altura del desvío nº 5 se encontraban trabajando unos operarios.

El jefe de equipo de instalaciones de seguridad mecánica al ver aproximarse al tren corrió hacia él realizándole señales manuales de "alto" para detenerlo.

El maquinista del tren 4087 al percatarse de la situación activó el freno de urgencia, quedando detenido el tren a las 10:06:30 horas sobre el PK 437+186.
