COMISIÓN DE INVESTIGACIÓN  
DE ACCIDENTES FERROVIARIOS

*Investigación del accidente  
nº 0014/2010 ocurrido el 05.03.2010*

*Informe final*

INFORME FINAL SOBRE  
EL ACCIDENTE FERROVIARIO Nº 0014/2010  
OCURRIDO EL DÍA 05.03.2010  
EN DUEÑAS (PALENCIA)

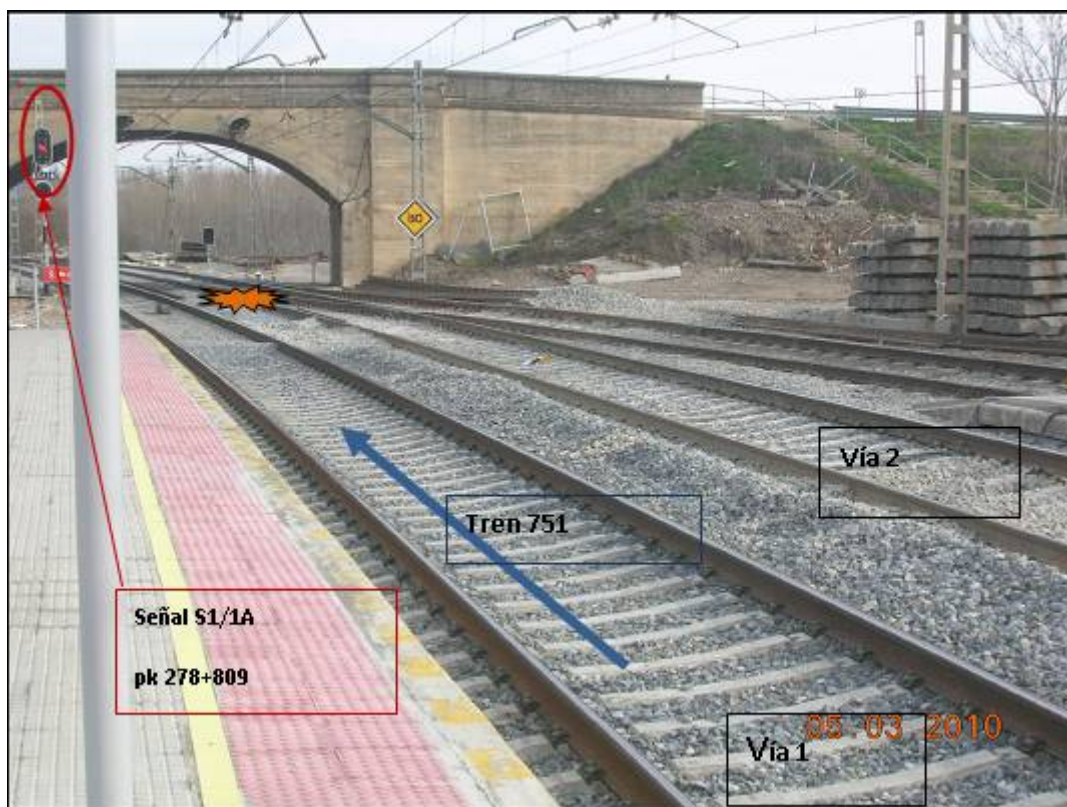
Lugar del accidente (P.K. 278+952)

El tren venía circulando con normalidad y, al llegar a la estación de Dueñas, el maquinista observa a un hombre en la entrevía (vía 1 y 2) sin librar el gálibo y, aunque hace uso del freno de urgencia, no puede evitar el arrollamiento.

Los trabajos en la vía se realizaban al amparo del punto 124 del acta semanal de trabajos y ficha complementaria al acta de trabajos del 4 al 5 de marzo de 2010, que consistían en renovación de vía, desguarnecido de vía y trabajos complementarios en el trayecto Dueñas a Venta de Baños en horario de 23:40 a 06:40 horas en vía 2, con interrupción de circulación en dicha vía, pero con circulaciones en vía 1.
