COMISIÓN DE INVESTIGACIÓN  
DE ACCIDENTES FERROVIARIOS

*Investigación del accidente  
nº 0033/2013 ocurrido el 20.04.2013*

INFORME FINAL SOBRE  
EL ACCIDENTE FERROVIARIO Nº 0033/2013  
OCURRIDO EL DÍA 20.04.2013  
EN EL APEADERO DE ANOETA (GUIPÚZCOA)

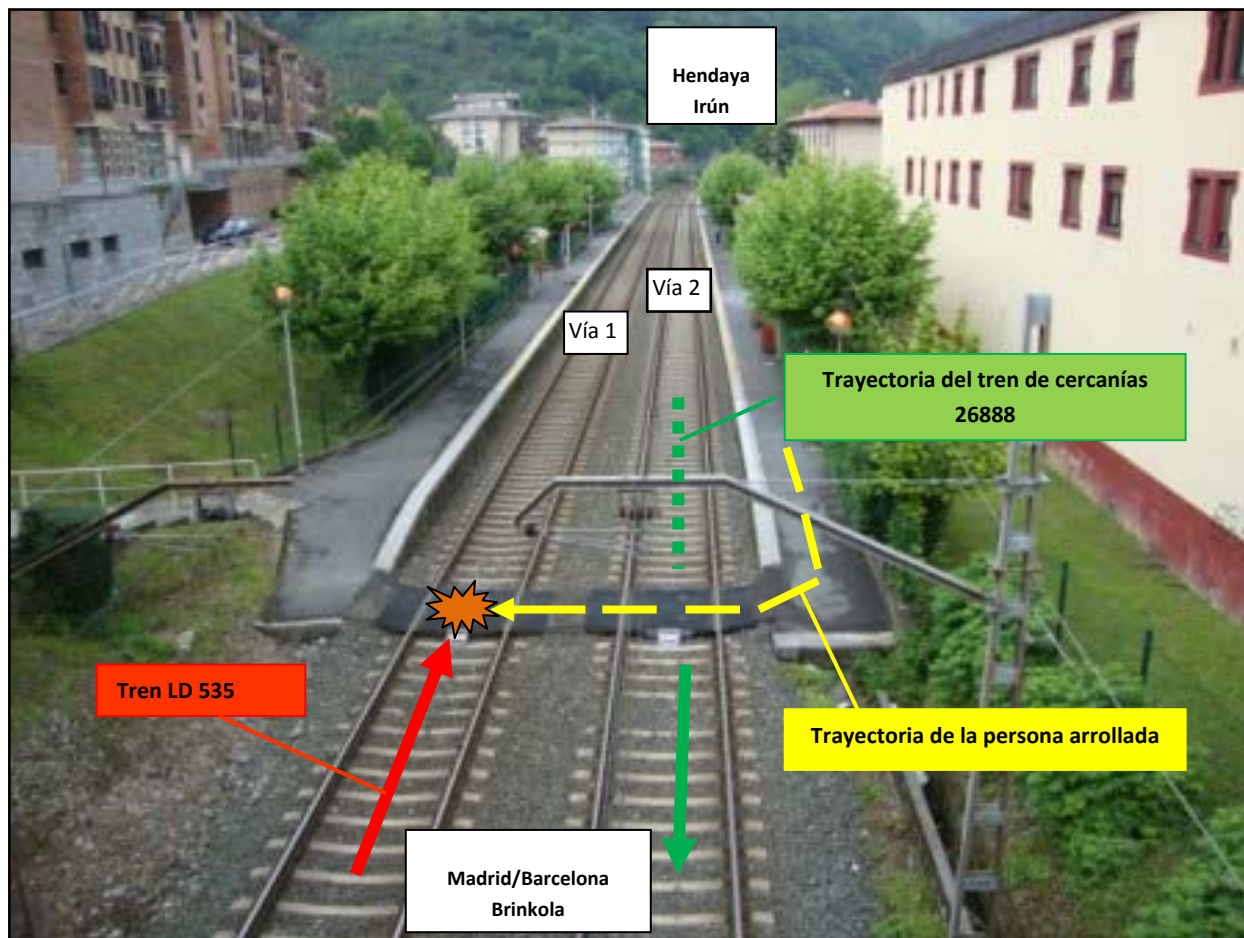
Croquis:

El tren 26888 estaciona en el andén de la vía 2 y tras completarse la subida y bajada de viajeros reanuda la marcha. Cuando la cola del tren ha rebasado el paso entre andenes que comunica las vías 1 y 2, una persona cruza por éste siendo golpeada por el lado derecho del tren 535.

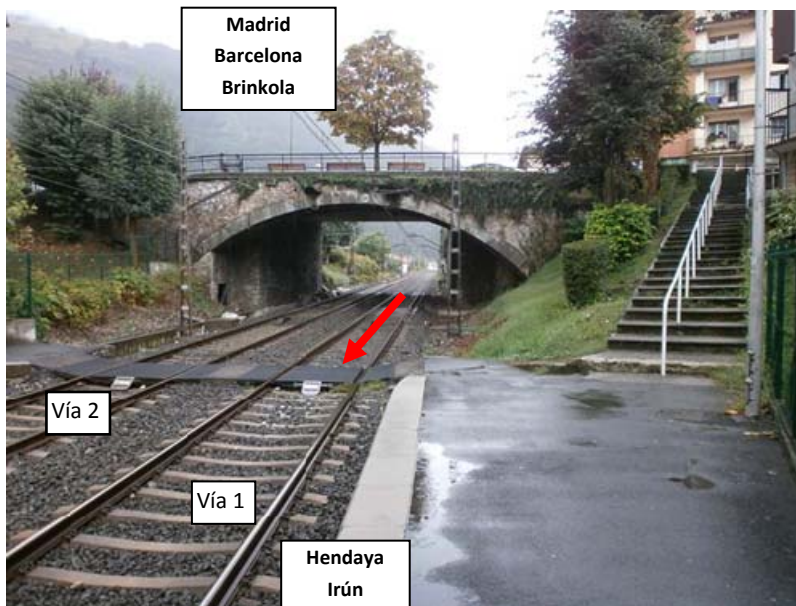
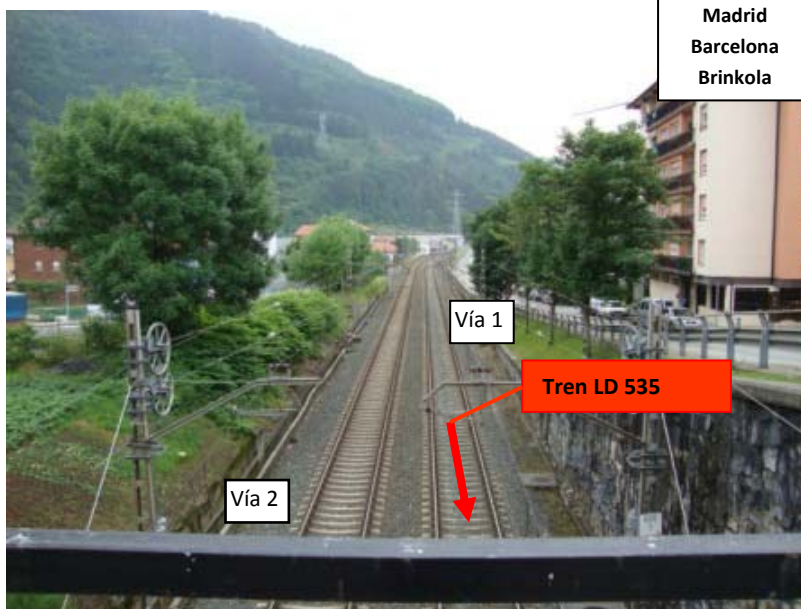
El paso entre andenes (PK 600+148) dispone de buena visibilidad y carteles en el borde del andén a los dos lados con la indicación: "Cuidado al cruzar. Trenes circulando en ambos sentidos"

No obstante, la visibilidad del paso entre andenes no es buena cuando en el apeadero se produce el cruce de trenes que circulan en sentido contrario, tal y como sucede en el accidente objeto de este informe, ya que la cola del tren que se aleja impide ver la llegada del tren que se está acercando por la otra vía.
