COMISIÓN DE
INVESTIGACIÓN DE
ACCIDENTES
FERROVIARIOS

Informe Final

INFORME FINAL
SOBRE LA INVESTIGACIÓN
DEL INCIDENTE FERROVIARIO Nº 0009/2009
OCURRIDO EL DÍA 14.02.2009
EN LA ESTACIÓN DE LIERES

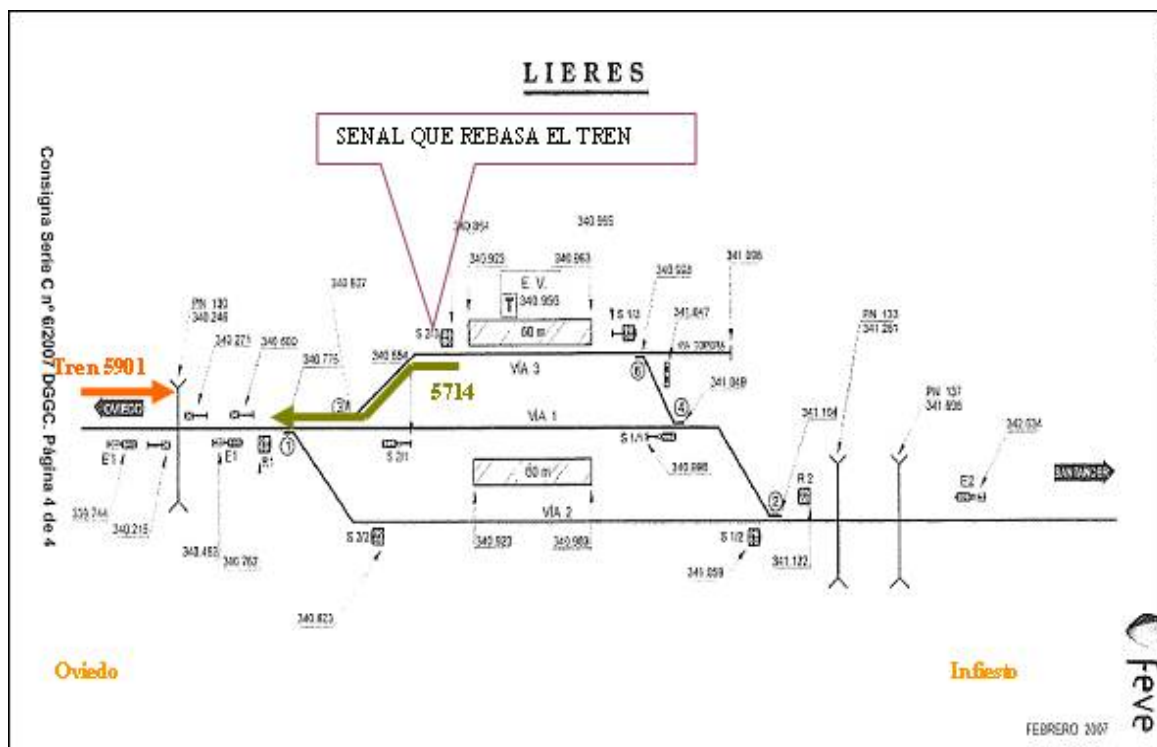
Croquis del lugar del incidente

El tren 5714 rebasa la señal S2/3 en rojo provocando el talonamiento de la aguja nº 3 que estaba orientada hacia la vía 1 para la entrada del tren 5901. El rebase de la señal de salida del primer tren, provoca que señal E'1, avanzada de la señal de entrada por el lado Oviedo se cambie también a rojo, con lo que el tren 5901 se detiene ante ella.
