*Investigación del accidente
nº 0004/2012 ocurrido el 12.01.2012*

Informe final

INFORME FINAL SOBRE
EL ACCIDENTE FERROVIARIO Nº 0004/2012
OCURRIDO EL DÍA 12.01.2012
EN LA ESTACIÓN DE SAN CLAUDIO (OVIEDO)

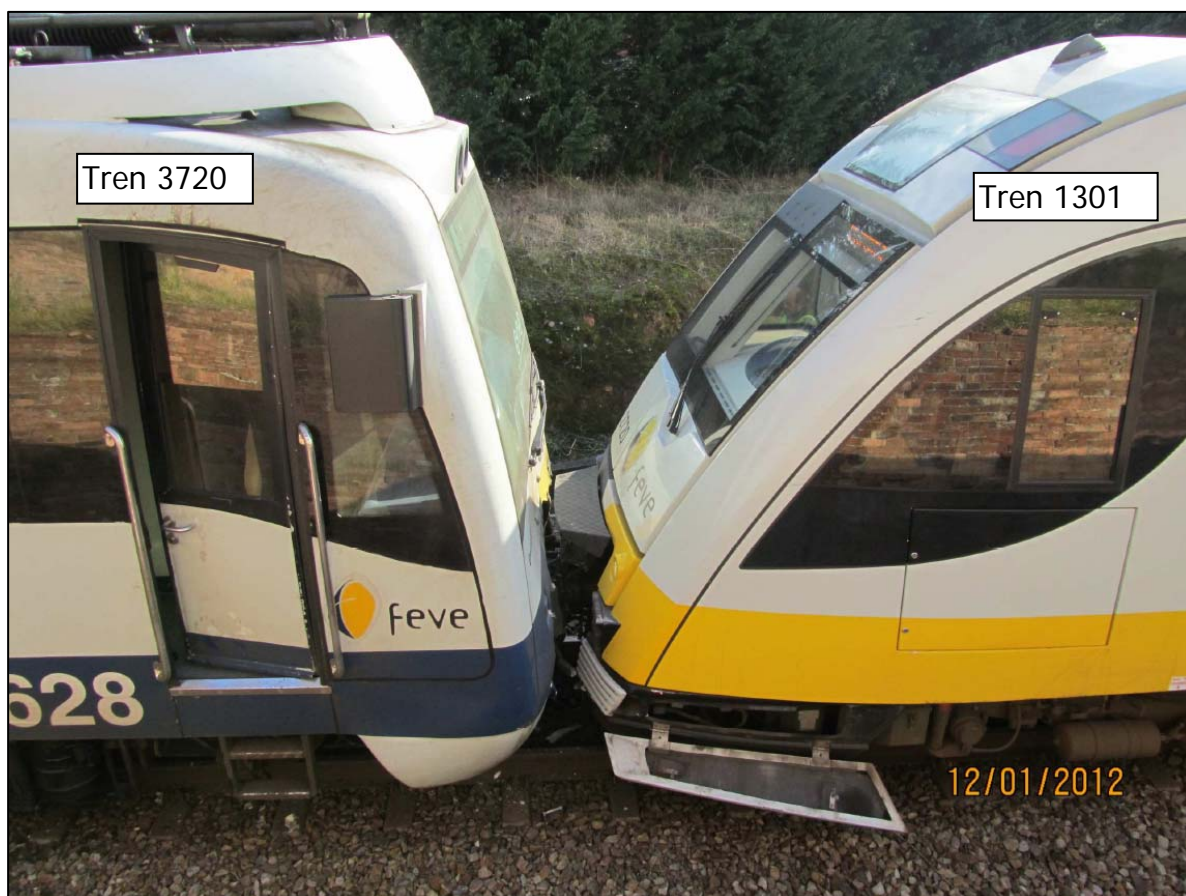
Se produce una colisión frontal entre ambos trenes, produciéndose el descarrilamiento de los dos ejes del segundo bogie de la unidad de cabeza del tren 3720.

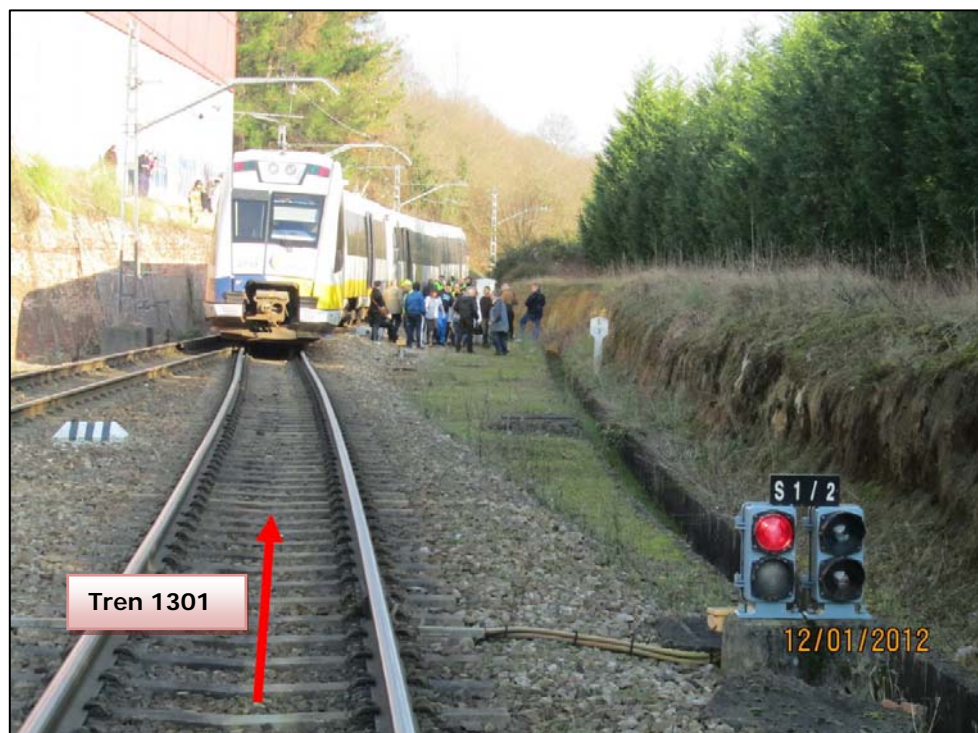
La señal S1/2 (PK 5+337) que protege la aguja 2 es una señal baja de cuatro focos. Está dotada de baliza ASFA de pie de señal y tiene buena visibilidad.

Señal rebasada S1/2. (Fuente Fefe)

En todo momento, la señal S1/2 se encontraba en parada (rojo), y visible para el tren 1301.

Destinatario final	Número	Recomendación
Feve	04/12-1	Insistir en el cumplimiento de la normativa al personal de conducción, especialmente el artículo 2.27.00 Capítulo II "Circulación de Trenes" del RCT.

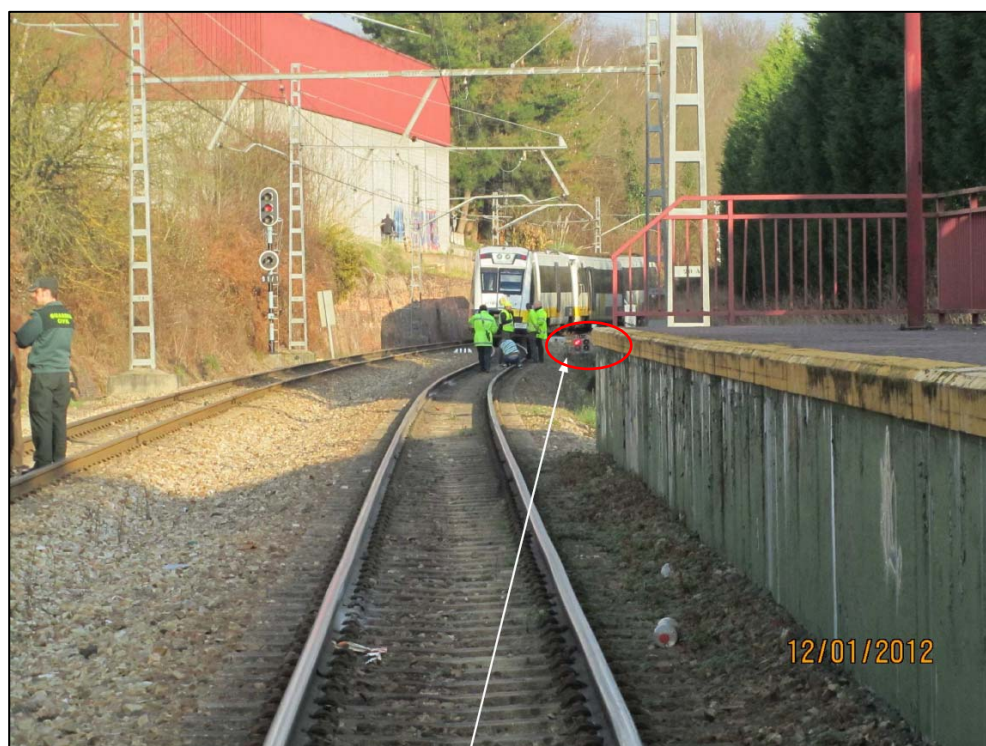
Visibilidad, desde el estacionamiento del tren 1301 (andén de la vía 2) a la señal de salida S1/2. (Fuente: Fefe)

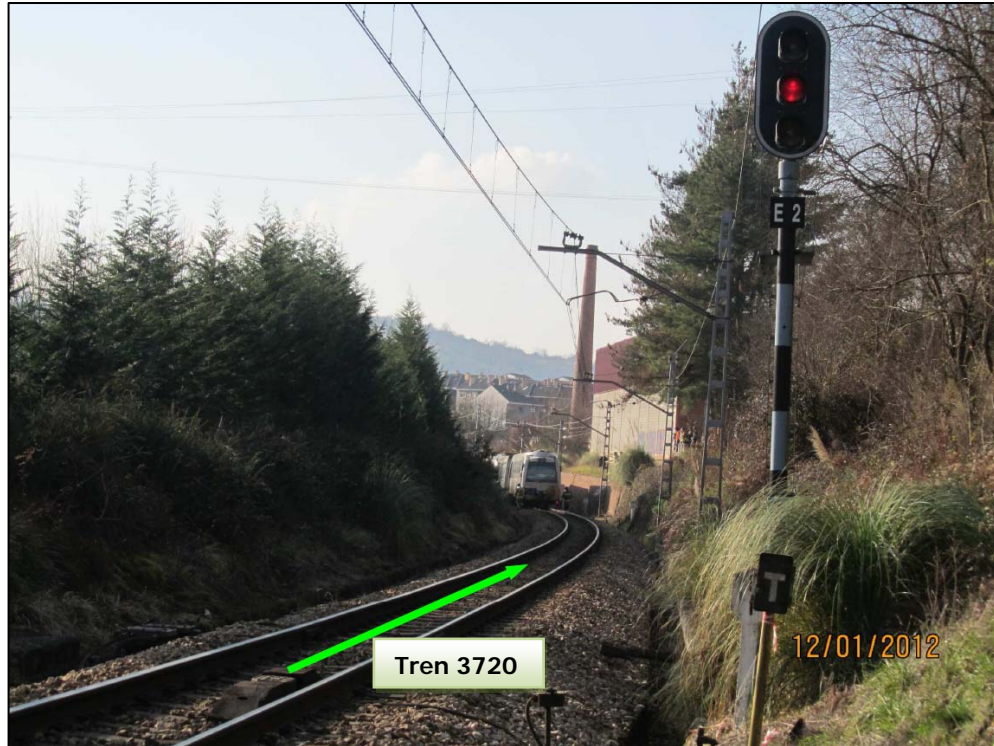
Recorrido del tren 3720, que hacía su entrada a la estación de San Claudio por el lado Oviedo, hasta la colisión. (Fuente Feve)

La colisión entre los trenes 1301 y 3720 se produce en el PK 5+265 hacia las 14:19:46 horas, entre la señal de retroceso R2 y la aguja A2, lado Oviedo, siendo las velocidades en el momento de la colisión de 8 y 26 km/h, respectivamente. Desde el momento en que se activa en el tren 1301 el sistema ASFA, el tren recorre 73 metros antes de quedar detenido y el tren 3720 recorre 64 metros desde que el maquinista actúa sobre el manipulador del freno hasta su detención.
