A-09/85

INFORME FINAL

Accidente ocurrido el 19 de Febrero de 1985 a  
la aeronave Boeing B-727/256, matrícula EC-DDU,  
en el Monte Oiz (Vizcaya)

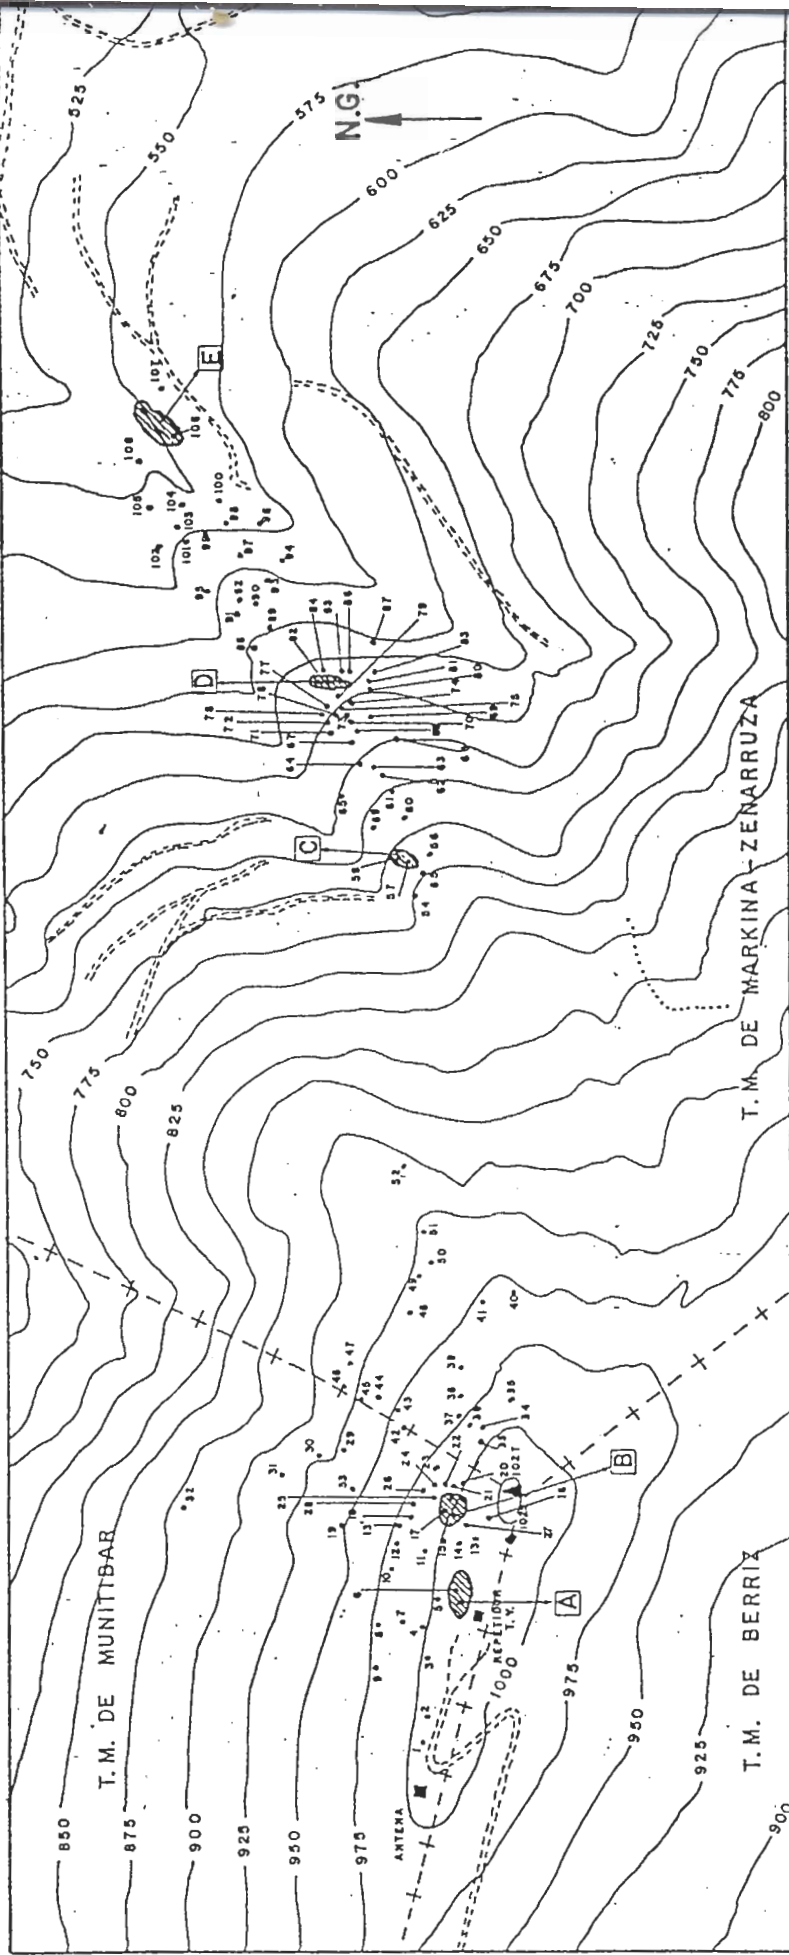
CROQUIS DE SITUACION DE RESTOS (ESCALA APROXIMADA 1:5.000)

La colisión, contra la plataforma que existía a 42 metros de la base del soporte de antenas, comienza con la parte inferior izquierda del morro, por delante del alojamiento del tren delantero. Continúa rozando la parte inferior izquierda del fuselaje y al colisionar el plano izquierdo éste se desprende.

La compuerta y rueda izquierda del tren de morro, así como otros elementos del mecanismo de accionamiento de compuerta quedan separados en el impacto con la plataforma mencionada, a una distancia lógica próxima a la torre. Algunos elementos del avión desde el morro hasta el encastre de ala, sistema de aire acondicionado, y parte del aislamiento térmico se separan en el impacto. También aparecen congruentemente distribuidos (más cerca del punto del impacto cuanto menor sea la relación peso/superficie) el tren principal y la viga soporte de dicho tren. Por otra parte el plano desprendido gira y choca, contra unas rocas próximas a la cumbre del monte. Se desplaza siguiendo la pendiente del terreno que marca la trayectoria del avión y queda a 620 metros de la torre.

El avión después de perder el ala izquierda ya sin posibilidad de control, sigue el rumbo que tenía en el momento del impacto. Continúa con una trayectoria parabólica en el plano vertical y gira, respecto a su eje longitudinal, en sentido contrario a las agujas del reloj impactando en posición invertida contra la ladera del monte, a 930 metros del soporte de antenas. Continúa avanzando arrasando la floresta, abre una vía en la que va dejando restos de cola y fuselaje anterior-superior, así como parte del motor n° 1. Los restos principales, (tren de morro con la rueda derecha, el tren principal derecho y los motores 2 y 3 completos, así como la parte trasera del fuselaje incluida la escalera cuya zona era fácilmente reconocible en su forma), quedan en una vaguada al final de la ladera.
