COMISIÓN DE
INVESTIGACIÓN DE
ACCIDENTES
FERROVIARIOS

Informe final

INFORME FINAL
SOBRE EL ACCIDENTE FERROVIARIO Nº 0022/2009
OCURRIDO EL DÍA 17.04.2009
EN LA ESTACIÓN DE EL CALEYO (ASTURIAS)

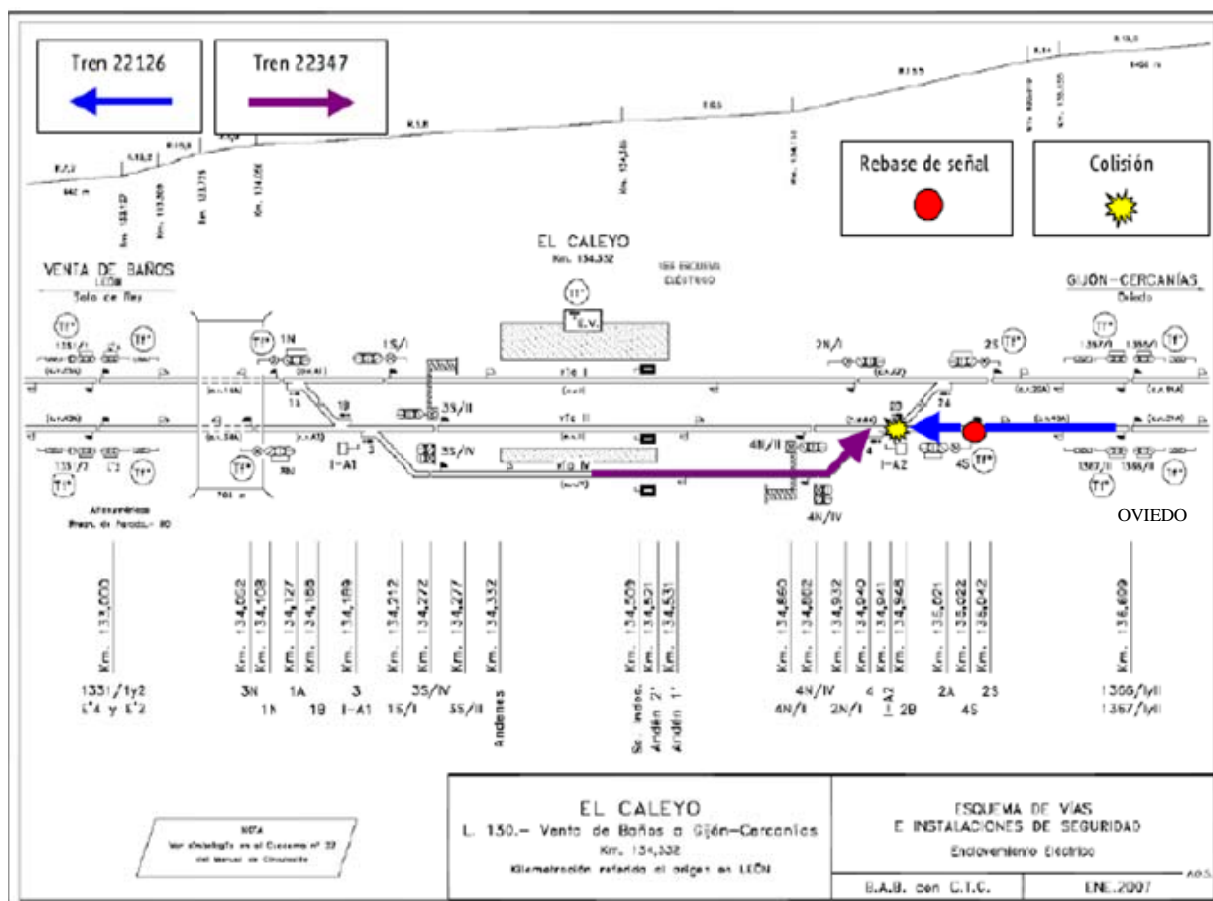
Croquis del lugar del accidente

El día 17 de abril de 2009, el tren de viajeros de cercanías 22126, con origen Gijón Cercanías y destino Puente de los Fierros, que no tenía parada prescrita en la estación de El Caleyo, detiene su marcha en el P.K. 134+961. El tren se detiene tras haber rebasado indebidamente la señal de entrada 4S (lado Oviedo), que se encontraba en indicación de parada, y colisionar con el tren de viajeros de cercanías 22347, con origen El Caleyo y destino San Juan de Nieva. El tren 22126 pasa por la baliza previa a la señal 4S a una velocidad superior a la permitida por lo que actúa el frenado de emergencia del ASFA y tras colisionar frontalmente con el tren 22347 se detiene. El maquinista del tren 22347, al percatarse de que el tren 22126 había rebasado la señal, efectúa parada de emergencia.

Ambos trenes colisionan frontalmente, produciéndose daños materiales de diversa consideración en la zona frontal de los dos trenes.

Al paso del tren por dicha baliza previa de la señal de entrada (P.K. 135+376), se activa el frenado de urgencia ASFA del mismo, produciéndose el rebase de la señal de entrada (P.K. 135+025) -que estaba en indicación de parada- a 39 Km/h, rebasando la señal 60 metros y colisionando a 3 Km/h con el tren 22347 sobre el cambio 2B, sin llegar a talonarlo.
