COMISIÓN DE INVESTIGACIÓN
DE ACCIDENTES FERROVIARIOS

*Investigación del accidente
nº 0049/2010 ocurrido el 06.09.2010*

Informe final

INFORME FINAL SOBRE
EL ACCIDENTE FERROVIARIO Nº 0049/2010
OCURRIDO EL DÍA 06.09.2010
EN PASO A NIVEL PROVISIONAL POR OBRAS,
EN EL TÉRMINO MUNICIPAL DE CARMONITA (BADAJOZ)

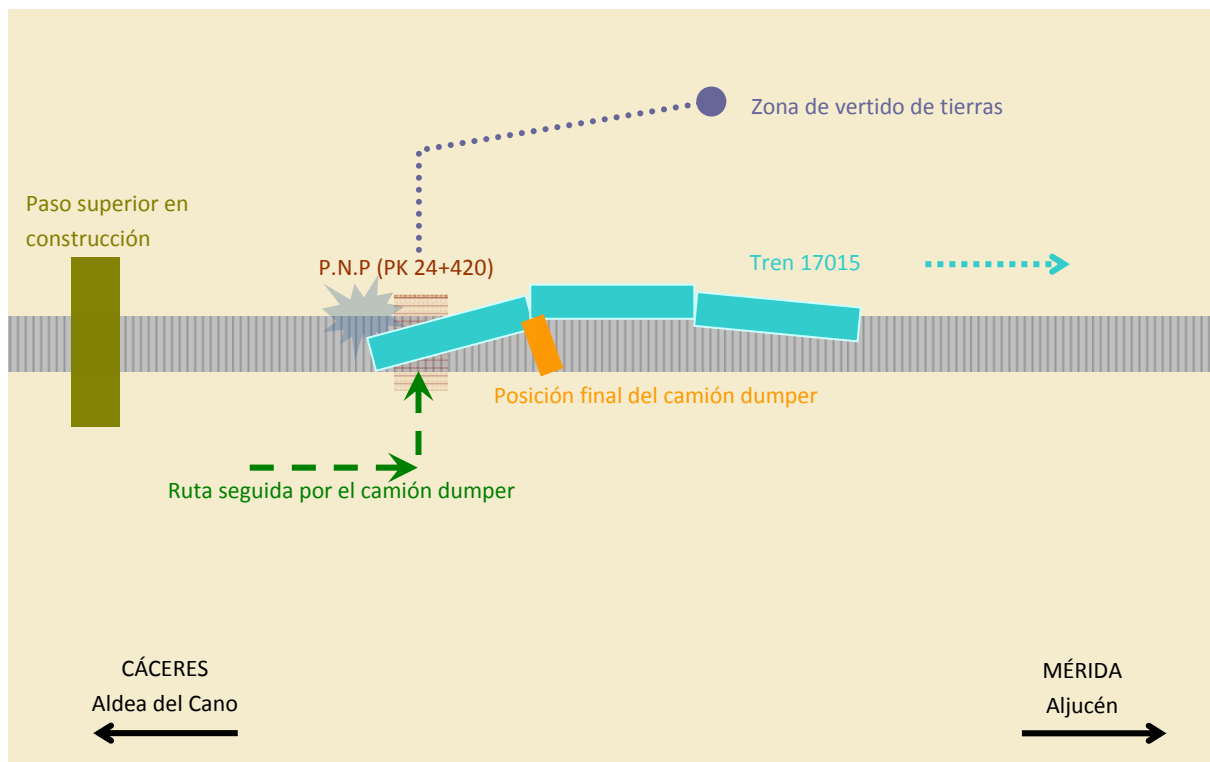
Croquis del lugar del accidente (fuente: CIAF)

Tras el impacto, el tren queda totalmente descarrilado de sus tres coches, quedando el del medio volcado hacia el lado izquierdo (sentido de su marcha) y el último sobre el eje del paso. Por su parte, el camión queda montado, de su eje delantero, entre los coches segundo y tercero de la composición, a 15 metros del paso y girado 30° hacia la izquierda (sentido de su marcha).

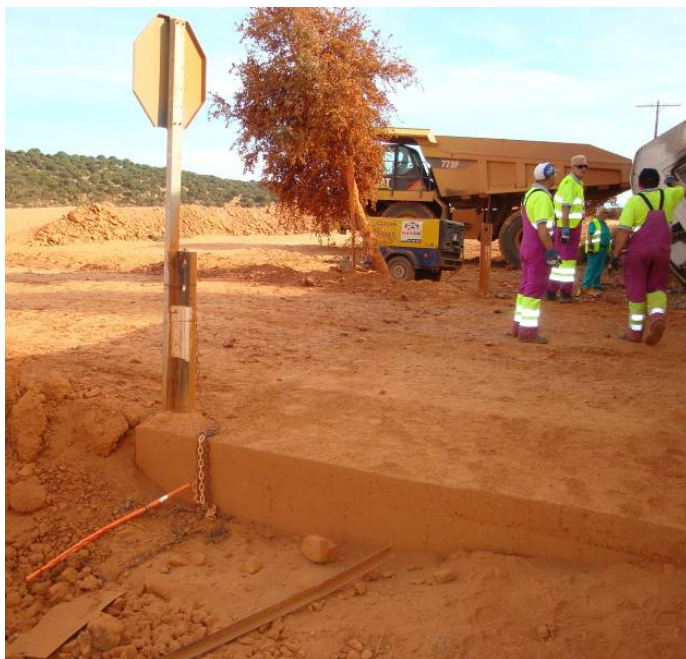
Detalle de candelabro y candado en el lado opuesto al de acceso del dumper accidentado.
(Fuente: CIAF)

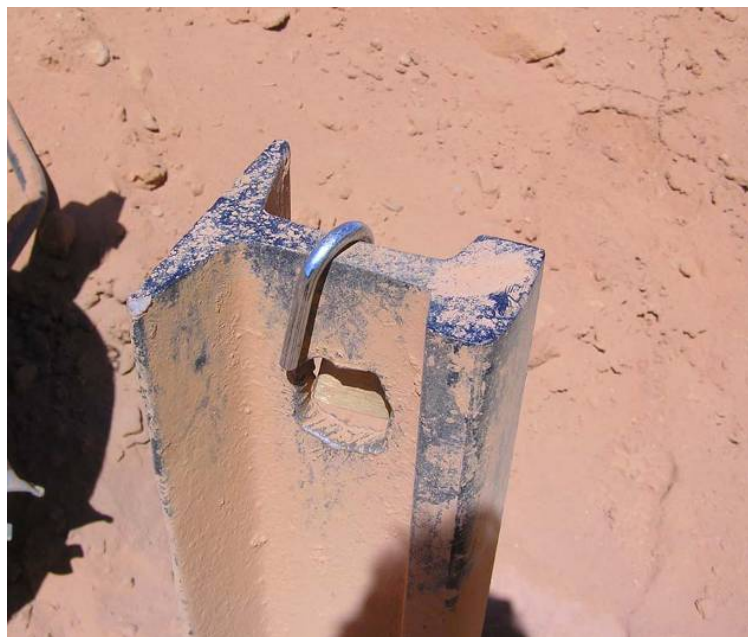
Detalle de candelabro y candado en el lado de acceso del dumper accidentado.
(Fuente: Renfe Operadora)

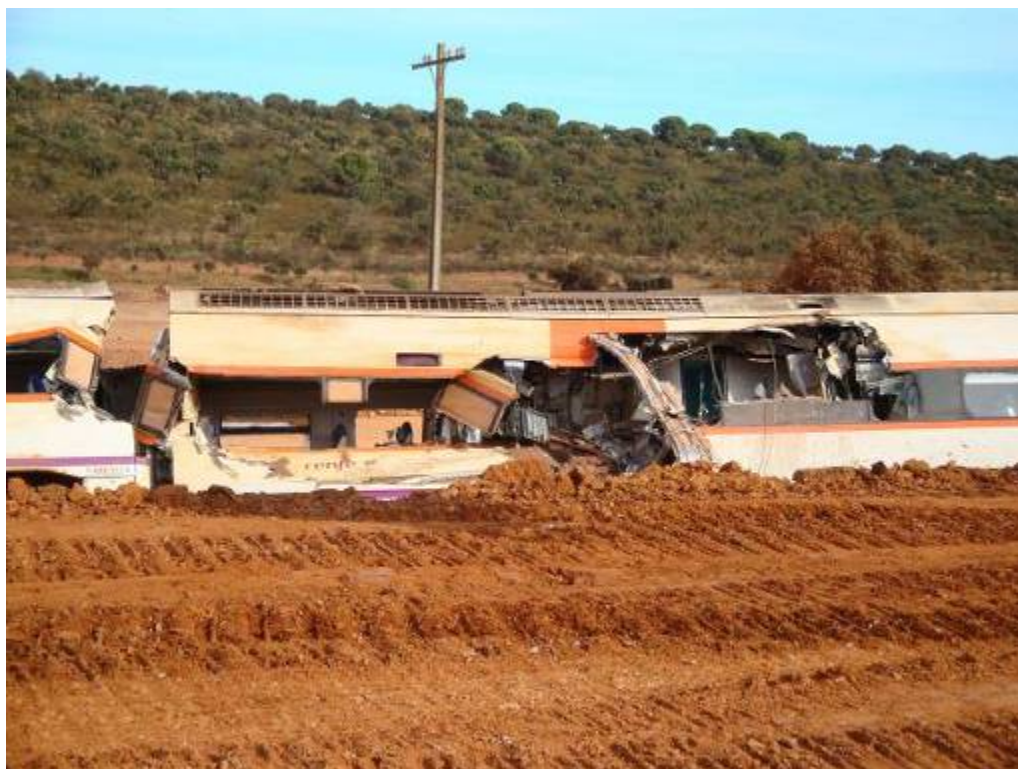
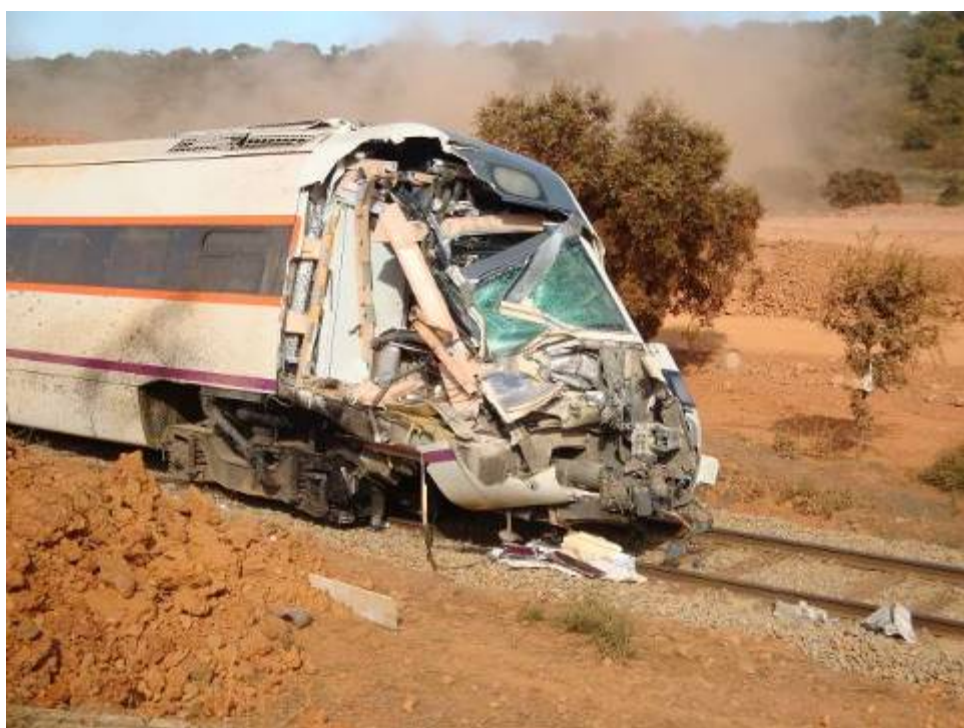
Material rodante: según estimación de Renfe Operadora, los daños ascienden a 3.790.241,20 €.

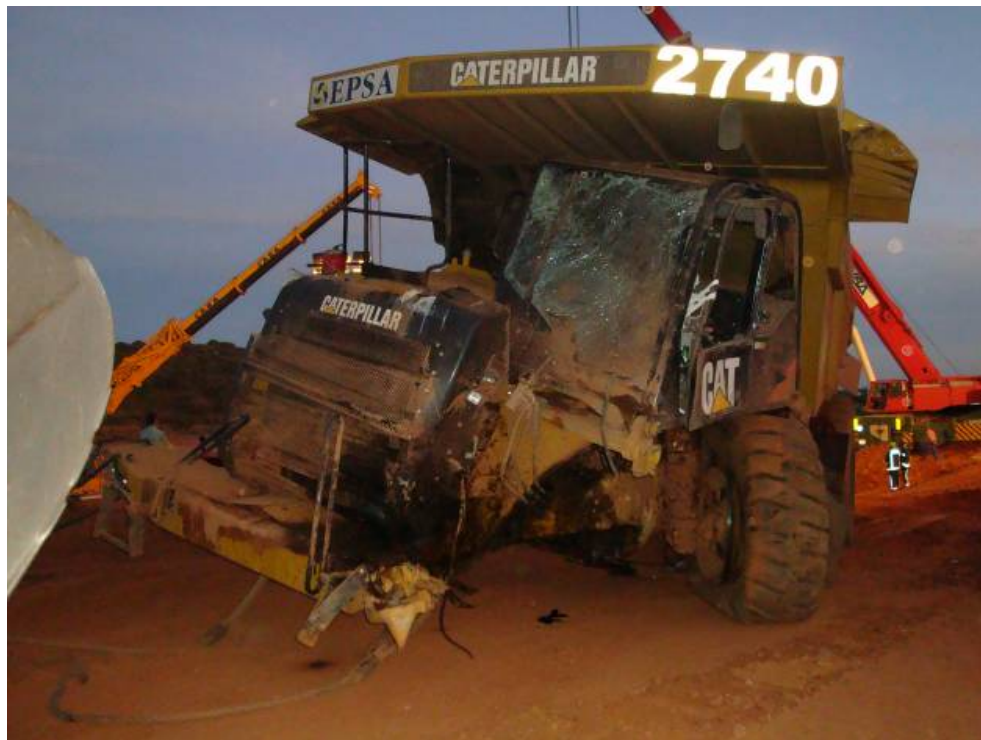
Camión dumper: queda totalmente destrozado.
