COMISIÓN DE INVESTIGACIÓN
DE ACCIDENTES FERROVIARIOS

*Investigación del accidente
nº 0064/2010 ocurrido el 03.12.2010*

INFORME FINAL SOBRE
EL ACCIDENTE FERROVIARIO Nº 0064/2010
OCURRIDO EL DÍA 03.12.2010
EN EL PASO A NIVEL, CLASE A,
ENTRE LAS ESTACIONES
DE ESPEJA Y FUENTES DE OÑORO (SALAMANCA)

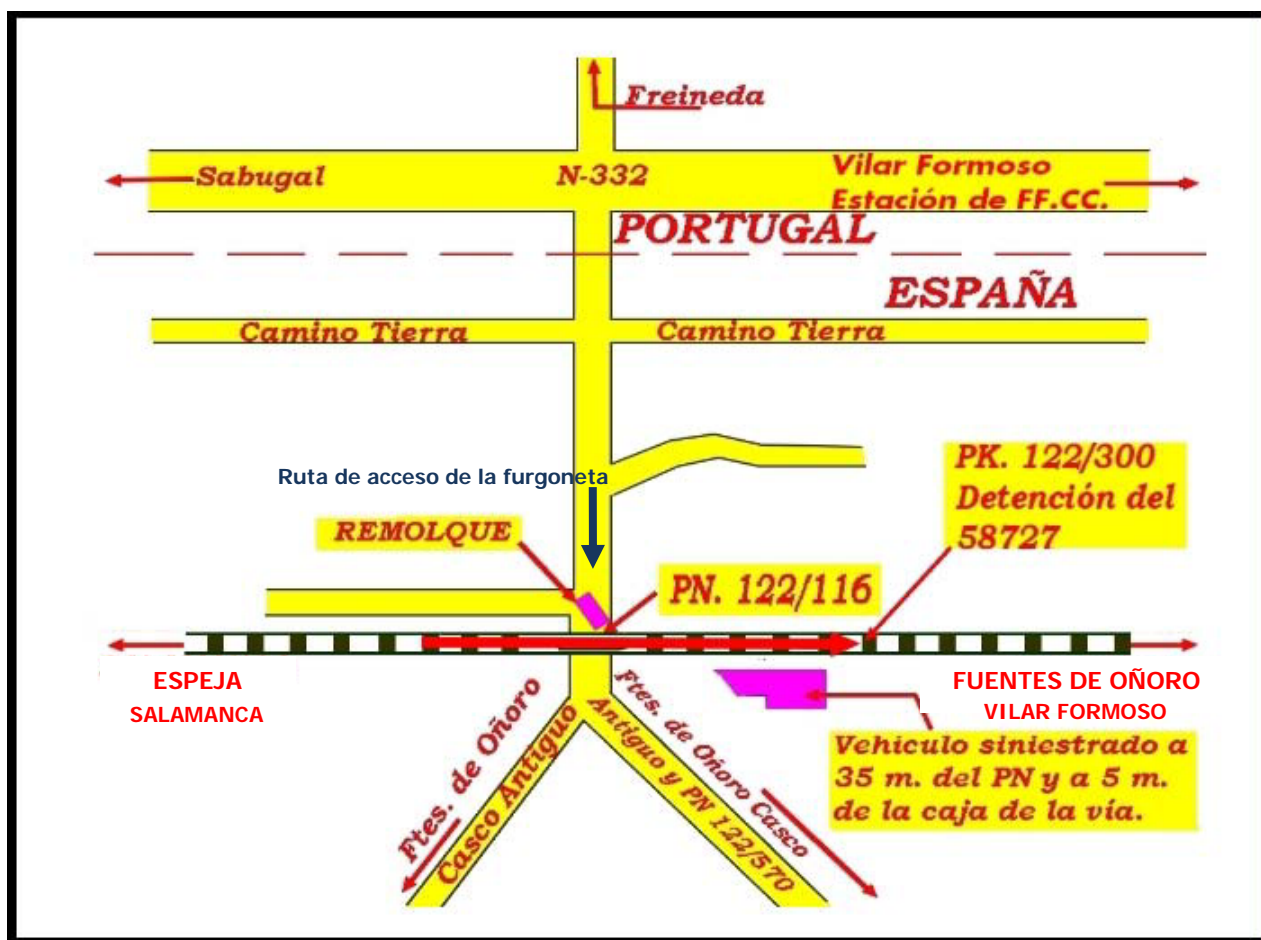
Croquis del lugar del accidente (fuente: Adif - CIAF)

prolongado del silbato al mismo tiempo que acciona el freno de emergencia. Finalmente, no puede evitar el arrollamiento del vehículo que, según lo manifestado por el maquinista, no se movió. Tras el impacto, la furgoneta es desplazada del paso a nivel 35 metros, quedando a 5 metros del carril derecho, sentido de la marcha del tren. El remolque queda en el lado izquierdo de la vía, sentido de la marcha del tren, lugar por donde había accedido el vehículo. Una vez el maquinista comunica lo sucedido al puesto de mando de León, según su declaración, acude a socorrer al conductor quien se encontraba ya fallecido.

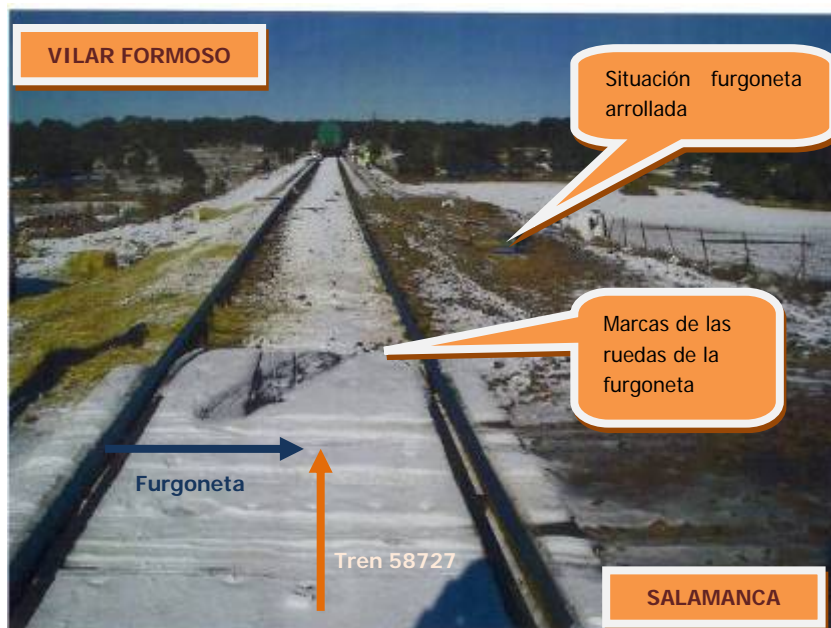
Dispone de candelabros, camino entablonado (traviesas de madera) y contracarriles.

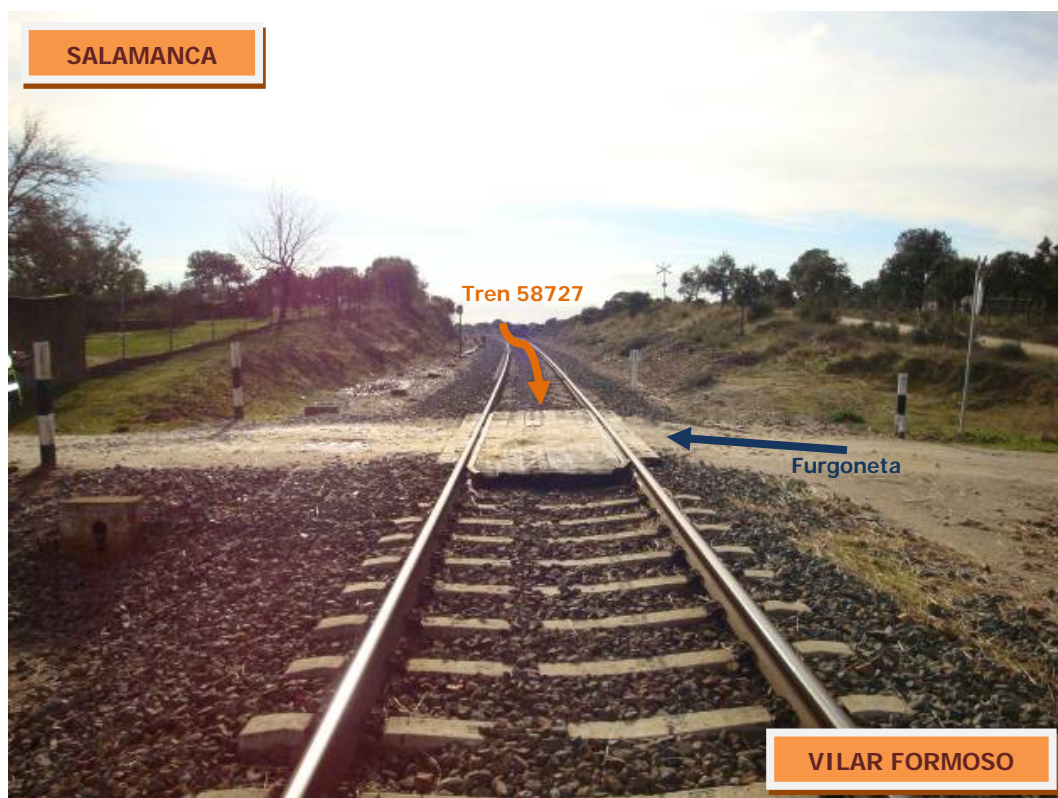
Visibilidad. Según el acta de inspección del paso a nivel realizada por Adif, fechada el 4 de diciembre de 2010, la visibilidad real del paso, atendiendo al sentido de circulación del tren 58727, es la siguiente:

Por el lado izquierdo, mirando a la derecha: 336 metros (situación del vehículo accidentado);

Por el lado izquierdo, mirando a la izquierda: 550 metros;

Por el lado derecho, mirando a la izquierda: 230 metros;

Por el lado derecho, mirando a la derecha: 500 metros.

La distancia de visibilidad técnica, para la velocidad máxima del tramo – 140 km/h – y una vía, es de 415 metros.

Las dos distancias de visibilidad real, hacia el lado Salamanca, son inferiores a la distancia de visibilidad técnica necesaria para una velocidad máxima de paso de 140 km/h.
