COMISIÓN DE INVESTIGACIÓN
DE ACCIDENTES FERROVIARIOS

*Investigación del accidente
nº 0059/2009 ocurrido el 16.11.2009*

INFORME FINAL SOBRE
EL ACCIDENTE FERROVIARIO Nº 0059/2009
OCURRIDO EL DÍA 16.11.2009
EN EL PASO A NIVEL CLASE C EN SAMA DE LANGREO (ASTURIAS)

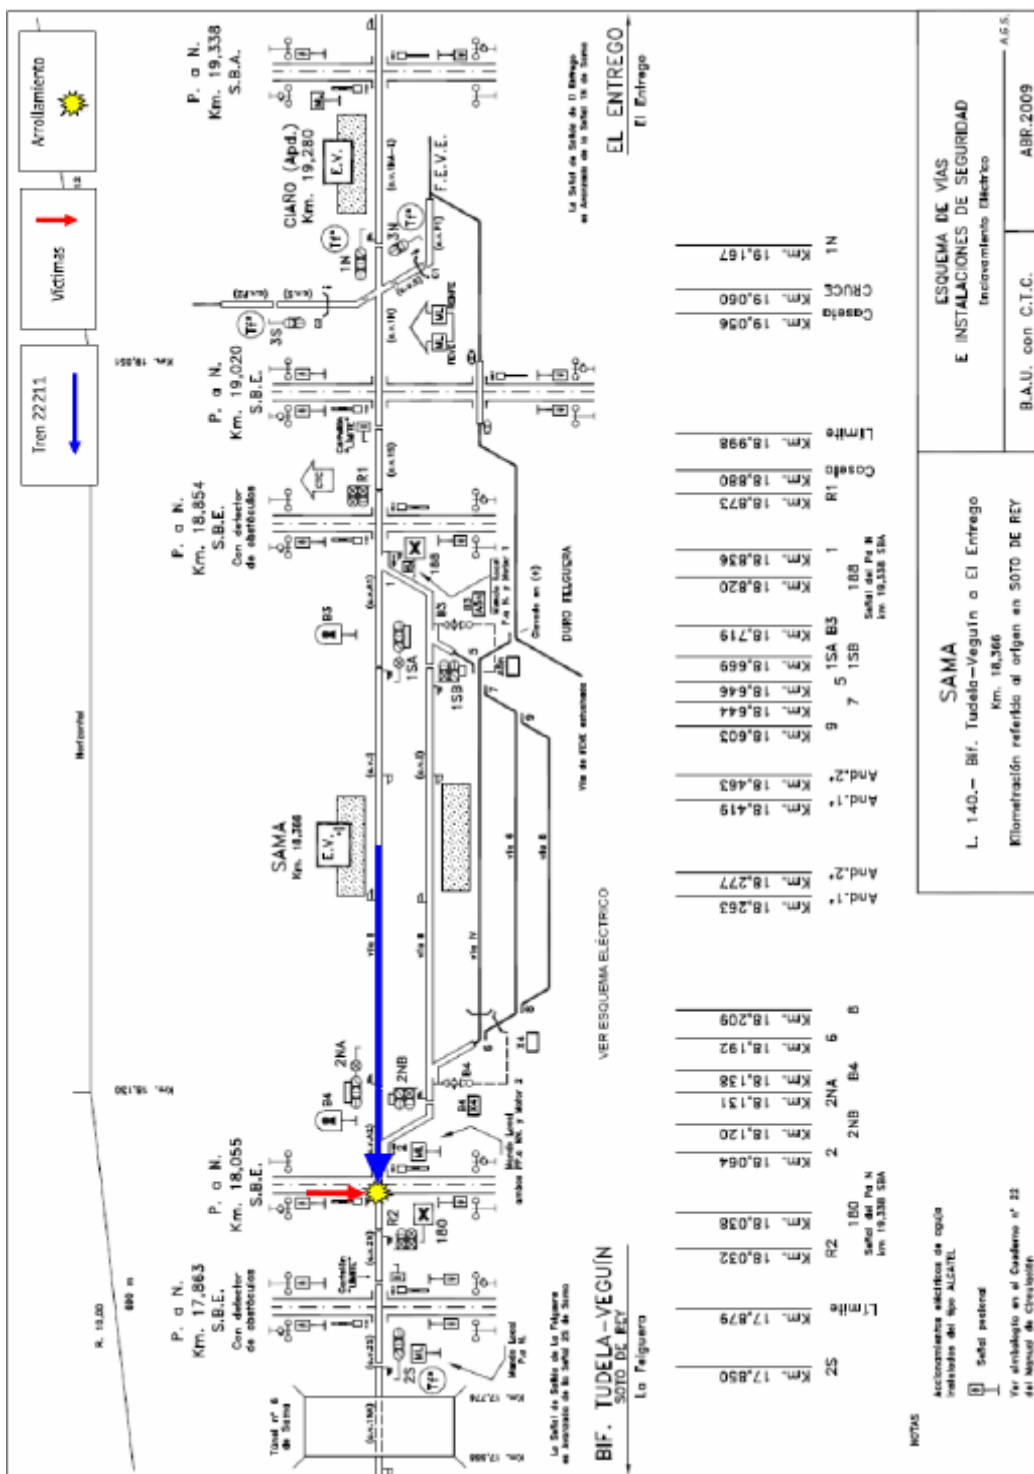
Croquis del lugar del accidente (fuente: informe de Renfe Operadora)

Las víctimas cruzaban de derecha a izquierda, en sentido de la marcha del tren, por un paso peatonal existente en el paso a nivel, y fueron golpeadas por la parte frontal izquierda del tren, quedando sus cuerpos fuera de la caja de la vía y en el lado izquierdo de la misma.
