CIAIAC

Informe técnico IN-013/2011

Incidente ocurrido el 20 de abril de 2011, a la aeronave Airbus A-320-211, matrícula EC-GRH, operada por Vueling, en el aeropuerto de Sevilla (Sevilla, España)

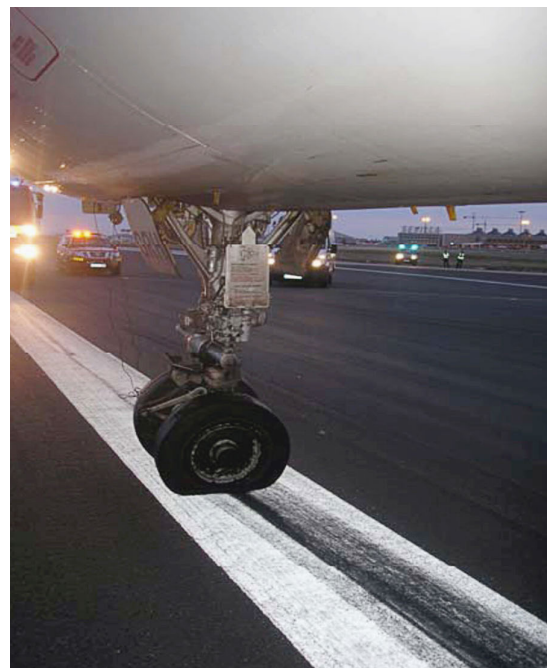
Figura 2. Aeronave detenida en tierra

La toma se realizó a las 20:51 h. La aeronave mantuvo la línea central con una deceleración correcta, deteniéndose en pista a la altura de la salida rápida E3, con la rueda derecha del tren de morro reventada. La tripulación informó que fue un aterrizaje normal, sin vibración y con algo más de ruido que lo habitual; cuando el avión se detuvo pararon los motores. Después, hablaron con la torre de control y los bomberos, confirmando que no había fuego, por lo que decidieron hacer un desembarque de pasaje por el procedimiento normal, lo que se llevó a cabo entre las 20:55 y las 21:14 hora local.

Como consecuencia del incidente, la aeronave sufrió el reventón de la rueda derecha del tren de aterrizaje delantero.

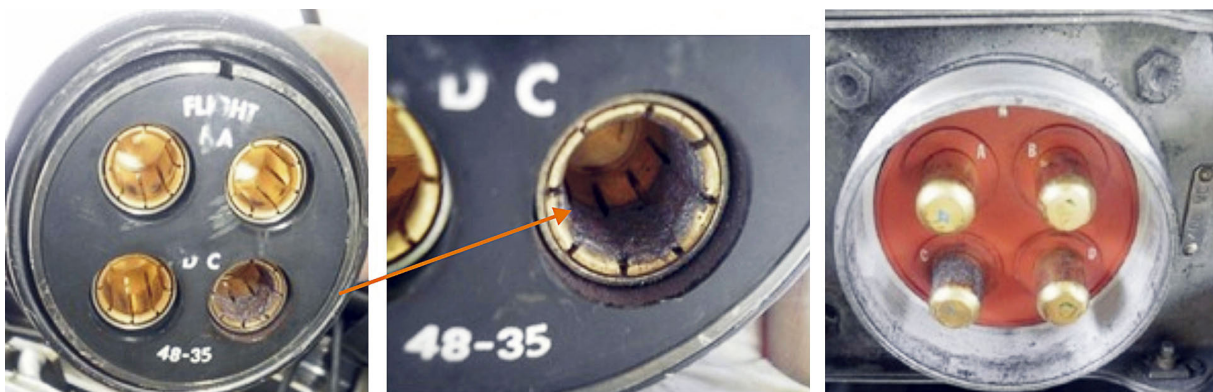
- Abrasión tangencial en la superficie de los bornes correspondientes a las fases A y C, con daños en el chapado de oro que permitían ver en algunos puntos el cobre del material base de estos. Se considera que esta abrasión fue la consecuencia de una limpieza de los bornes con herramientas o productos abrasivos, práctica totalmente desaconsejada en este tipo de elementos, que deben sustituirse si presentan daños de cualquier tipo.

Figura 9. Detalle de los elementos de contacto

Estas evidencias ponen de manifiesto la existencia de problemas de mantenimiento previos y llevan a la conclusión de que la posición incorrecta de la placa de conexión, que producía una inserción insuficiente del borne C en su alojamiento, fue probablemente la causa primaria de una deficiente condición de contacto que dio lugar a las fluctuaciones de la corriente eléctrica que se produjeron y están en el origen del incidente.

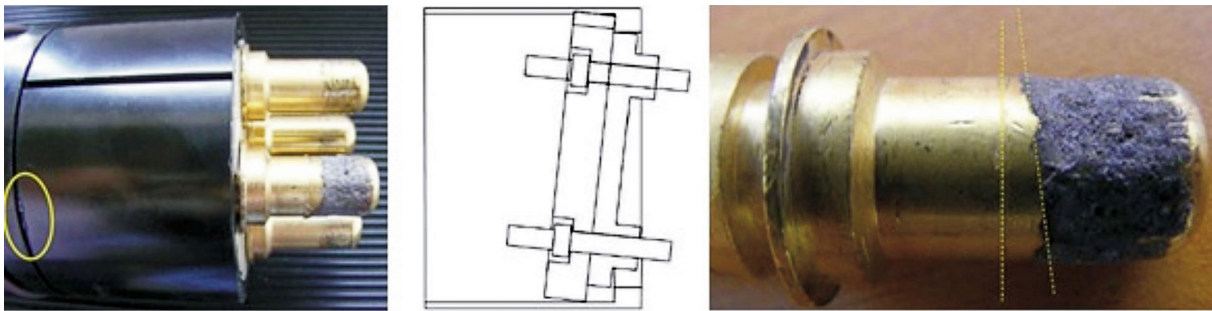
Figura 10. Detalle del montaje de los bornes en el conector

- Los cuatro cables tenían longitudes distintas: 390 mm el A, 375 mm el B, 380 mm el C y 368 mm el D, todas ellas menores que los 450 mm que deberían haber tenido de longitud originalmente.
- Los bornes instalados en los cables correspondían a dos fabricantes distintos, dos a dos. Los cuatro eran válidos para su instalación en estos cables.
- Daños en el borde de la placa de conexión, producidos por una herramienta utilizada para hacer palanca, probablemente un destornillador.

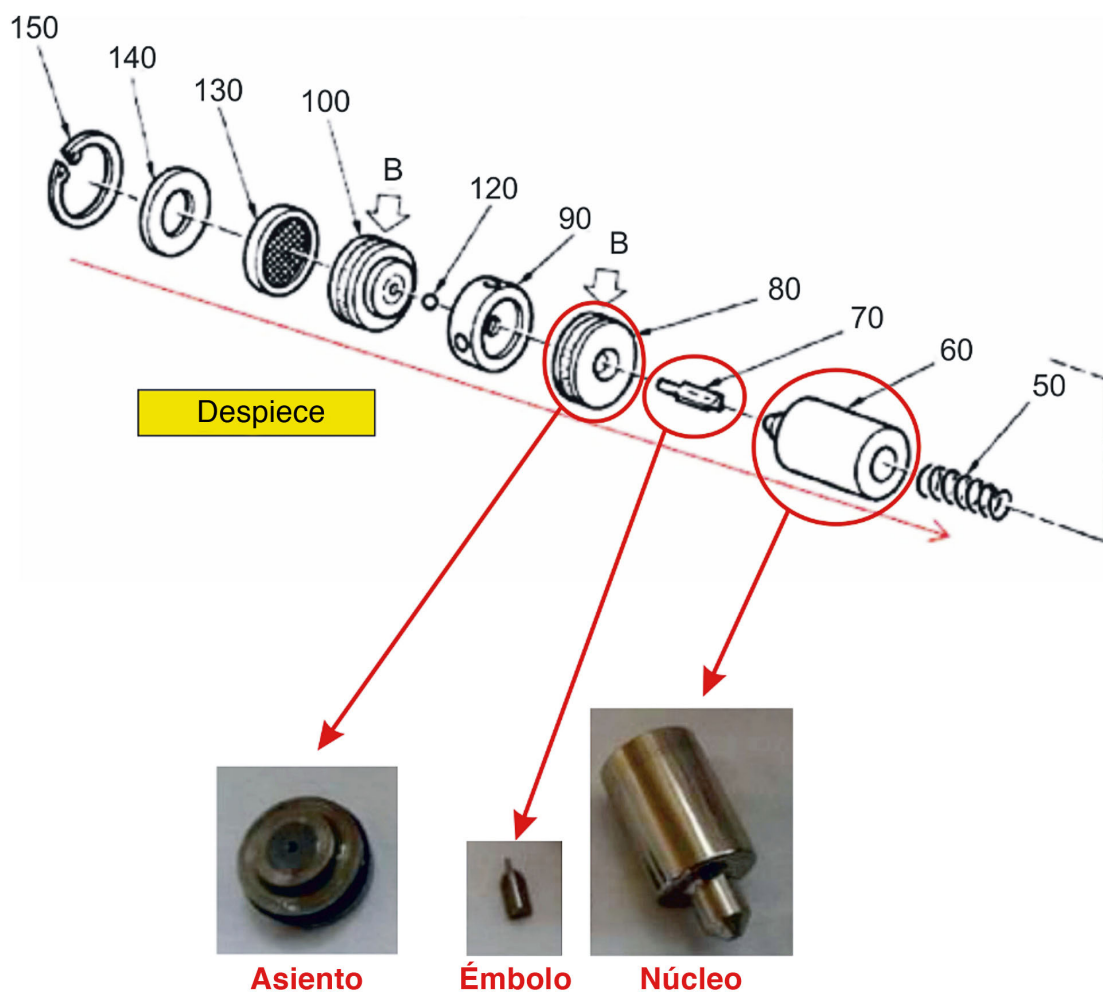
Se desmontó la válvula selectora de dirección, encontrando que el émbolo (70 en figura 11) estaba al lado del núcleo (60 en figura 11); no se pudo determinar si el émbolo estaba inicialmente en esa posición o si se había ido a ella al sacar el asiento (80 en figura 11) en el que se aloja.

Figura 11. Elementos internos de la HCU

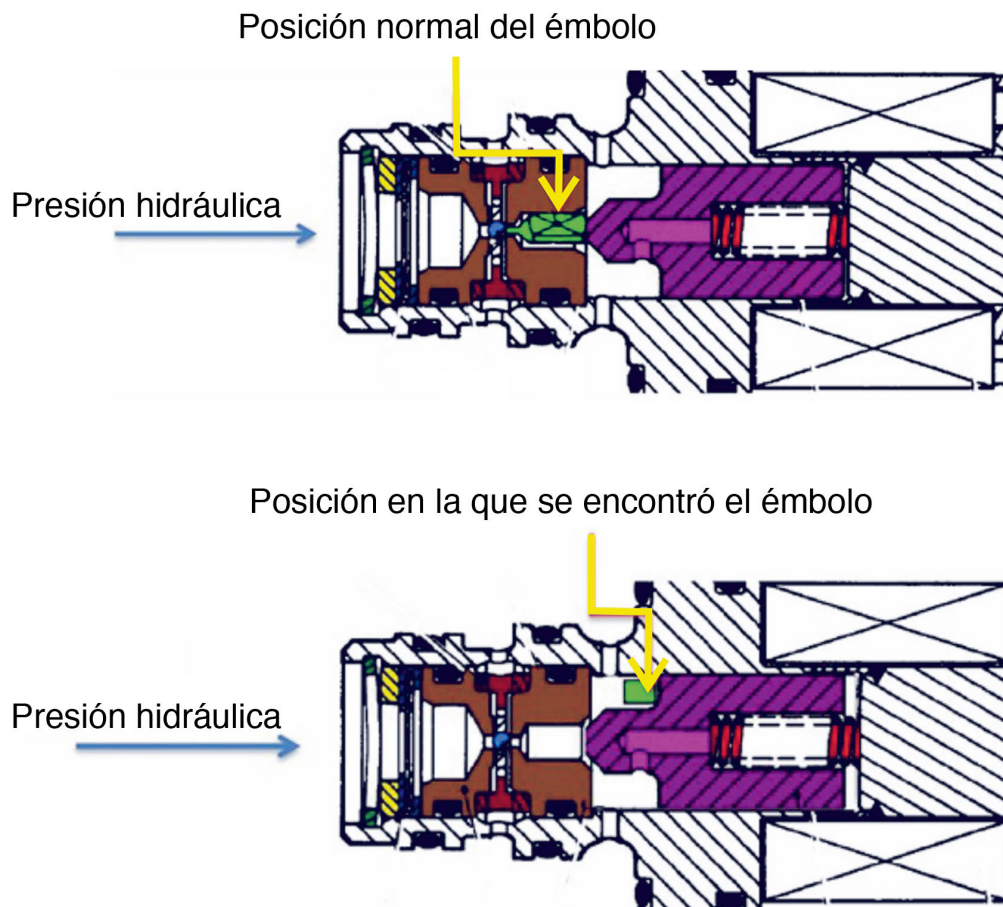
Figura 12. Posiciones del émbolo de la HCU

requería. Después de un montaje posterior con el émbolo en la posición incorrecta (como se encontró después del primer desmontaje) nuevas pruebas funcionales reprodujeron la condición de la válvula selectora bloqueada en posición abierta.
