COMISIÓN DE INVESTIGACIÓN  
DE ACCIDENTES FERROVIARIOS

*Informe final*

INFORME FINAL SOBRE  
EL INCIDENTE FERROVIARIO Nº 0043/2013  
OCURRIDO EL DÍA 04.06.2013  
ENTRE LAS ESTACIONES DE SANT SADURNÍ D'ANOIA Y MARTORELL

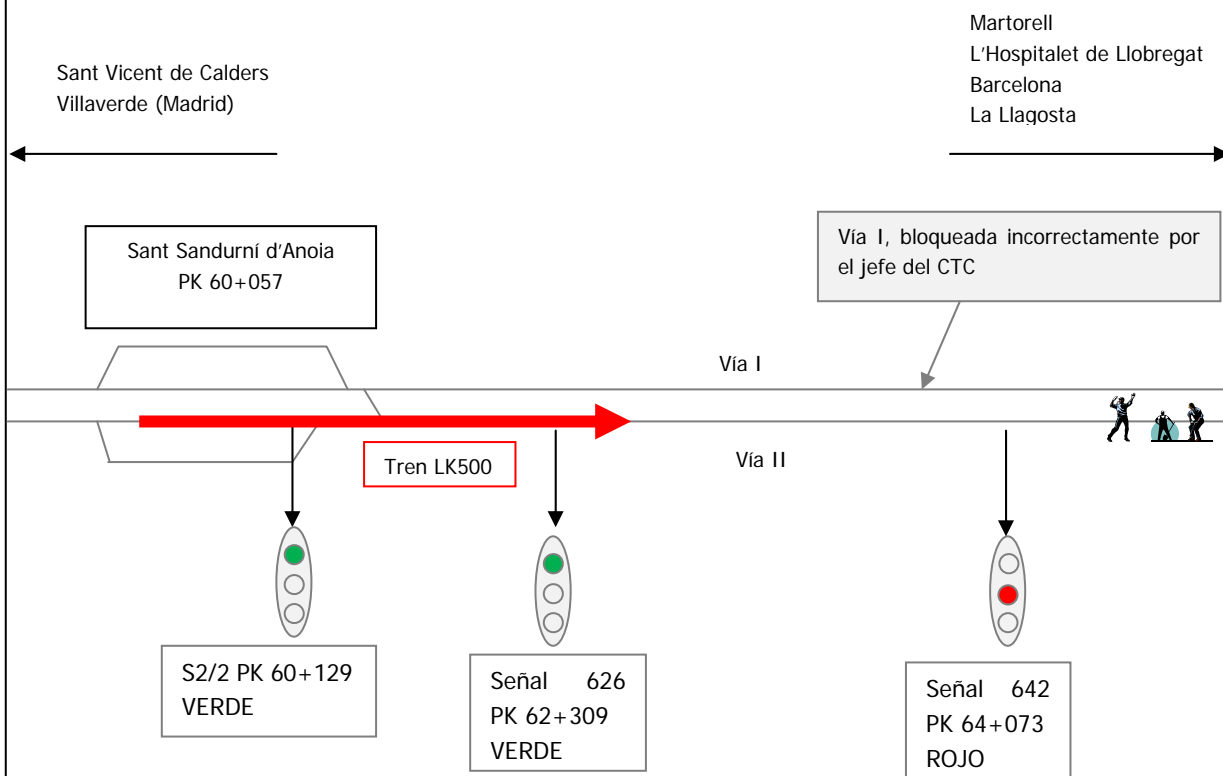
Croquis:

Al aproximarse a la baliza previa de la señal intermedia 642 (PK 64+073) la encuentra en verde, pero justo al pasar por la baliza de pie de la señal 642 ésta ha cambiado a rojo, como consecuencia de la colocación de la barra de shuntado por el encargado de trabajos, que se encontraba en el tajo del PK 65+500.

Al rebasar el tren la señal 642 en rojo se activa el freno de urgencia por actuación del sistema ASFA, provocando el frenado del mismo y quedando detenido a 533 metros de la señal 642.
