COMISIÓN DE INVESTIGACIÓN
DE ACCIDENTES FERROVIARIOS

Informe final

**INFORME FINAL SOBRE
EL ACCIDENTE FERROVIARIO Nº 0026/2014
OCURRIDO EL DÍA 15.04.2014
EN EL CAMBIO Nº 6 DE BIF. ARCADE (PONTEVEDRA)**

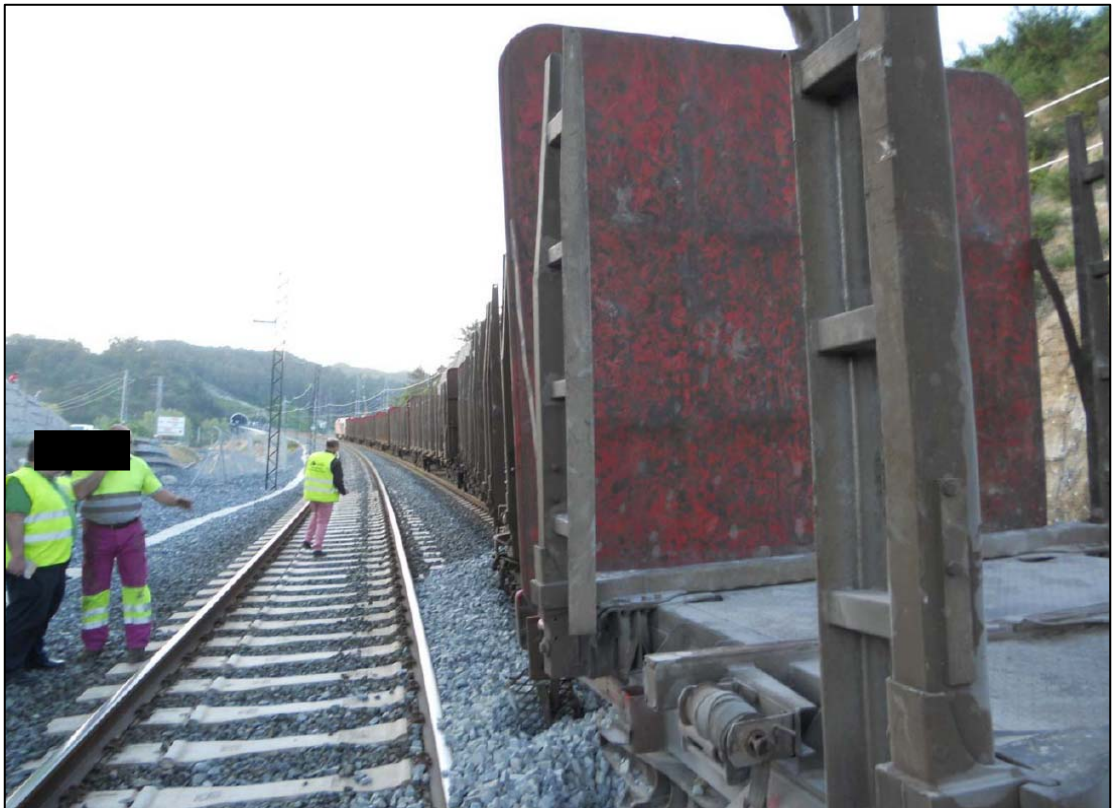
Vista del tren descarrilado. Fuente: Adif

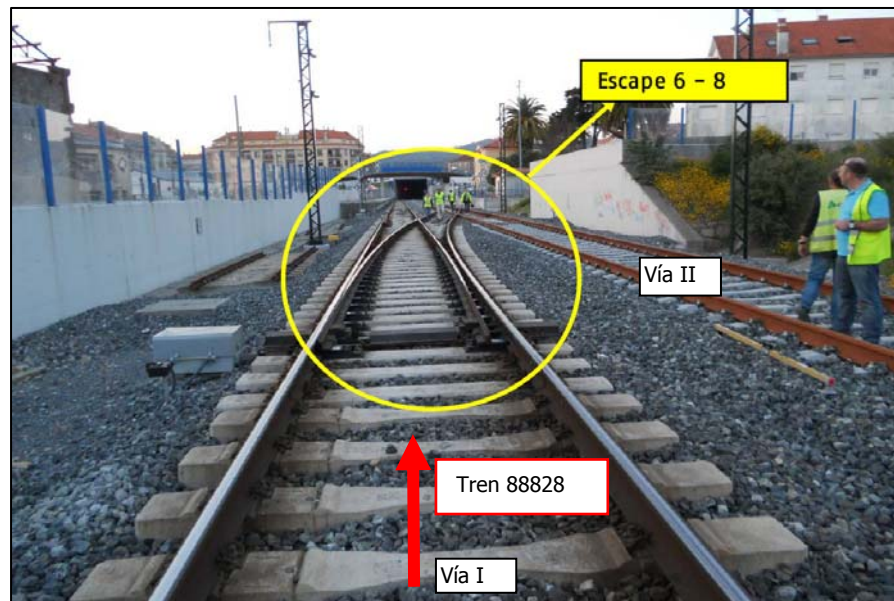
Vista de la zona del descarrilamiento. Fuente Adif

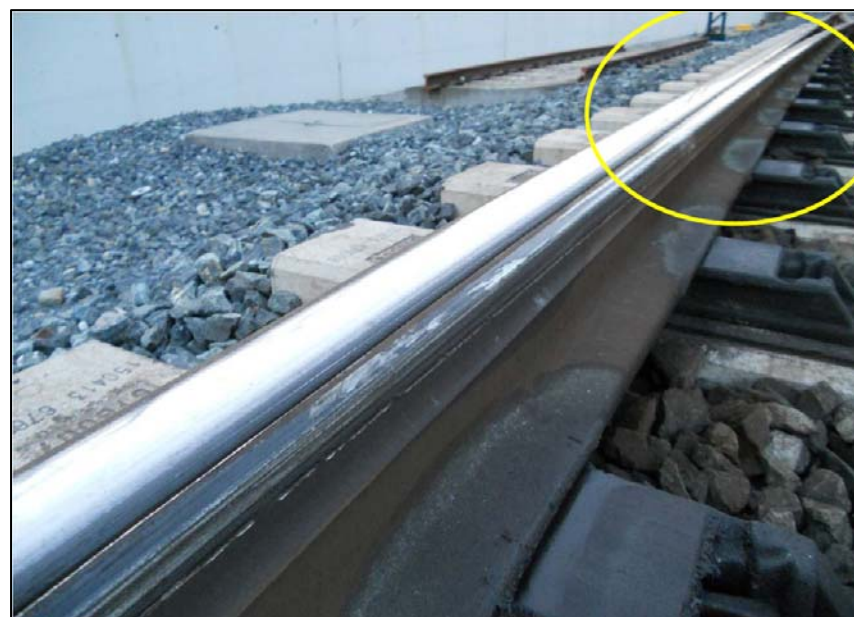
Punto "0" PK 17+896. Fuente Adif

Analizadas las marcas dejadas por las ruedas, se determina que el punto cero del descarrilamiento se encuentra a una distancia de 3 metros desde la punta del hilo nº 3 de la aguja del cambio 6, en el PK 17+896. En este punto es donde tiene lugar el remonte de una rueda izquierda del segundo bogie del vagón que ocupaba la séptima posición. La caída de la rueda se produce entre la aguja y la contraaguja, circulando descarrilado durante 932 metros.

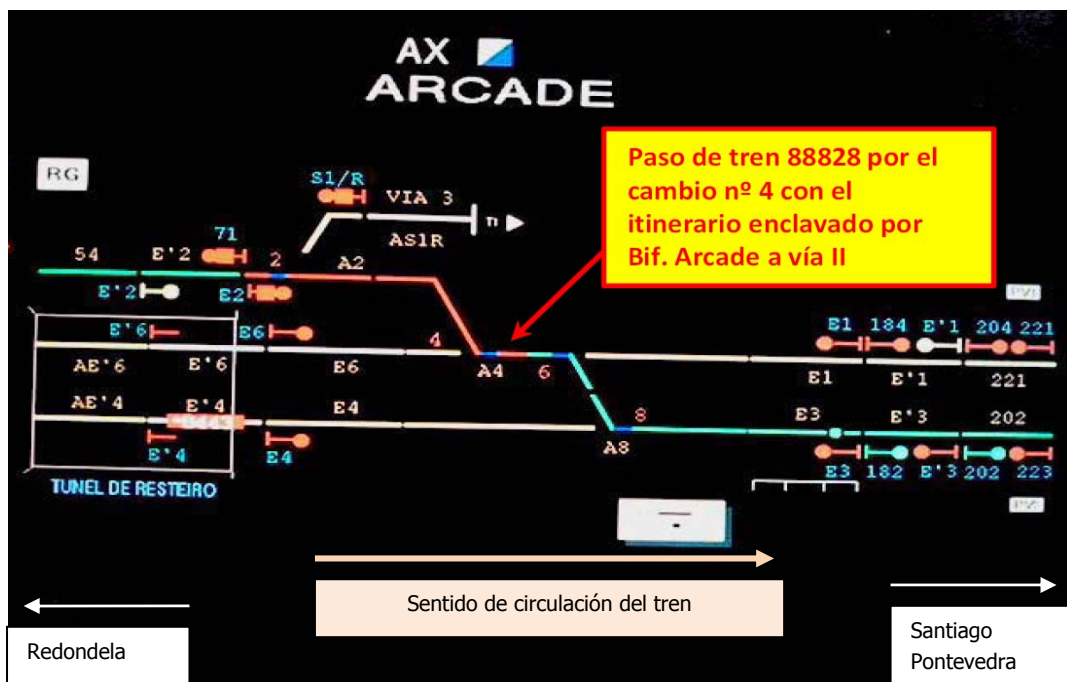
Del videográfico del enclavamiento del CTC de Ourense se comprueba que se estableció itinerario de paso de la vía única (lado Redondela) hacia Bifurcación Arcade para llegar a la vía II hacia Pontevedra. El itinerario se estableció correctamente, permaneciendo las agujas de los cambios enclavadas y en posición correcta en todo momento.

Durante el accidente en ningún momento dejaron de comprobar los cambios 6 y 8 (que forman el escape) afectados por el descarrilamiento.

Captura del videográfico del CTC de Ourense a las 18:07:19 horas (hora del CTC) en el momento que pasa el tren por el cambio nº 6. (Fuente: Adif)
