INFORME CIAIM-22/2014

Incendio y hundimiento del pesquero L'ESCANDALL a 14 millas del puerto de Barcelona, el 2 de abril de 2014, con resultado de muerte de un tripulante

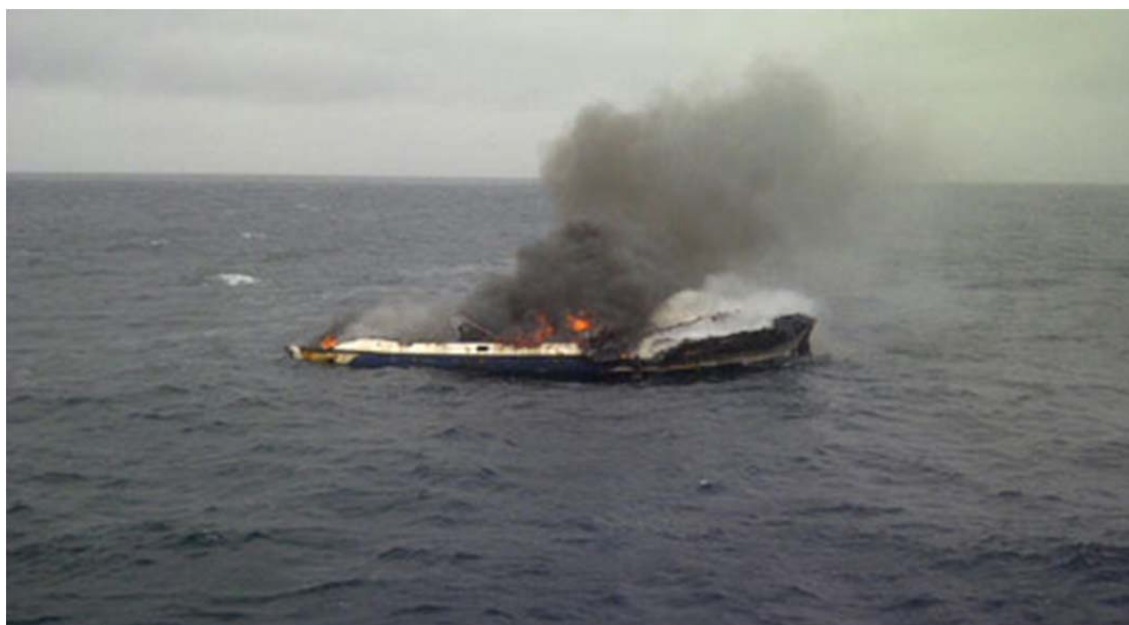
Figura 4. Aspecto de la embarcación de pesca poco antes de hundirse

A las 12:27 horas el pesquero siniestrado se hundió en la posición de 041° 06,3'N y 002° 014,8' E, a unos 800 m de profundidad.

A las 12:35 horas, el remolcador MONTCLAIR informaba sobre la aparición de una mancha de combustible en el lugar del accidente, con una dimensión de unos 10 a 12 m de ancho por unas 0,9 millas de largo, que se dispersó rápidamente.

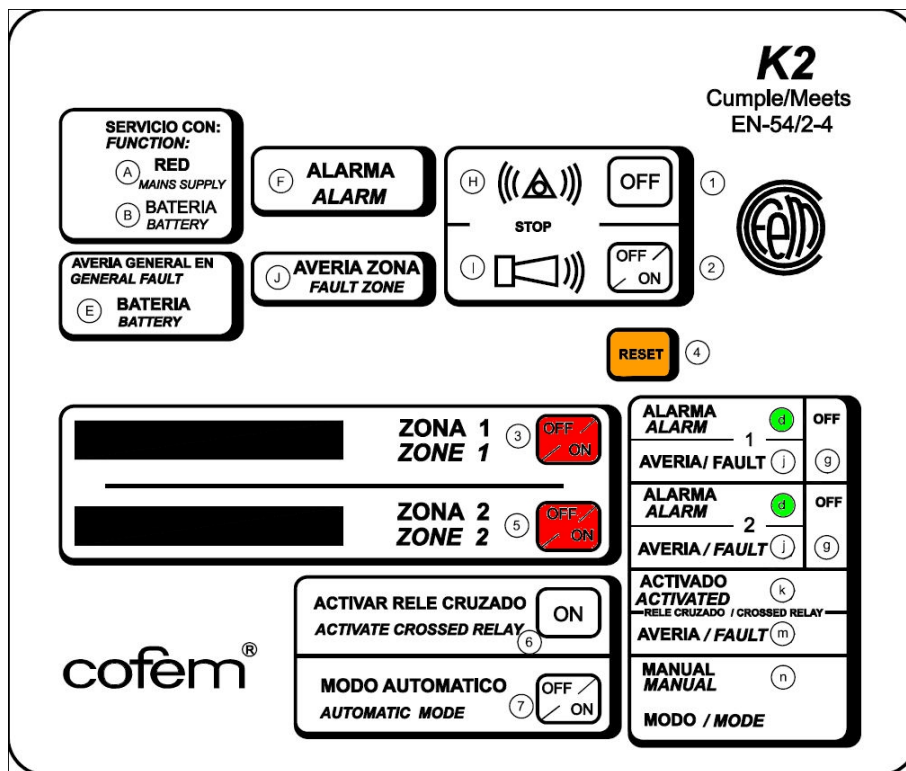
Figura 5. Aspecto del panel de la central de detección incendios

El pesquero disponía de una alarma contra incendios en el compartimento del motor con indicadores acústicos y luminosos en el puente. Esta alarma no se activó durante el incendio.

La semana anterior al accidente se habían realizado trabajos de soldadura en el pescante de la embarcación. Durante estos trabajos se activó la alarma contra incendios del compartimento del motor, al parecer al detectar el humo procedente de la soldadura. Uno de los marineros paró la sirena de la alarma, actuando sobre los pulsadores de la central de detección, por lo que ya no se volvió a generar nuevamente ninguna otra alarma.

No hay constancia de que nadie restableciera el sistema de alarma tras la conclusión de esos trabajos. Según la empresa fabricante de la alarma, si se manipulan los botones de las zonas de detección desactivando dichas zonas (botones 3 y 5 del panel de la central de detección, Figura 5), la central de alarmas silencia las sirenas y no responde ante nuevas alarmas en esas zonas de detección. Si no se restablece el funcionamiento de dichas zonas o no se reinicia la alarma, la central permanece en ese estado indefinidamente, no pudiendo detectar nuevos incendios.

De acuerdo con lo anterior, existen indicios para suponer que, el día en que se silenció la alarma de incendios, desde el panel de control de la central, con motivo de dichos trabajos de soldadura a bordo, no se reinició nuevamente el sistema quedando éste bloqueado e inoperativo ante un fuego a bordo.

El incendio no pudo ser detectado a tiempo debido a la inoperancia del sistema de detección, motivado probablemente por la manipulación de la central de detección y alarma, que nadie comprobó si estaba operativa antes de salir a navegar. Ello fue posible por la falta de procedimientos de comprobación previos a la salida a navegar.

Los patrones de los pesqueros deberían ser conscientes de la importancia de adoptar procedimientos previos a la salida al mar para comprobar que los elementos básicos de seguridad del buque funcionan correctamente. Estos procedimientos deberían incluir la comprobación rutinaria del buen funcionamiento de los sensores y alarmas contra incendios.
