COMISIÓN DE INVESTIGACIÓN  
DE ACCIDENTES FERROVIARIOS

*Investigación del accidente  
nº 0050/2012 ocurrido el 21.06.2012*

*Informe final*

INFORME FINAL SOBRE  
EL ACCIDENTE FERROVIARIO Nº 0050/2012  
OCURRIDO EL DÍA 21.06.2012  
EN EL CAMBIADOR DE PLASENCIA DE JALÓN (ZARAGOZA)

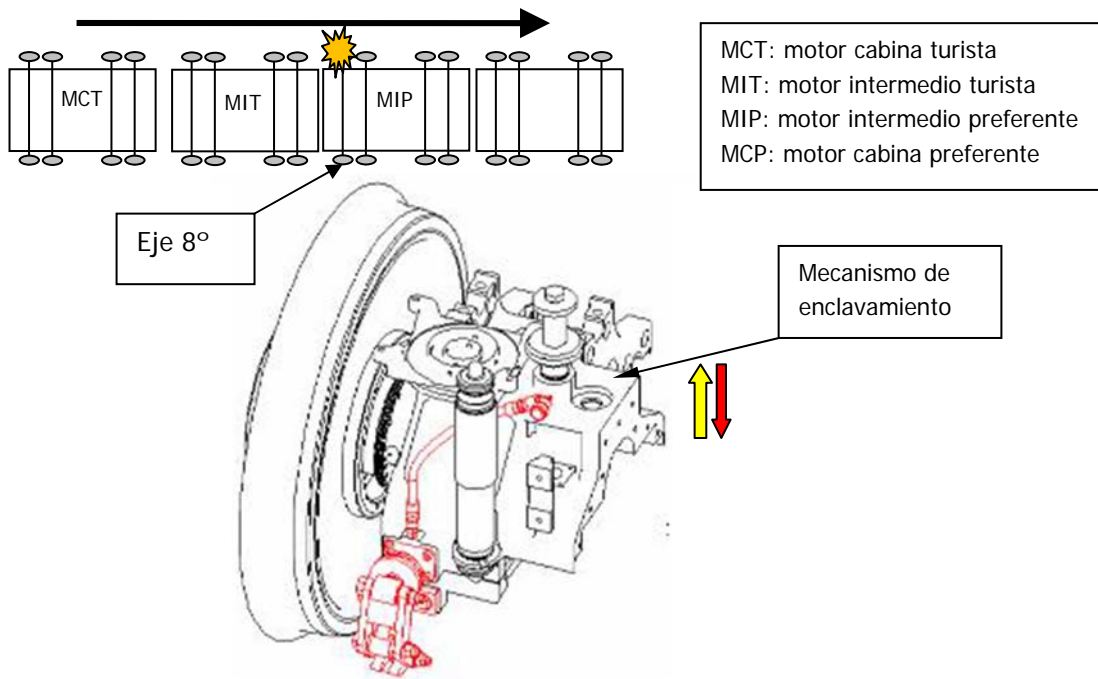
Croquis (fuente: Renfe Operadora)

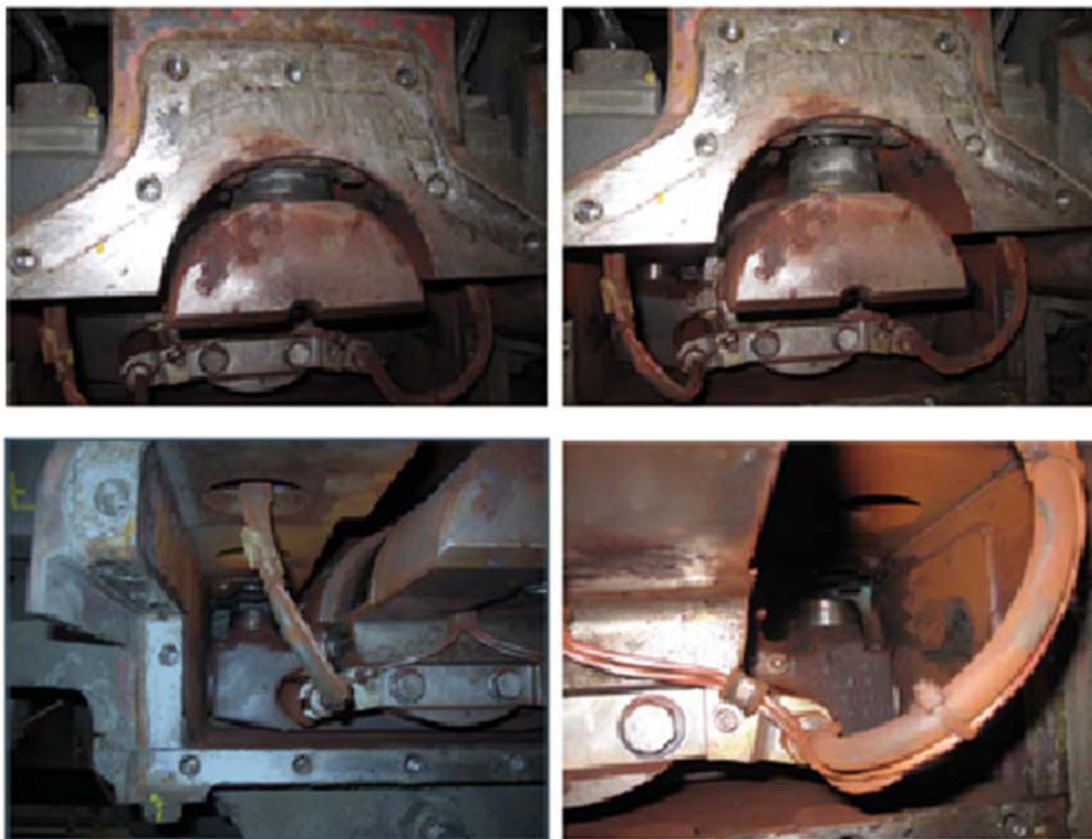
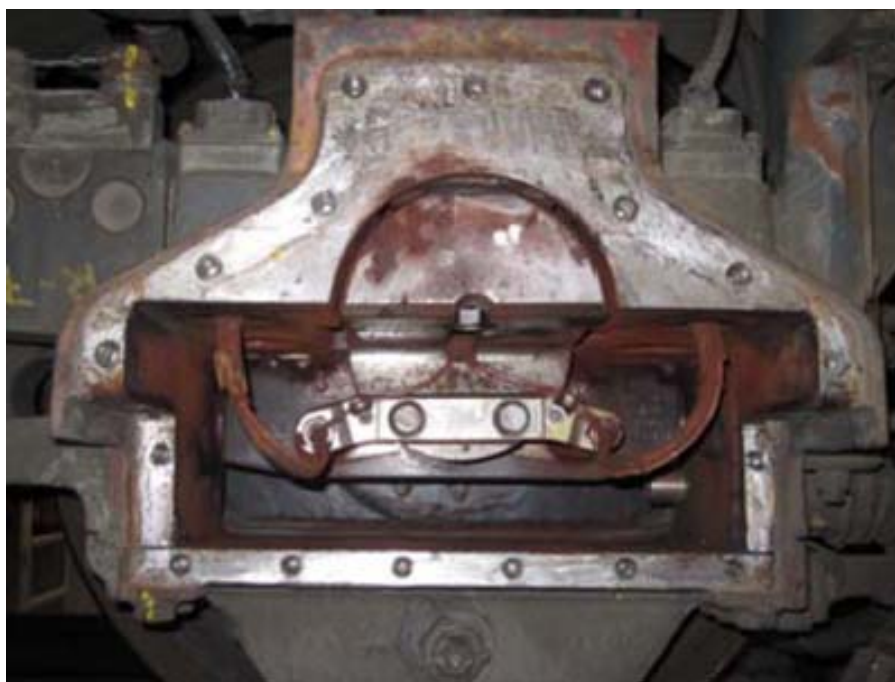
Al reconocerse la composición exteriormente se ve todo correcto, sin rotura ni pérdida de ningún tornillo. Seguidamente, una vez destapada la caja de grasa de la rueda descarrilada se observa que no hay roturas en los dispositivos de cambio de ancho ni cuerpos extraños. No obstante, el aspecto del interior evidencia falta de engrase de los elementos que componen el mecanismo de enclavamiento del cambio de ancho. Se verificó el engrase del mecanismo de cambio de ancho de la rueda opuesta, siendo correcto su estado.

Probablemente, como consecuencia de lo anterior, el pitón que enclava la posición de la rueda izquierda del eje 8º quedó agarrotado en ancho UIC, no pudiendo los perfiles de guiado de la plataforma arrastrar la rueda al ancho ibérico, lo que produjo el descarrilamiento.

Rueda izquierda (descarrilada) del eje 8º. (Fuente: Renfe Operadora)

Rueda izquierda (descarrilada) del eje 8º. (Fuente Renfe: Operadora)

Destinatario final	Número	Recomendación
Renfe Operadora	50/12-1	Definir en las instrucciones de mantenimiento cómo se debe realizar la operación de engrase de los pitones de enclavamiento a fin de que sea efectiva.  Para garantizar la operación por parte del mantenedor se formará a los operarios que la van a realizar y se efectuarán comprobaciones aleatorias de su adecuada ejecución.
Renfe Operadora	50/12-2	Solicitar al tecnólogo el estudio de la aplicación de otros tipos de materiales al pitón y al casquillo que disminuyan el desgaste y las necesidades de engrase.

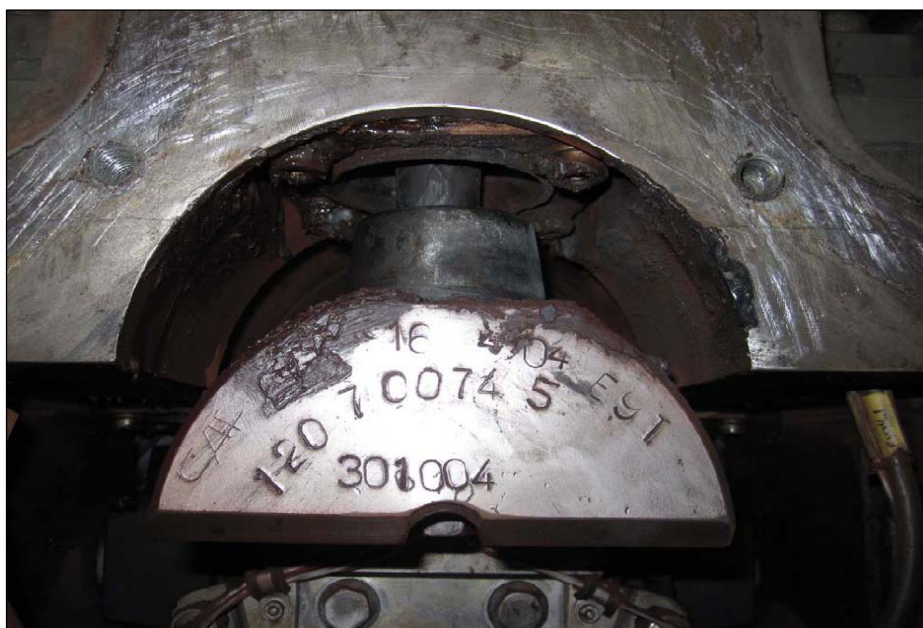
Rueda derecha del eje 8º. (Fuente: Renfe Operadora)
