COMISIÓN DE
INVESTIGACIÓN DE
ACCIDENTES
FERROVIARIOS

Informe final

INFORME FINAL SOBRE
EL INCIDENTE FERROVIARIO Nº 0011/2009
OCURRIDO EL DÍA 12.02.2009
ENTRE Cerdanyola del Vallés y Cerdanyola Universitat

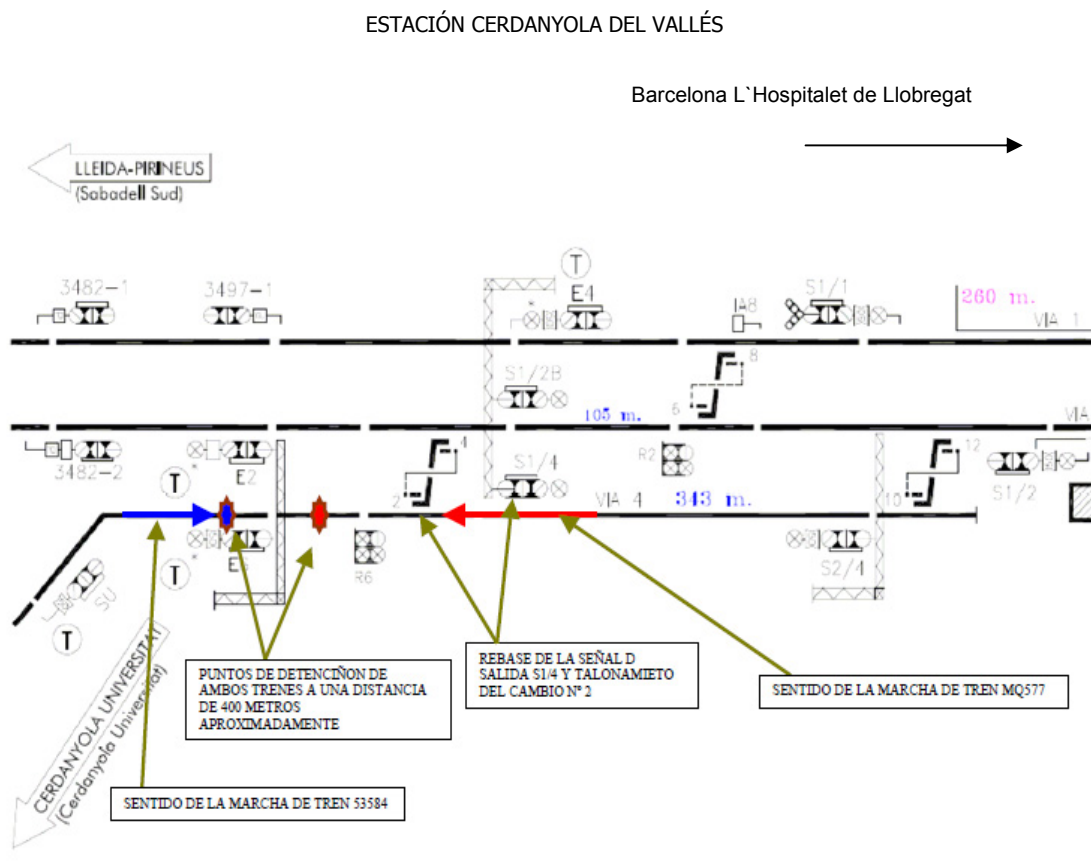
Croquis del lugar del incidente (fuente: Adif)

Como consecuencia del rebase se produce el talonamiento del cambio número 2. El conductor del tren MQ577, al notar un golpe al pasar por el cambio, detiene el tren para observar qué había provocado el golpe, mientras que el maquinista del tren de mercancías 53584, procedente de Flix y destino Manresa, al observar un foco de gran intensidad en la misma vía, se detiene, de modo que ambos trenes quedan enfrentados, separados por unos 400 metros.
